Rapport

Datum
2022-11-27 rev. 2024-01-19
Projekt ID
D0071030

Kund
Svenljunga kommun

Översiktlig miljöteknisk markundersökning inom del av detaljplaneområde Lockryd/Åsalund

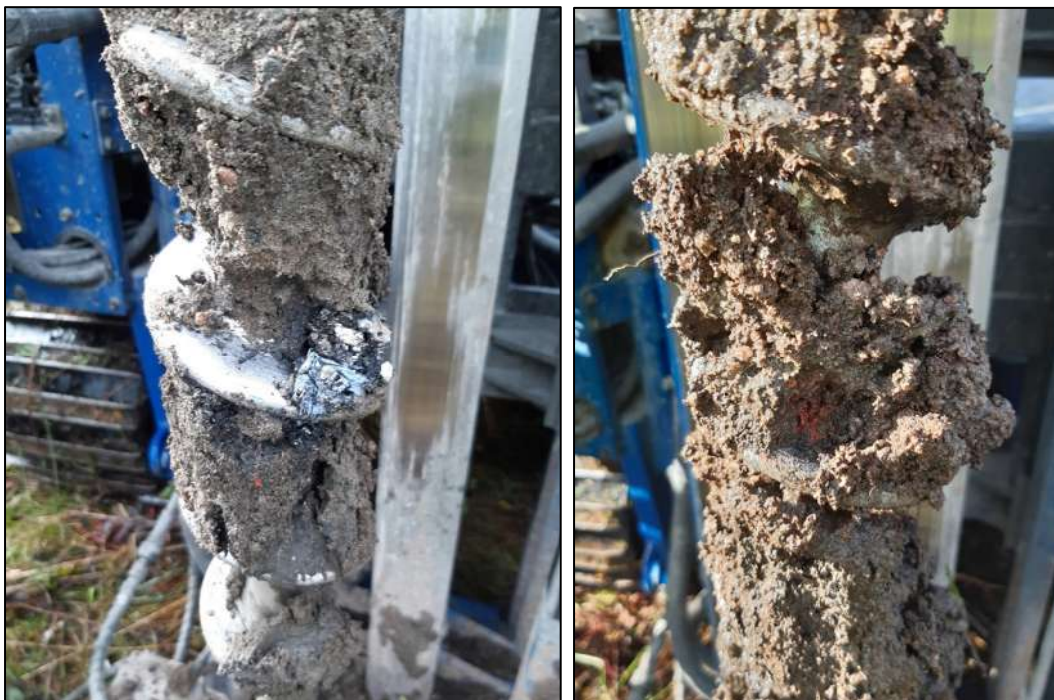
Vid provtagning av jord inom området för den misstänkta deponin var det mycket blött och hårt vid borrhningen. I några provpunkter påträffades antropogent material i form av plast, gummi, tegel och metallliknande flingor. Se foton från fältarbetet i Figur 9.

Figur 9. Foton från jordprovtagning 12 oktober 2022. Till vänster punkt 22AF07 (1,5-2 m.u.my.) med inslag av antropogent material i form av plast och gummi. Till höger punkt 22AF08 (ca 0,5 m.u.my.) med inslag av antropogent material i form av tegel.

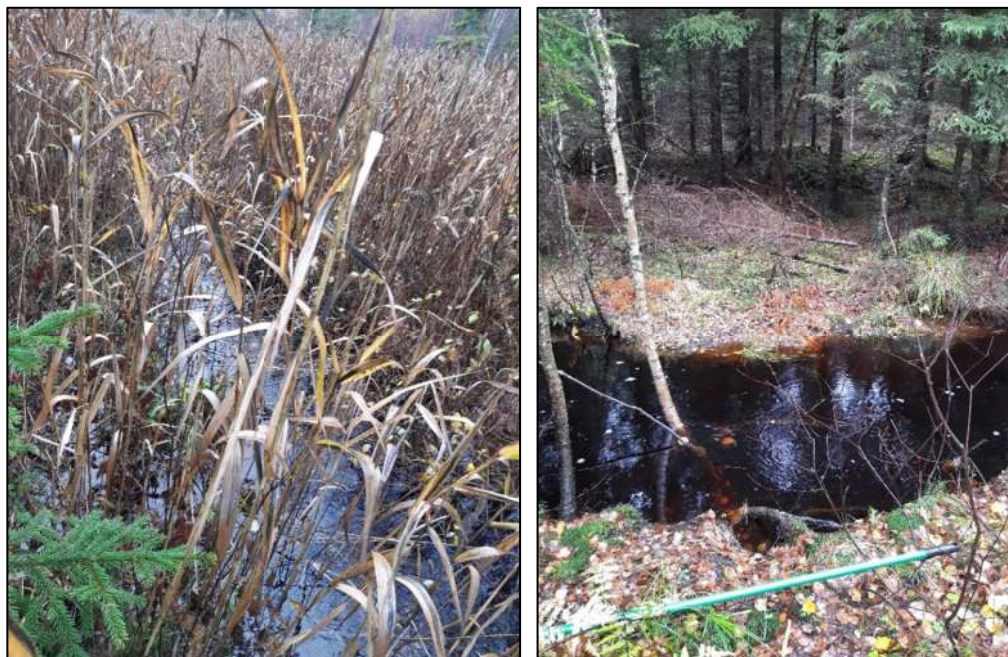
Vid provtagning av ytvatten i Kyrkbäcken uppströms tillflödet från deponiområdet var marken mycket blöt och svårframkomlig. Intilliggande mark bestod av vass och våtmark. Kyrkbäcken var i detta område mycket smal med lågt flöde. Nedströms tillflödet från våtmarken vid deponin var Kyrkbäcken betydligt bredare. Provet som benämns 22AF13 uttogs nedströms den plats där vattendraget som rinner ner öster ifrån, från deponin, hade runnit ihop med Kyrkbäcken. Se foton från brunnsvatten- och ytvattenprovtagning i Figur 10 och 11 samt karta i Bilaga 2b.

Figur 10. Foton från fältarbete från 17 oktober 2022. Till vänster uppströms i Kyrkebäcken (22AF12) och till höger nedströms tillflödet från deponin i Kyrkebäcken (22AF13).

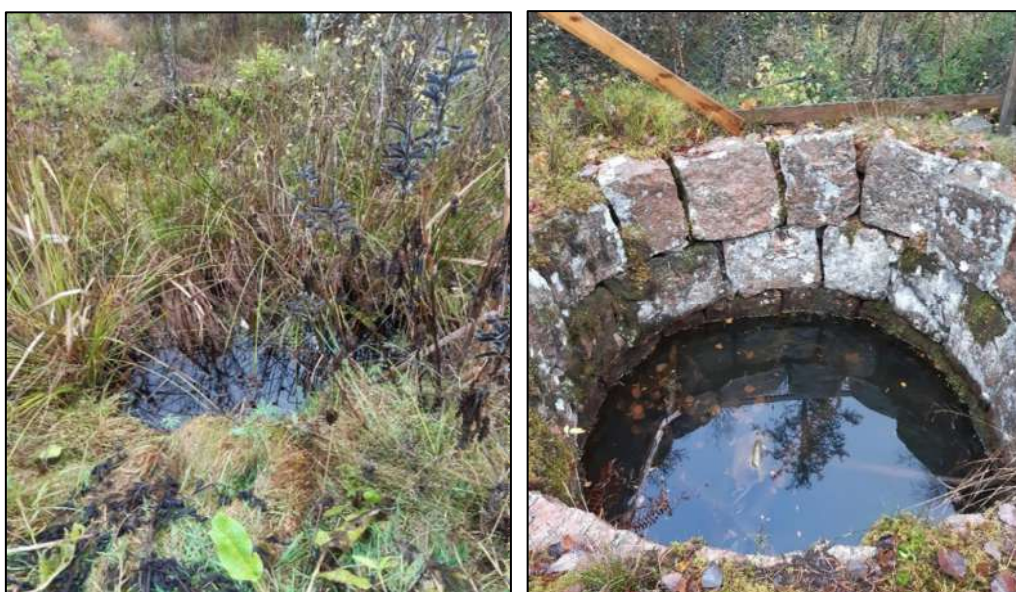
Figur 11. Foton från fältarbete från 18 oktober. Till vänster dike öster om deponin (22AF10) och till höger brunn nedströms om deponin (22AF11).

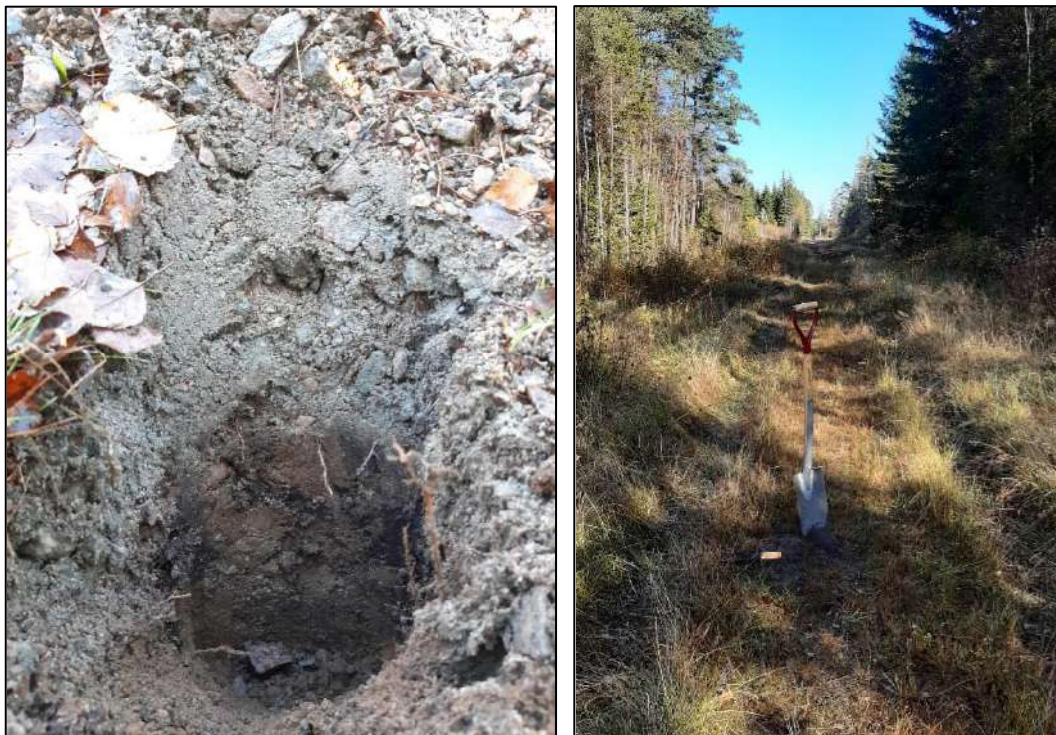
Vid provtagning av jord från banvall påträffades fyllnadsmaterial. Vid provtagning längs cykelvägen grävdes först det ytliga fyllnadsmaterialet med ljusgrå färg bort och prov togs på underliggande material, se foto från fältarbete i Figur 12. I området i den södra delen av planområdet (22AF17) var ingen cykelväg anlagd ovanpå den tidigare

Figur 12. Foton från fältarbete 18 oktober 2022. Till vänster illustreras ljusare, nyligen tillagt, fyllnadsmaterial ytligt samt underliggande mörkare, äldre, fyllnadsmaterial. Till höger visas del av banvallen där cykelväg inte anlagts.

banvallen och prover togs därför över hela banvallens bredd, se foto i Figur 12.
