Särskild inspektion, bärighetsbedömning.

### Stenvalvbro över Ätran i Svenljunga

| Rapport från särskild inspektion samt<br>förslag till handlingsplan | | Utfärdare / Issuer | | |

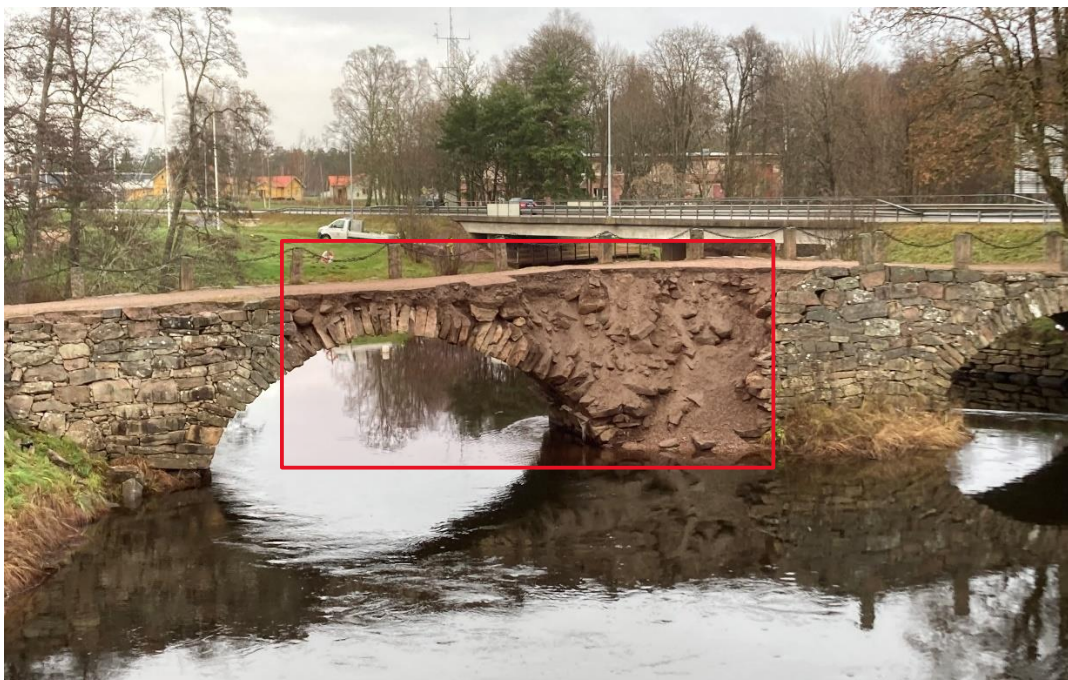
Den 10/11 2022 inträffade ett ras i västra valvet där halva valvet föll ned i vattnet, se foto nedan och bilaga 6 foto.

Figur 1, foto på ras nedströms.

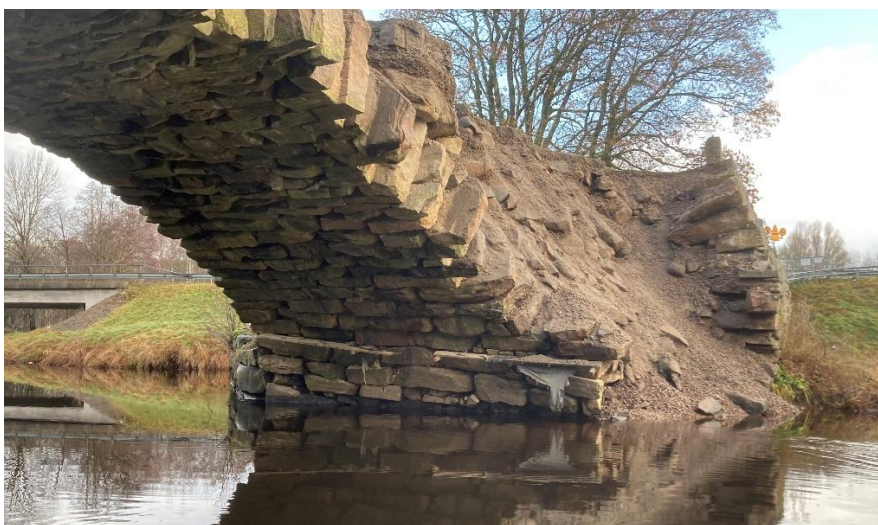
Delar av västra valvet och mittstödet har rasat. Raset har startat vid mittstödet och sträcker sig 2/3 ut i valvet. Det är svårt att bedöma hur raset startade. Vederlaget i nedströmssidan har givit vika. Man får intrycket att det uppstått en sättning, vederlaget lutar ned mot nedströmssidan. Man ser också att sidomuren buktar ut.

Figur 3, Rasområdet.

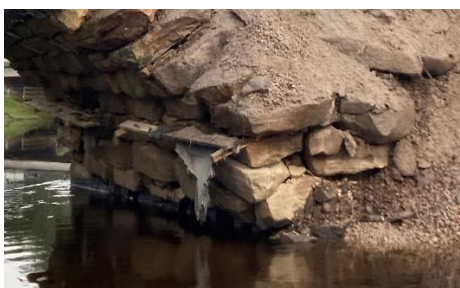
Utifrån de uppgifter vi har är det svårt att fastställa skade orsaken. Vi kan dock konstatera att raset började vid mittstödet, västra valvets östliga anfang på nedströmssidan. Intrycket är att raset började i överkant på vederlagsmuren, en eller flera stenar i vederlaget lossnat och ramlat bort.

1. Instabilitet eller sättning i undergrunden som består av siltig sand kan vara en orsak till raset. Vertikaltrycket i vederlaget minskar så kraftigt att stenarna tryckts ut av horisontalkrafterna från strömmande vatten med ras som följd. Detta skulle också kunna ge deformationer i sidomurarna. Detta kan ske lokalt under den aktuella delen av vederlaget. Den branta slänten på nedströmssidan kan vara instabil.

2. Att stenarna börjat sakta röra sig utåt på grund av starkt strömmande vatten. Skolstenar kan succesivt ha lossat. Man har då fortfarande full bärlighet men de bärande stenarna blir något instabila och kan röra sig lättare vid horisontella belastningar. Till sist ramlar stenarna ut. Om detta sker på flera intilliggande stenar och då i synnerhet i hörnet kan valvet bli instabilt och rasa

3. Underspolning av stödet i aktuellt område. Vilket då medfört att vederlaget tappat bärlighet och stenarna kan då ha glidit ut

Figur 4, Vederlaget i rasområdet.

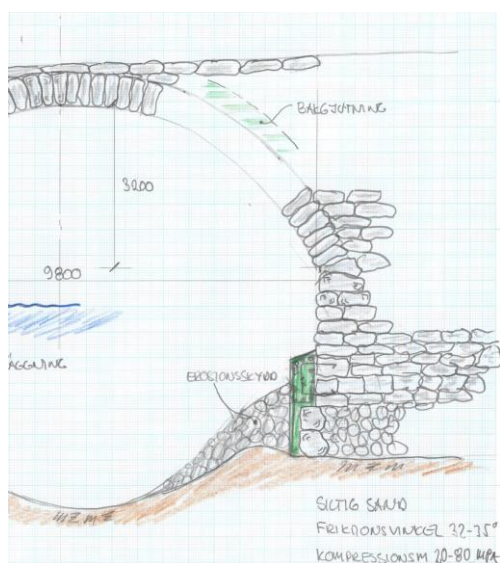
Figur 5, Vederlaget, kringgjutning

När det gäller själva bron så tycker vi att man skall titta på en förstärkning av grundläggningen på mittstödet och på sidostöden. Detta kan ske genom en kringgjutning som håller ihop stödet och minskar risken för rörelser. Detta har utförts på ett stort antal kallmurade stenfundament. Vid förra reparationen när valvet lades om fanns det också ett förslag att utföra en bakgjutning av valvet. Man valde vid det tillfället att inte utföra en bakgjutning av valvet. Detta framför allt beroende på kulturhistoriska skäl, det är svårt att återställa ett bakgjutet valv till sitt ursprungs skick. Vi tycker att man skall överväga en bakgjutning på nytt, se figur 5 och 6 nedan och bilaga 5. Man diskuterade vid förra tillfället livslängd på betonggjutningen. Men det är en samverkanskonstruktion så blir betongen med tiden dålig så bär ändå stenvalvet.

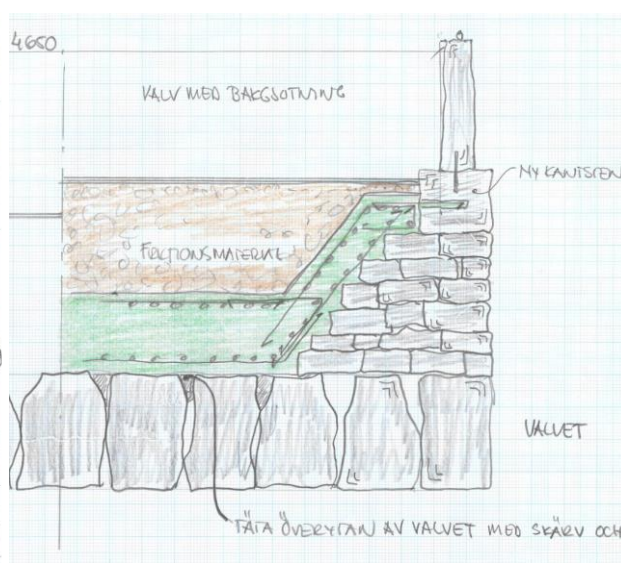
Figur 6, Tvärsektion på bakgjutning.

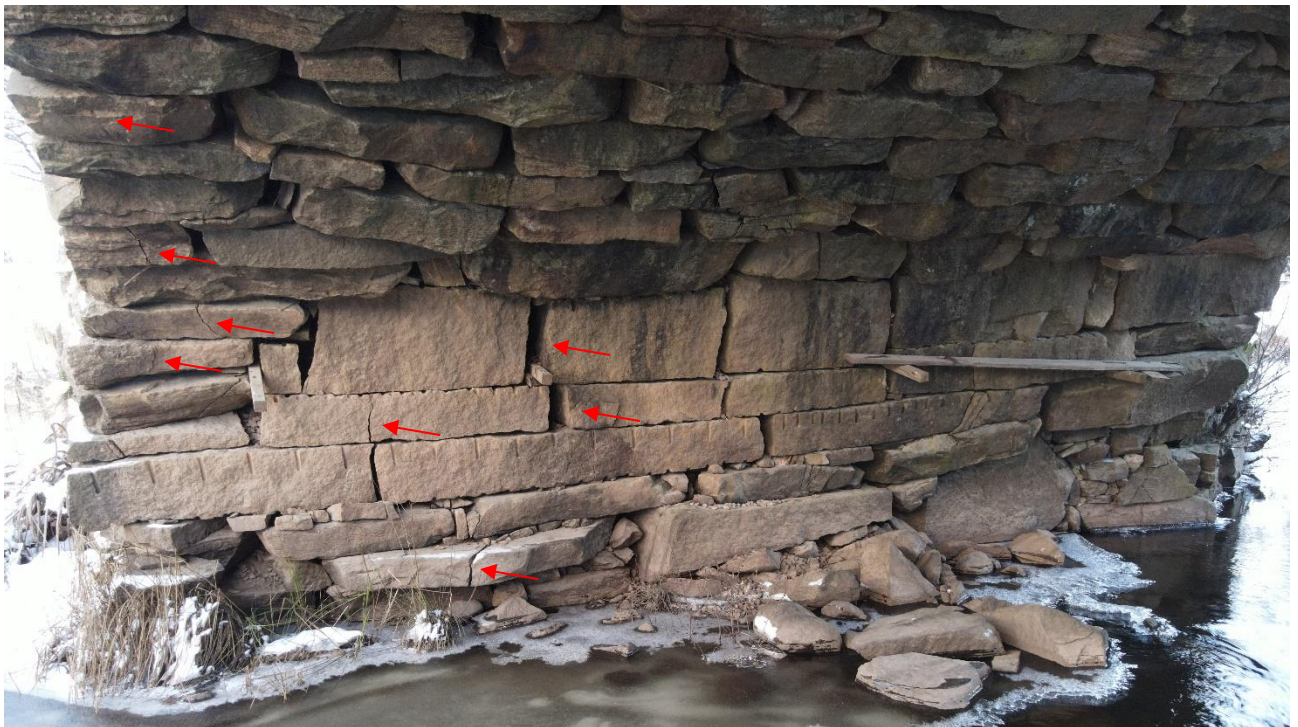
På brons samtliga vederlagsmurar noteras viss oordning samt tendenser till rörelse, i synnerhet på mittstödet södra del på motsatt sida om rasområdet, (se bild 3, östra valvets, västra vederlagsmur) där en grupp sprickor/glipor möjligen antyder en förskjutning nedström likt det som skett i rasområdet. Dessutom kan en antydning till rörelse noteras i västra valvet i skadeområdets förlängning västerut, där glipor i valvets stenar ned mot vederlaget antyder att även dessa rört sig söderut, förmodligen i samband med raset, (se bild 7).

Bild 3 – visar västra vederlaget i östra valvet med där markerade sprickor och glipor kan antyda en sidoförskjutning nedströms liksom som skett i rasområdet

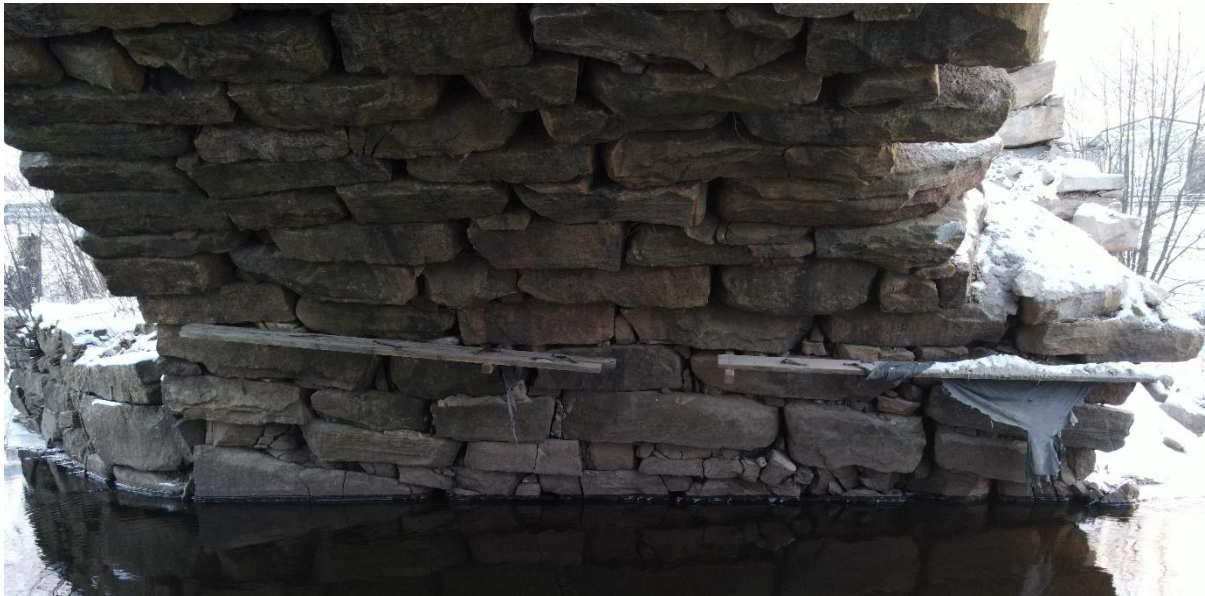
Bild 4 – visar västra valvets östra vederlag där det raserade området syns till höger i bild

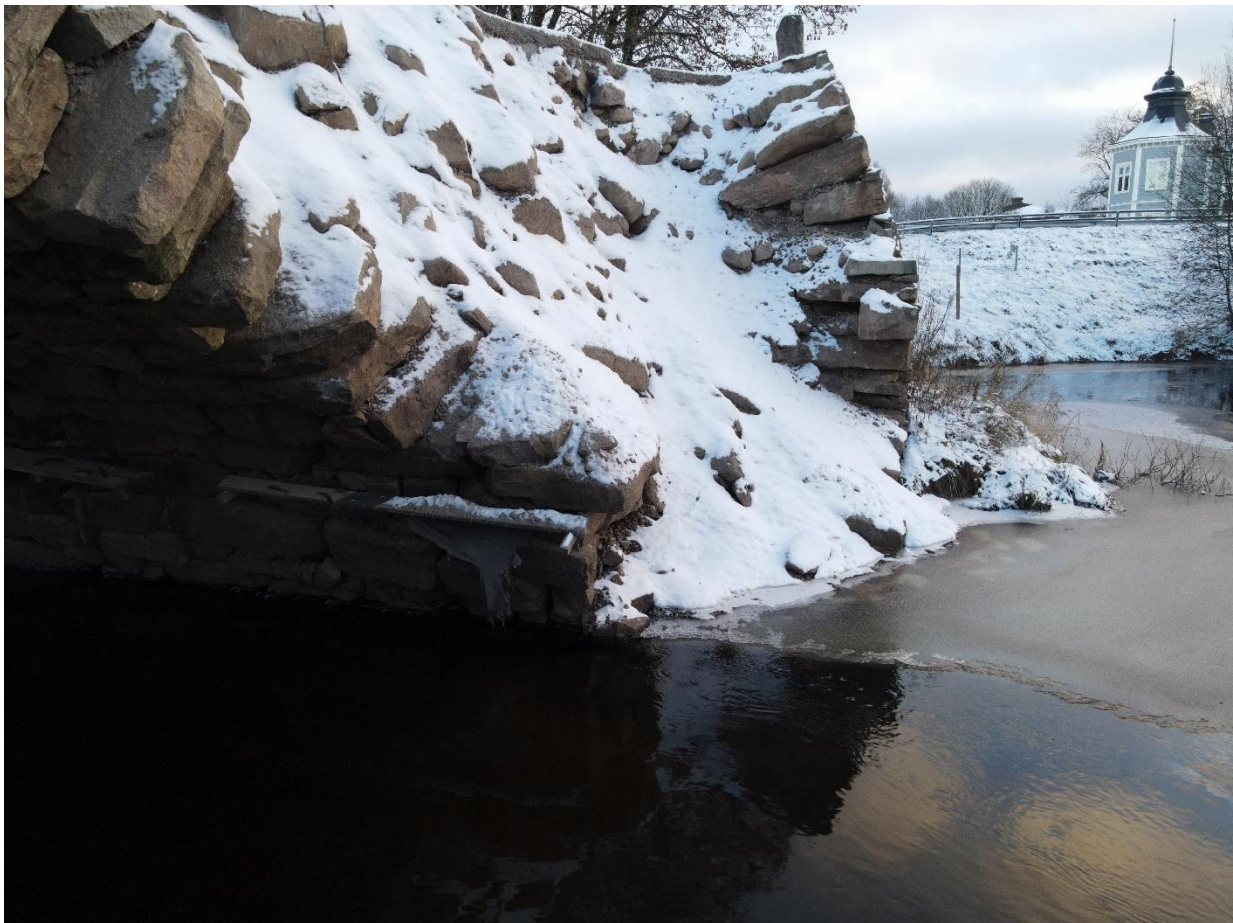
Intrycket från vår inspektion är att raset skett ovan vatten på grund av den buktande sidomuren. Det finns dock inga klara belägg eller bevis för detta påstående då grundläggningen i området döljs av rasmassor.

Bild 5 – visar rasområde med den buktande sidomuren samt rester av vederlagsmuren

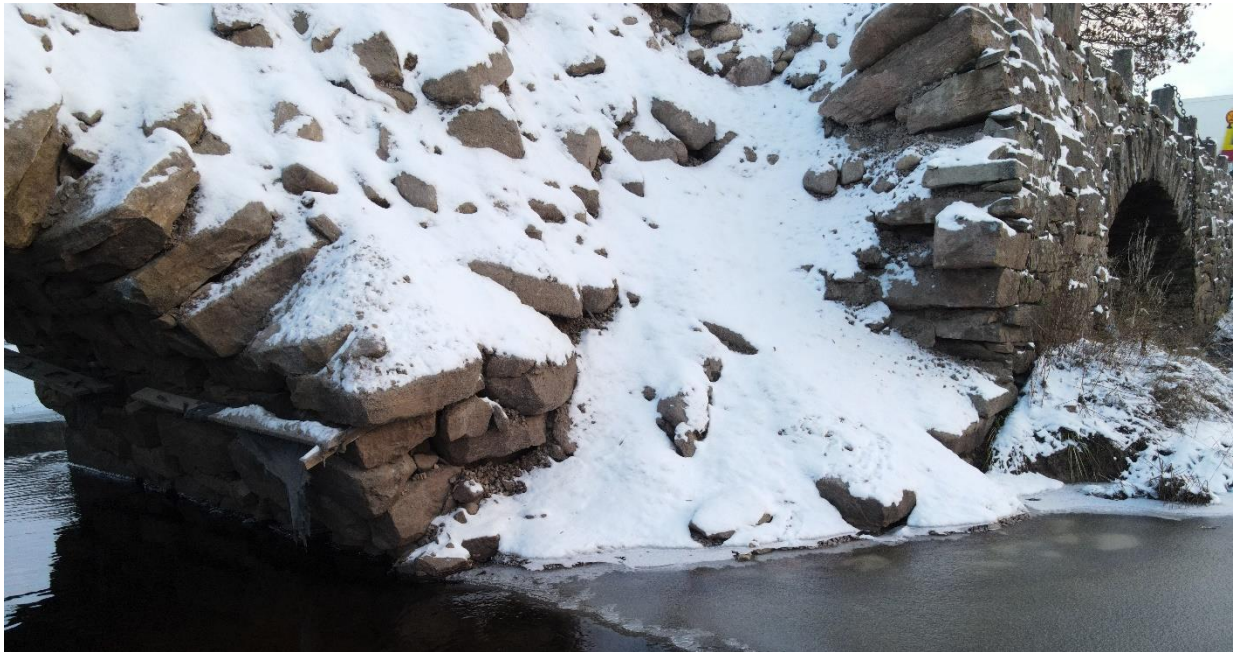
Bild 6- visar som föregående bild, men något annorlunda vinkel.

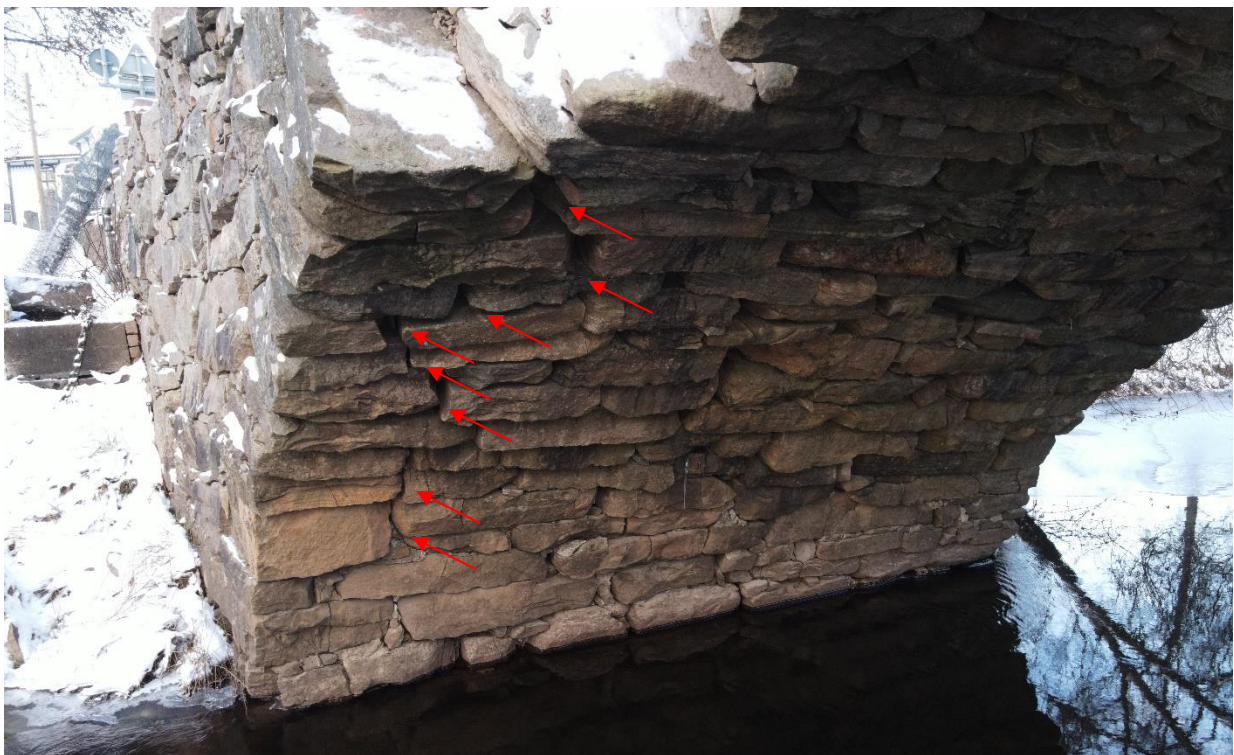
Bild 7 – visar västra vederlaget i det västra valvet.

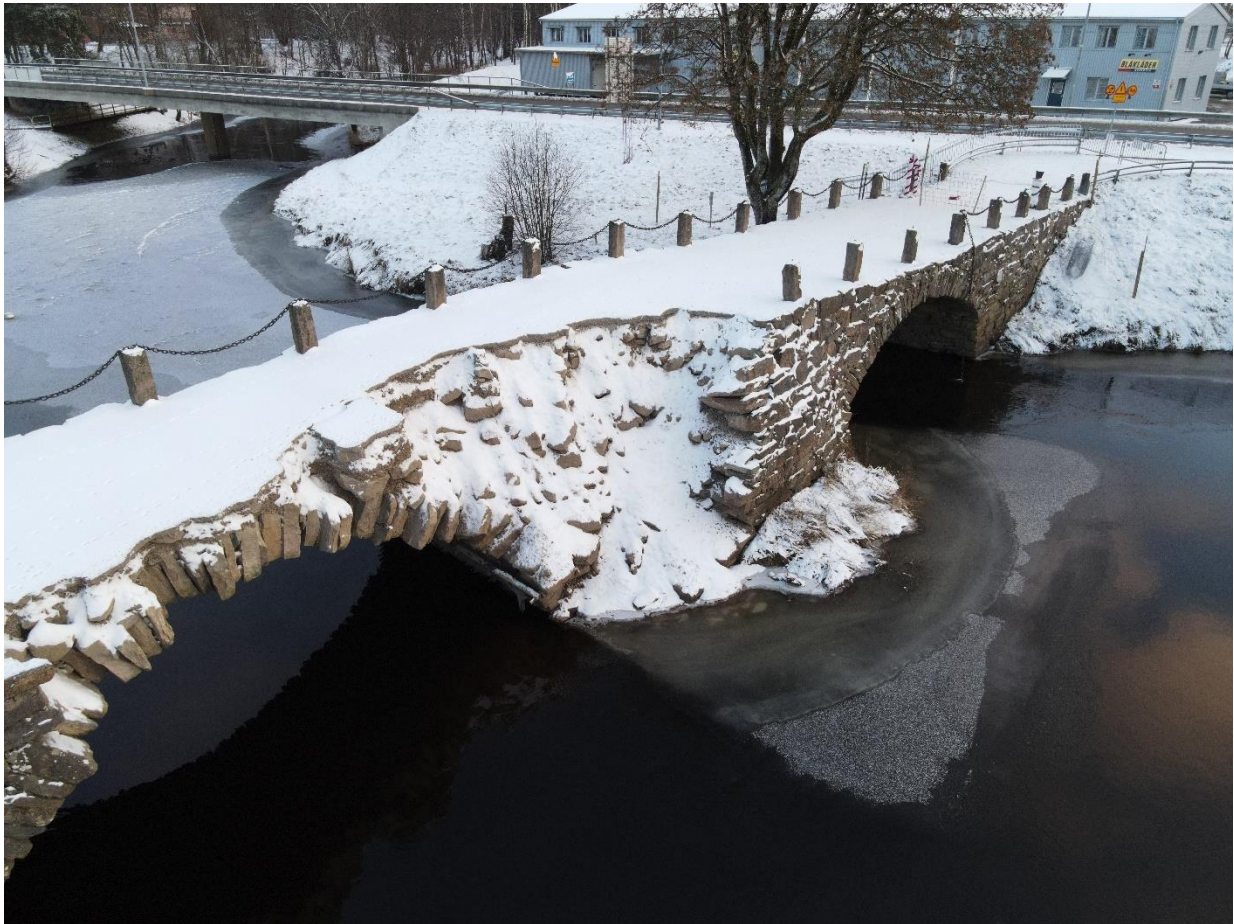
Bild 8 – visar rasområdet från ovan.
