Miljö Göteborg AB

Hantering av markföroreningar vid planerad markanvändning av
f d Svenljunga bangård, del av fastigheten Svenljunga 5:399

Upprättad: 2014-11-03

Uppdrag: 914-158

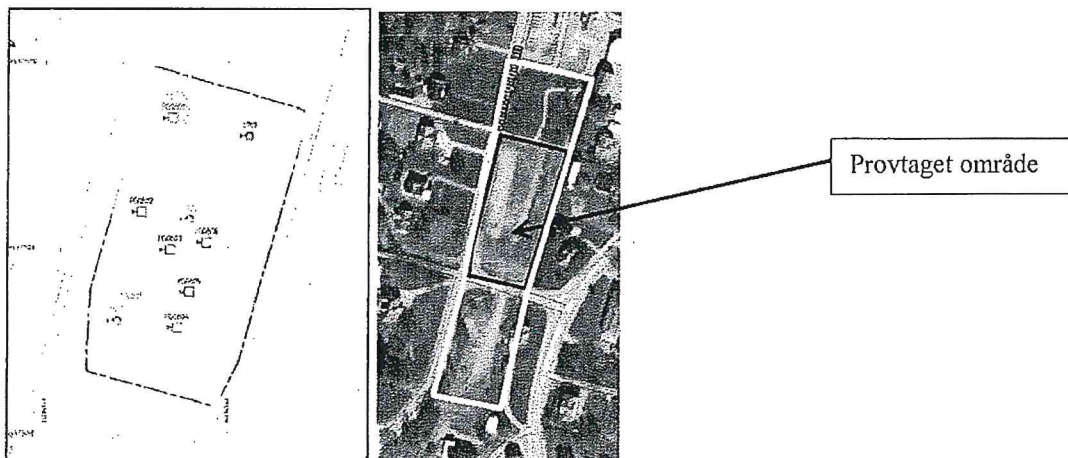
Figur 2 Provtagningspunkter inom planområdet.

- I fyra av 7 gropar noterades ett missfärgat tunt jordlager (0,1 – 0,2 m) med kolrester, stenar, glasrester och inslag av trä. Jordlagren ovan och under denna förmodade gamla markyta bestod av en ren grusig sand respektive ljus sandig silt. Den gamla markytan låg ca 0,3 – 0,4 m under nuvarande markyta.
- Två prover tagna i den gamla markytan är svagt kontaminerade av PAH i halter över KM. Ett prov är mer kontaminerat med halter över MKM.
- I jord ovan och under den gamla markytan är PAH-halterna låga och understiger KM.
- Tungmetallhalterna är genomgående låga i alla jordprover, < KM.

I *figur 2* illustreras resultaten där gula markeringar avser punkter där PAH-halter över KM påvisats i den gamla markytan och den orangea markeringen är punkten där PAH-halter över MKM påvisats.

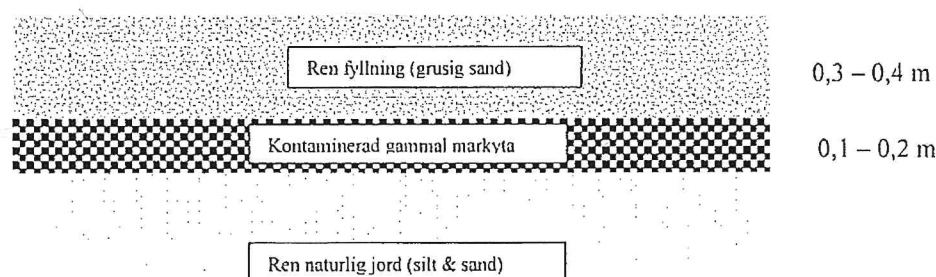
Figur 3 Illustration av föroreningssituationen inom planområdet (f d Svenljunga bangård).

- Spårområden bestod ursprungligen troligen av sand och grus och av slipers med räil. Vid rivningen togs sannolikt slipers och räil bort men spår av slipers, sot och kol m m från de gamla ångloken – d v s den gamla mörka markytan blev kvar. Spårområdet täcktes med 0,3 – 0,4 m grusig sand som nu har blivit en gräsmatta.
- I slipers och i kol finns polycykliska aromatiska kolväten (PAH) som är praktiskt taget olösliga i vatten, svårnedbrytbara och som inte avdunstar till luft. PAH anses vara giftiga och cancerframkallande vid direkt exponering under lång tid.
- De prover som tagits av den f d markytan inom planområdet visar också att den är svagt kontaminerad av PAH medan såväl överliggande fyllning som underliggande naturlig jord är rena.
