Hantering av markföroreningar vid planerad markanvändning av f d Svenljunga bangård, del av fastigheten Svenljunga 5:399

Upprättad: 2014-11-03

Uppdrag: 914-158

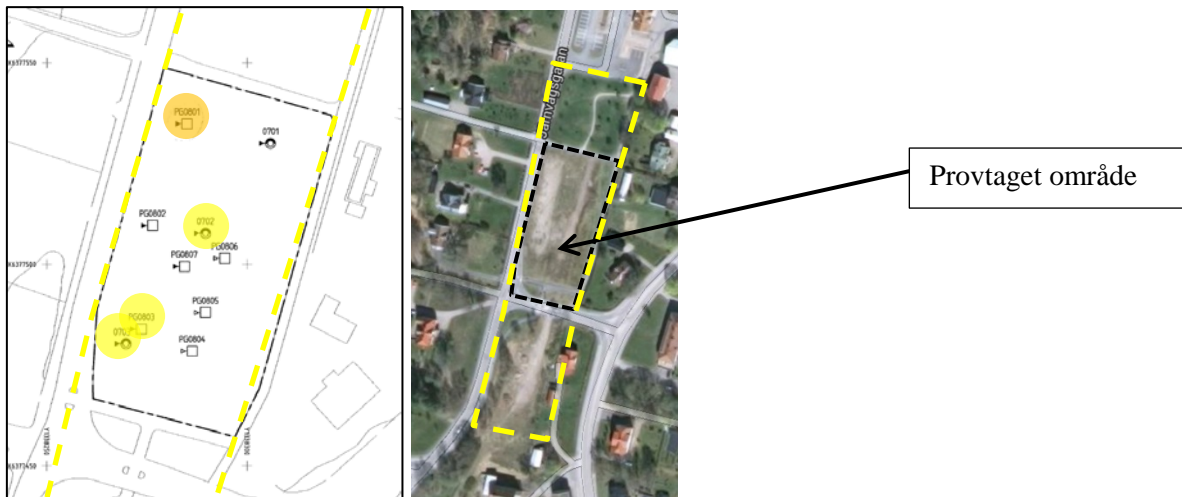
Figur 2 Provtagningspunkter inom planområdet.

Året efter utförde Sweco en fördjupad miljöteknisk markundersökning på den norra delen av planområdet där prover togs ut i tunna skikt i sammanlagt 7 provgropar, se **figur 2**. Undersökningen visade sammanfattningsvis följande:

- I fyra av 7 gropar noterades ett missfärgat tunt jordlager (0,1 – 0,2 m) med kolrester, stenar, glasrester och inslag av trä. Jordlagren ovan och under denna förmodade gamla markyta bestod av en ren grusig sand respektive ljus sandig silt. Den gamla markytan låg ca 0,3 – 0,4 m under nuvarande markyta.
- Två prover tagna i den gamla markytan är svagt kontaminerade av PAH i halter över KM. Ett prov är mer kontaminerat med halter över MKM.
- I jord ovan och under den gamla markytan är PAH-halterna låga och understiger KM.
- Tungmetallhalterna är genomgående låga i alla jordprover, < KM.

I **figur 2** illustreras resultaten där gula markeringar avser punkter där PAH-halter över KM påvisats i den gamla markytan och den orangea markeringen är punkten där PAH-halter över MKM påvisats.

Uppmätta halter av PAH i prover som tagits av den gamla markytan inom planområdet överstiger KM (1 mg/kg TS) i tre prover och MKM (10 mg/kg TS) i ett prov. Aktuella PAH är enbart hälsoskadliga om människor kommer i direkt kontakt med dem och man får jord på huden eller i munnen regelbundet under en lång tid. Under förutsättning att den gamla markytan i framtiden inte ligger direkt i markytan bedöms således inga risker med markföroreningar föreligga vid den planerade markanvändningen.

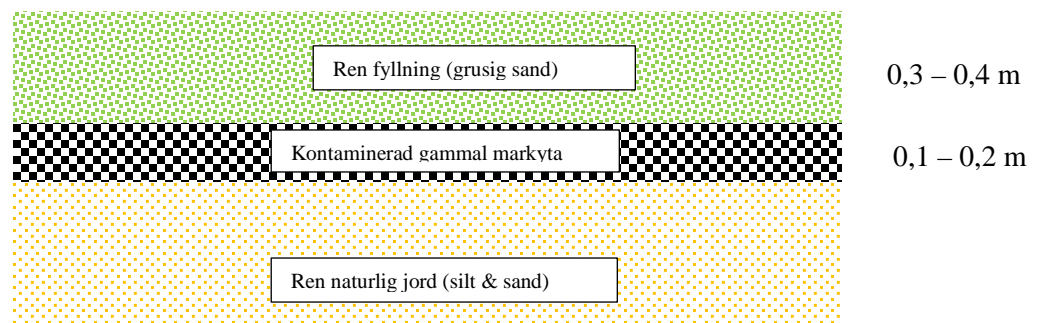
Figur 3 Illustration av föroreningssituationen inom planområdet (f d Svenljunga bangård).

För att kunna tolka resultaten har flygbilder över området studerats från 1947 och framåt. Planområdet har utgjorts av flera (3 – 4 st) järnvägsspår med tillhörande lagringsytor i väster. Järnvägen var i drift i ca 100 år mellan slutet av 1800-talet fram till slutet av 1980-talet. Spåren revs under 1980- och 1990-talet. Idag är området grönområden. I **figur 4** visas flygbilder över planområdet från 1947 och framåt. Mot bakgrund av resultaten av de genomförda miljötekniska undersökningarna och den tidigare verksamheten görs följande tolkning av föroreningsbilden inom planområdet, se även **figur 3**:

- Spårområden bestod ursprungligen troligen av sand och grus och av slipers med räl. Vid rivningen togs sannolikt slipers och räl bort men spår av slipers, sot och kol m m från de gamla ångloken – d v s den gamla mörka markytan blev kvar. Spårområdet täcktes med 0,3 – 0,4 m grusig sand som nu har blivit en gräsmatta.
- I slipers och i kol finns polycykliska aromatiska kolväten (PAH) som är praktiskt taget olösliga i vatten, svårnedbrytbara och som inte avdunstar till luft. PAH anses vara giftiga och cancerframkallande vid direkt exponering under lång tid.
- De prover som tagits av den f d markytan inom planområdet visar också att den är svagt kontaminerad av PAH medan såväl överliggande fyllning som underliggande naturlig jord är rena.
