MARKRADONMÄTNING

**Svenljunga 5:474
Tillbyggnad Blåkläder**

för
AB Blåkläder

bsv arkitekter & ingenjörer ab	Rapport MARKRADONMÄTNING			
	Projekt Svenljunga 5:474/AB Blåkläder/ Prästagärdet/ tillbyggnad industri/Markradonmätning.	Projektnummer 877301	Datum 2021-06-10	Projektansv AD

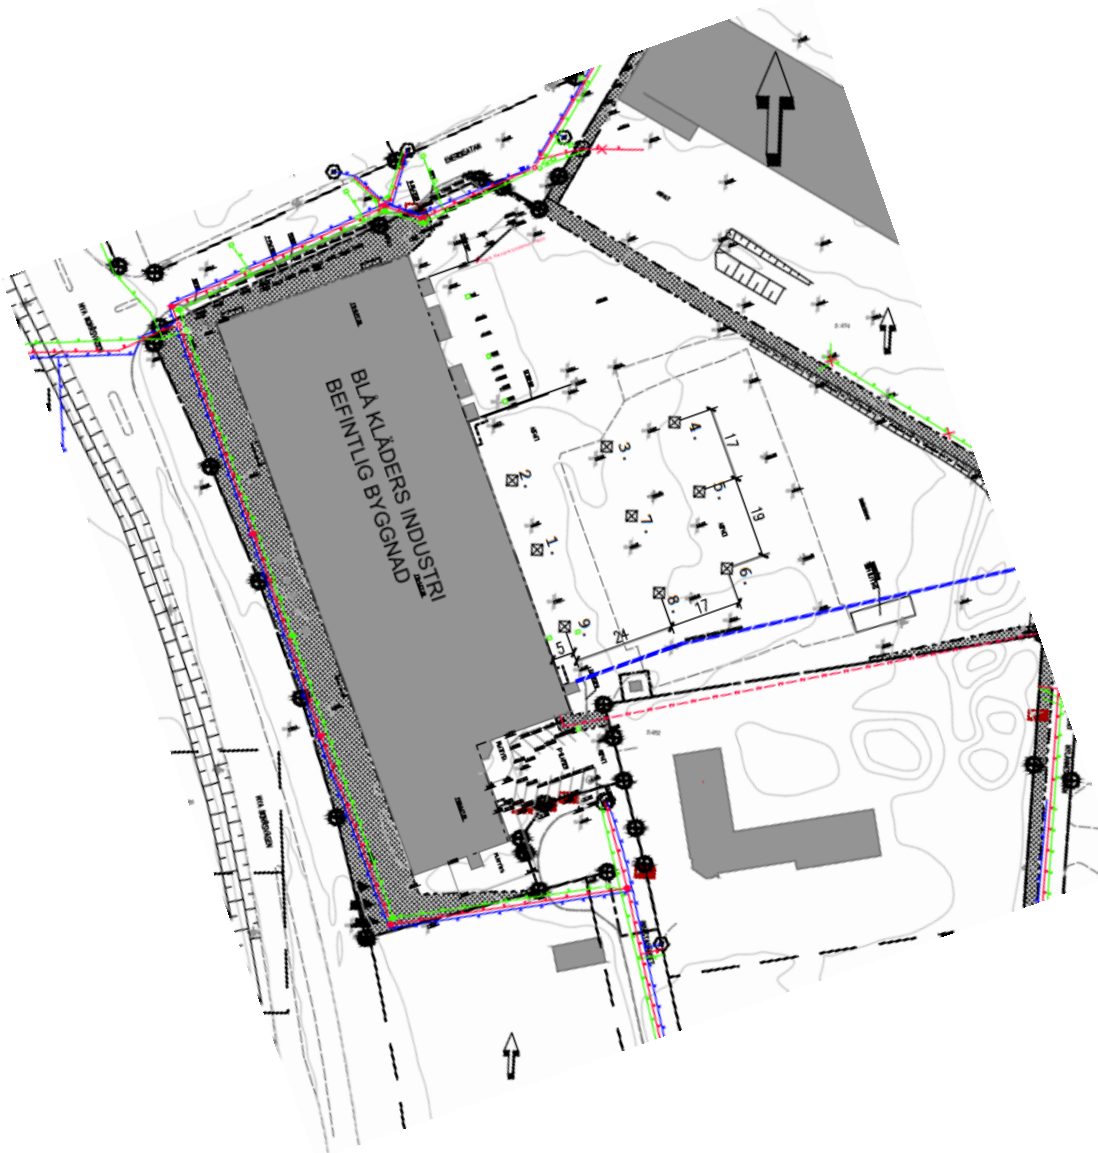
Figur 3. Ungefärliga lägen för mark-radonmätningar i nio provgropar (1-9). (bsv 2021-06-01)

Punkt	Mätvärden k Bg/m ³				Gamma μ Sv/h (gränsvärde 0,30)	Klassning Låg-normal-hög	Anm
	1	2	3	n			
1	117				0,24		
2	92				0,28		
3	56				0,29		
4	-				0,28		Ej mätbar pga högt gv
5	-				0,30		Ej mätbar pga högt gv
6	28				0,24		Mätt i kanten på gropen
7	79				0,31		Mätt i kanten på gropen
8	39				0,27		
9	122				0,32

Vid mättillfället noterades högt stående vatten i marken, upp till ca. 1 m djup under markytan, i provgrop/punkt 4, 5, 6 och 7. Av denna anledning erhöles inga mätvärden i punkt 4 och 5. I punkt 6 och 7 kunde mätning utföras genom att slå ner provröret i kanten på gropen, dvs genom att mäta på en något högre höjd. Detta kan ha påverkat mätresultaten i punkt 6 och 7 något så att de inte är helt jämförbara med resultatet i övriga punkter som är mätta på ett något större djup.

För tillbyggnaden visar resultatet av markradonmätningarna tydligt att det krävs minst ett radonsäkert utförande av byggnadsgrunden för tillbyggnaden. I princip fyra av sju mätpunkter visar på värden ill eller klart över gränsen för Högradonmark.

Det rekommenderas läggning av radonskyddsduk med underliggande radonslang för att vid behov senare kunna ansluta en radonfläkt till denna.
Platta på mark av betong bör utföras i gastätt utförande.
