SVENLJUNGA
KOMMUN

Bilaga 1

Skyfallsåtgärder Vattentjänstplan Vattentjänstplan 2024-2027

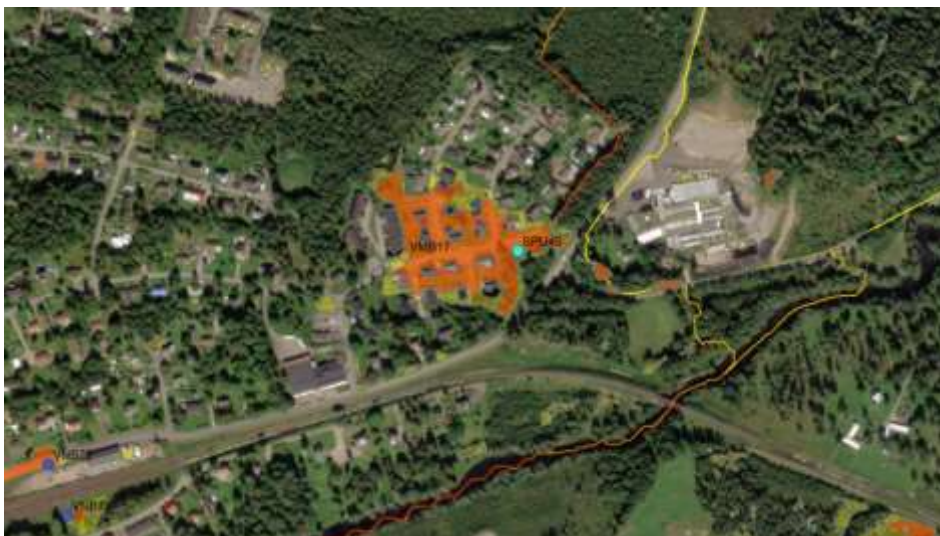
Spill 1: Gälared PST

Pumpstationen ligger i en svacka. Stationens styrning och el bedöms klara sig vid ett skyfall men området ligger lågt och flackt vilket innebär att vattennivåerna intill och kring stationen kan överstiga 20 cm.

Figur 1. Vattendjup enligt Scalgo, överstiger 20 cm för i princip hela området i Gäla red vid ett 100-årsregn.

Det anses vara möjligt att med nuvarande höjdsättning kunna avleda vatten från ytan där stationen står till kringliggande ytliga dagvattendiken. Det rekommenderas dock att även på lång sikt se över stationens placering och vid en eventuell ombyggnation/flytt även bygga en överbyggnad till stationen. Stationen ligger i omedelbar närhet till en lekplats vilket innebär att (med nuvarande utformning) el- och styrskåp, styr, telferbalk m.m ligger tillgängligt för allmänheten.

Förslag åtgärder: Åtgärd a – avleda genom nytt dike som avvattnar lågpunkterna kring stationen. Befintlig dikesanvisning finns, samt intagsbrunn längs med vägen. Åtgärd b – Flytta stationen, bygga ny station med överbyggnad.

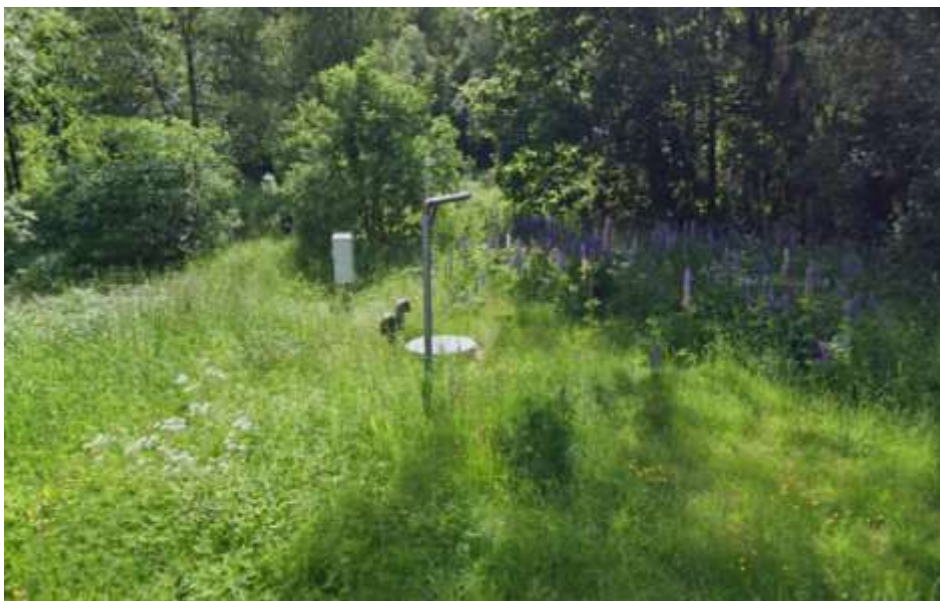
Spill 2: Såget PST

Stationen har ingen överbyggnad och stationens elskåp ligger under marknivå. Kommunen har en plan att flytta upp elskåpet på grund av arbetsmiljön. Stationen ligger placerad i en mindre lågpunkt, vilket innebär risk för både styr/regler/el men även svårigheter för driftpersonalen vid skyfall.

Figur 2. Pumpstation placerad i lokal lågpunkt i slänt som riskerar att påverka pumpstationens funktion vid ett skyfall.

Förslag till åtgärd: Höja och/eller flytta stationen. Höja elskåpet. Marken kan höjas något för att säkra avledning från stationen. Avskärande dike bedöms kunna grävas för att avleda ytvatten och minska risken att pumpstationen översvämmas. .

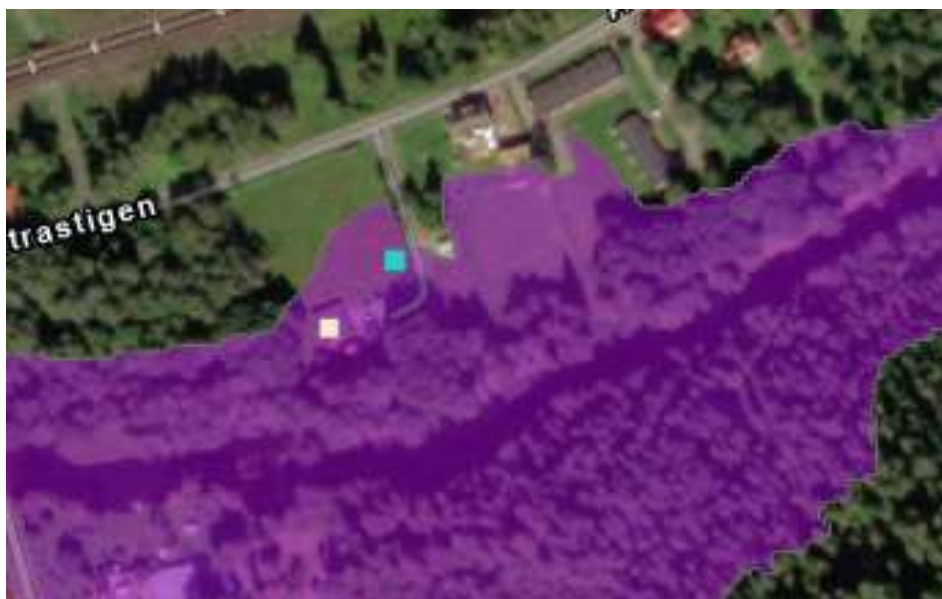
Spill 4: Hillared PST

Stor och viktig station som enligt MSB's kartlager svämmar över vid 200-årsflöden i Ätran. Kommunal mark på p-yta, åtgärd kan vara att göra en mindre vall längs med parkeringen. 75 cm – 1 meters vallning som skulle behövas. Det råder osäkerhet kring den kartering som MSB har gjort, behöver utredas mer innan åtgärder påbörjas planeras.

Figur 3. Pumpstationen ligger enligt MSB i gränzonen för Ätrans utbredning vid en 200-årshändelse.

Förslag till åtgärd: På lång sikt bygga någon form för högvattenskydd/vall, antingen längs med parkeringsytan eller närmare stationen. Genomföringar för el dras högre upp i stationen än i dag.

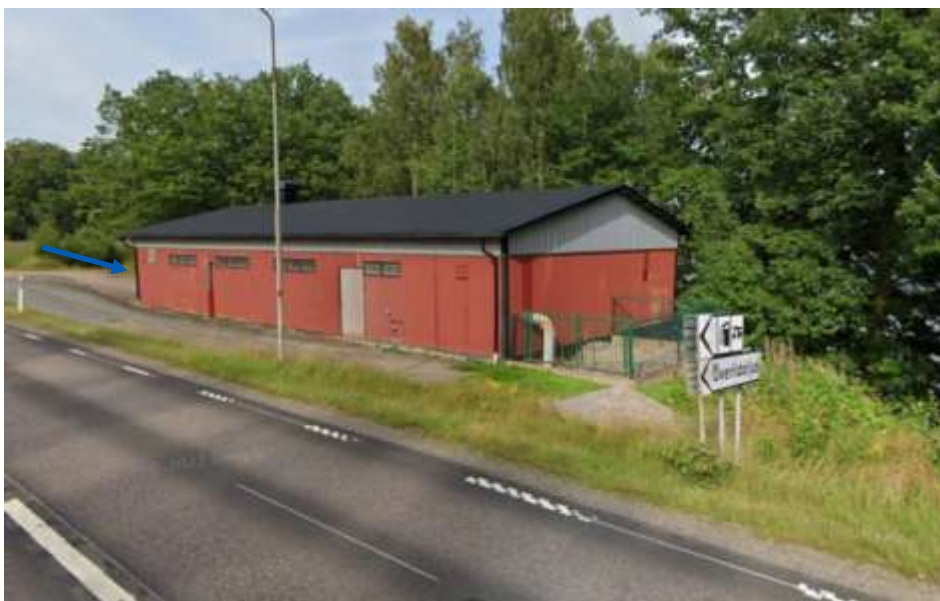
ARV 3: Överlida ARV

Vägen lutar mot reningsverkets entré. Föreslagen åtgärd innebär en mindre justering av ingångspartiet och säkerställa att vatten inte samlas där. Avskärande dike för avledning av vatten kan göras i gräsytan nedströms entrén för att avleda vatten mot sjön. Eventuellt kan en tät dörr övervägas.

Figur 4. Vattnet avleds från vägen och mot byggnadens entré som ligger vid gul pil.

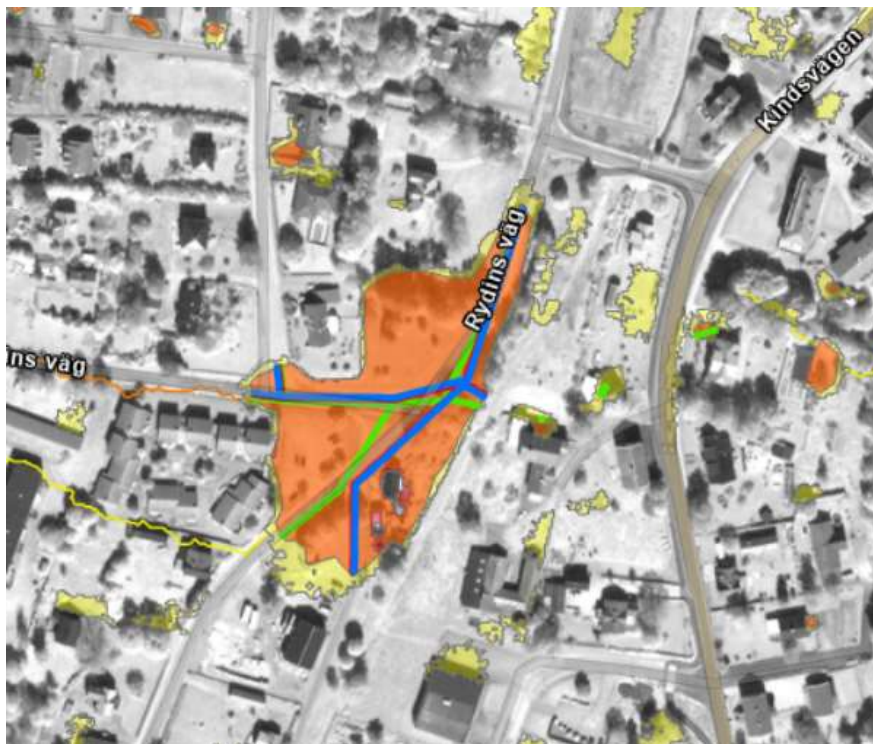
För spillvattensystemen kan man dock begrunda om sådana vattensamlingar kan ge en något ökat risk för tillskottsvatten. Där exempelvis ledningarna ligger grunt, markytorna är genomsläppliga och ledningarna har kapacitetsproblem kan en lokal vattensamling på ytan skapa ett visst förhöjt flöde i ledningen i samband med ett skyfall. Detta anses dock vara en relativt obetydlig källa jämfört med andra bidrag till tillskottsvatten.

Figur 5. Exempel på identifierad ledningssträcka där det vid ett skyfall samlas vatten ovan ledningarna.

Det rekommenderas att i områden med belastade spillvattennät som leder till källaröversvämningar eller med risk för det, först börja med att studera orsakerna till eventuellt inläckage och då inkludera vattensamlingar ovan ledning som en potentiell källa. Ut efter detta kan en prioritering göras som visar på vilka områden/sträckor som bör filmas eller på andra sätt utvärderas. De sträckor där inläckaget bedöms som stort bör åtgärdas i prioriteringsordning.
