Svenljunga kommun

## KALVS CAMPING – GEOTEKNIK

TEKNISKT PM – GEOTEKNISKA FÖRUTSÄTTNINGAR

2025-07-07

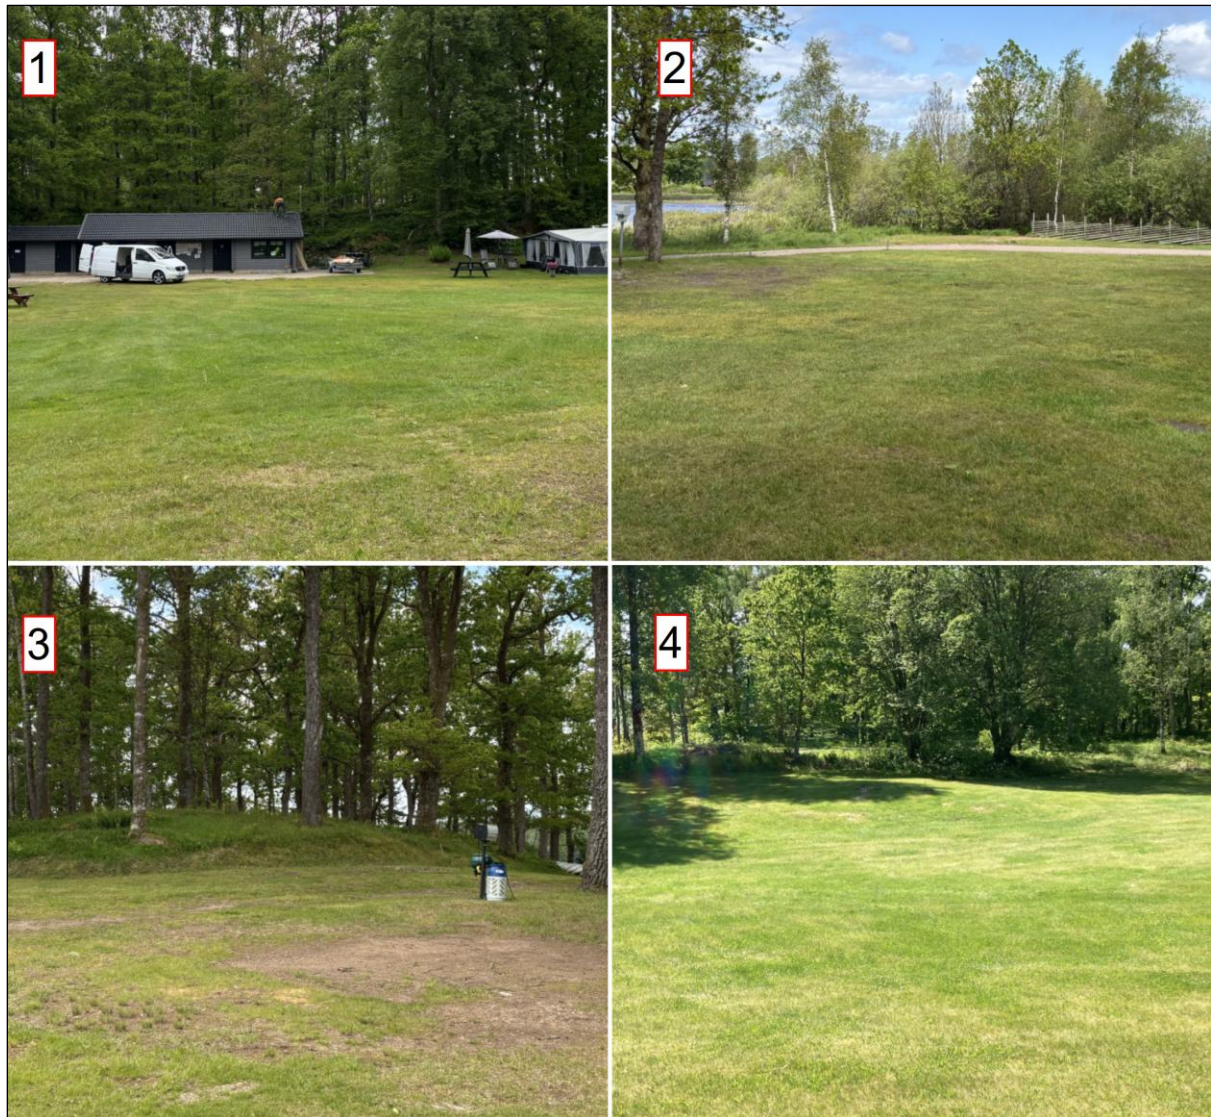
Figur 3: Bilder som visar omgivningen, befintlig markanvändning samt den generella topografin i undersökningsområdet. Foto tagna i samband med fältbesök 2025-06-04.

I Figur 3 redovisas aktuella förhållanden inom området. Bild nr 1 visar befintlig byggnation av reception och servicehus. I bakgrunden visas också höjdryggen som stiger i sydlig riktning mot Kalvsjön. Bild nr 2 redovisar områdets västra delar, marken utnyttjas i dagsläget som uppställningsplats för husvagn/husbil. Marknivån inom de västra delarna ligger relativt lågt gentemot Kalvsjön, delområdet är generellt sett plant. Bild nr 3 är tagen i sydvästlig riktning och redovisar ökningen i marknivå mellan de östra samt västra delarna inom undersökt område. Bild nr 4 redovisar delområdet som är avstyckat på undersökningsområdets östra sida. Marknivån är relativt flack och det har observerats berg i dagen fläckvis.

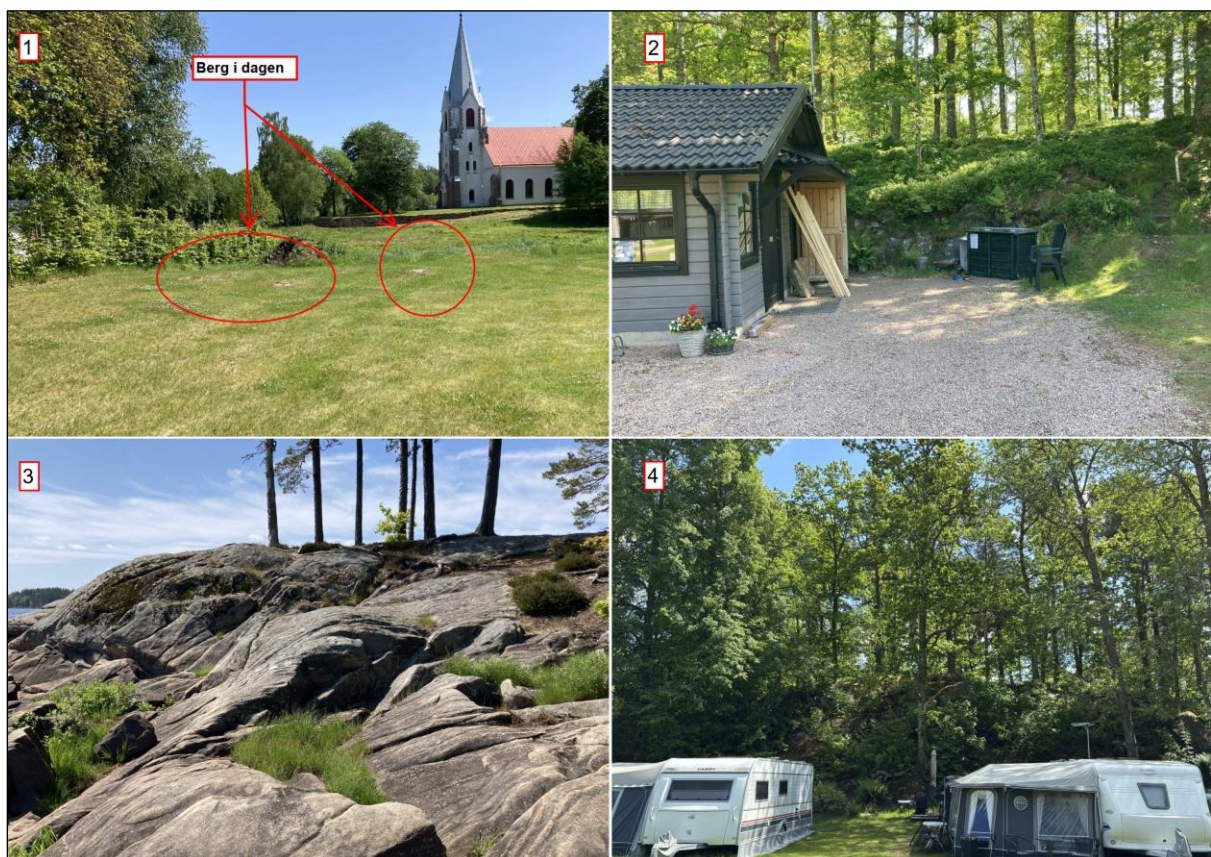
Figur 4: Visar berg i dagen inom undersökt område, foton tagna vid fältundersökning.

Berg i dagen har påträffats på flera ställen inom undersökt område. Nedan följer en tydligare beskrivning av områdena, se Figur 4.

Tillhörande undersökningsområdet samt Kalvs familjecamping erhålls ett delområde beläget på östra sidan av nedfartsvägen. Området utgörs till största del av en gräsplätt där berg i dagen visar sig på en nivå ca +134 m.ö.h, se bild nr 1 i Figur 4 nedan.

Längs den östra sidan av huvudområdet sträcker sig berget som en rygg i sydlig riktning och avgränsar området för campingplatser naturligt. Bergytan visar sig fläckvis/alternativt under ett tunt jordtäcke av Morän. Bergytans nivå stiger delvis i sydlig riktning och bedöms generellt variera mellan +134 och +140 m.ö.h, se bild nr 2 och 4, i Figur 4.

Inom den södra delen av undersökningsområdet visas berg i dagen som sträcker sig längs med kustlinjen till dem västra delarna där området övergår i mer stenig/blockig karaktär, se bild nr 3 i Figur 4.

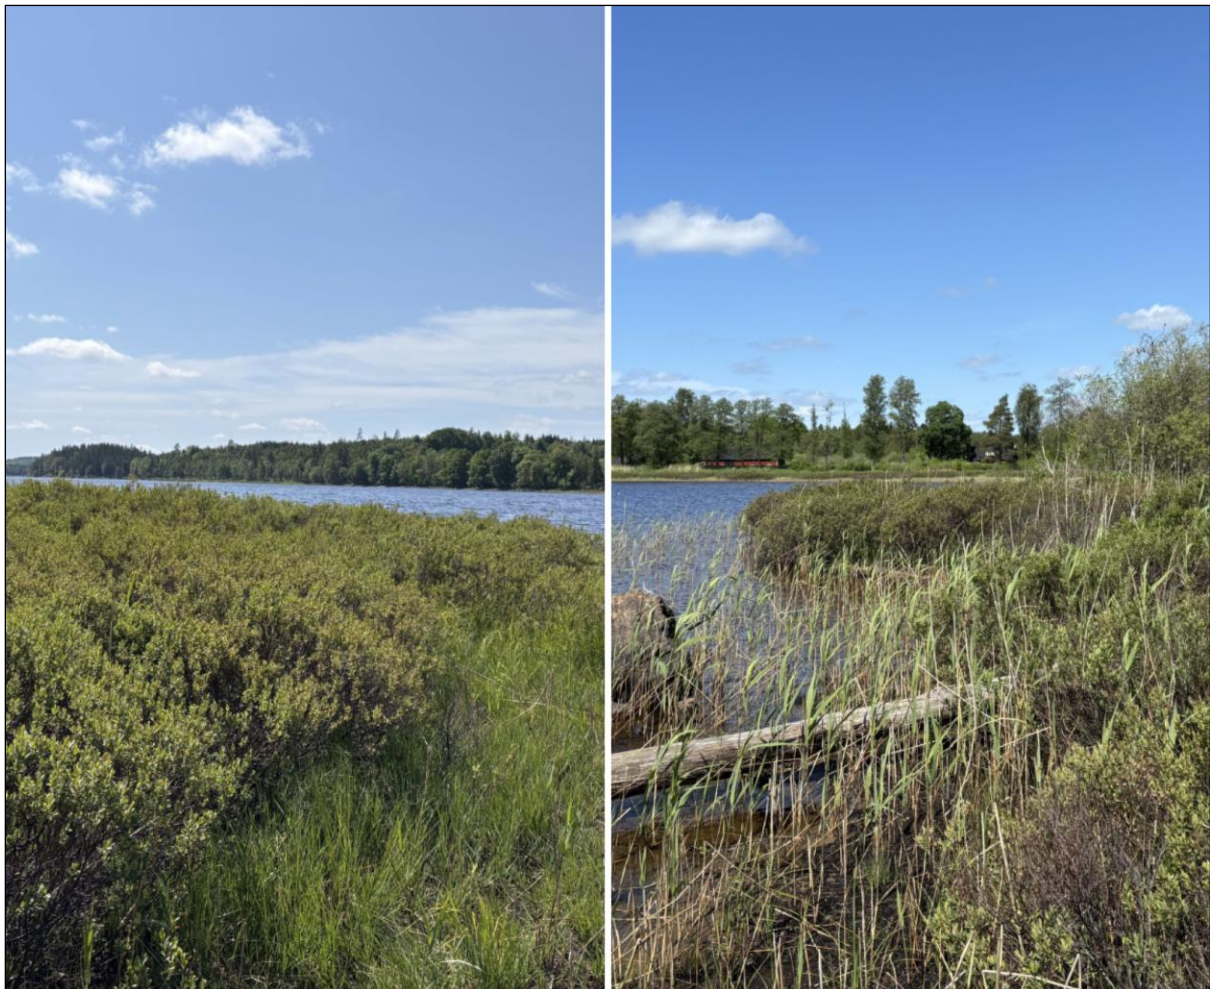
Figur 5: Visar riklig växtlighet längs strandkant, bild till vänster är tagen i sydvästlig riktning och bild till höger i nordöstlig, foton tagna vid fältundersökning.

Enligt SGI:s kartvisare "ras, skred och erosion" visas att nordvästra delen av strandkanten erhåller en hög risk för potentiell eroderbarhet och att det skulle ha en negativ effekt på områdets totalstabilitet. Efter utfört platsbesök bedöms risk för erosion vara liten och kan på så vis försummas.

Vid den nordvästra delen är området mycket plant och strandkanten har tät växtlighet som delvis beskyddar de finkorniga jordarterna att lätt eroderas, se Figur 5.

Planområdets totalstabilitet förväntas ej påverkas av eventuell erosion inom nordvästra delen av undersökningsområdet.

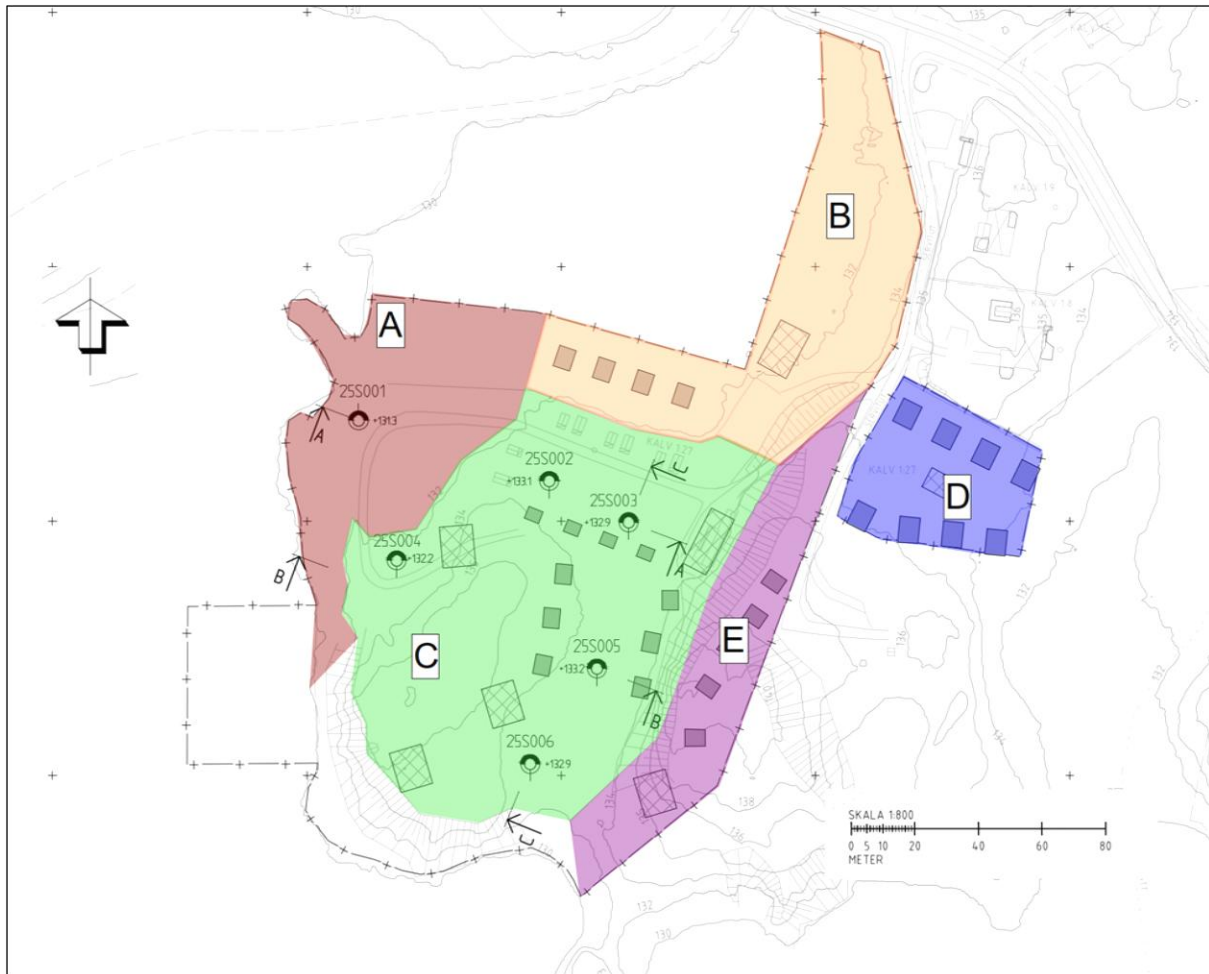
Figur 6: Områdesindelad plankarta med avseende på grundläggningsförhållanden med hänsyn till planerad byggnation (Planritning G-10-1-001).

Grundläggningsförutsättningar inom området bedöms vara relativt goda. Områdets geologiska karaktär skiljer sig något med avseende på belägenhet. Nedan följer en områdesindelning (A-E) för att enklare beskriva områdets specifika grundläggningsförhållanden, se Figur 6.

Område A är beläget i de nordvästra delarna av undersökningsområdet har dåliga grundläggningsförutsättningar. Utförda undersökningar visar högre innehåll av finkornigt jordmaterial i sanden samt även ett relativt mäktigt lager med Gytta. I undersökningspunkt 25S001 återfinns 0,6 m Gytta mellan 0,4 – 0,6 m under befintlig markyta. Mäktigheten/omfattningen förväntas öka i nordlig/nordvästlig riktning. Dock planeras det inte för någon byggnation inom delområdet A. Vid eventuell exploatering vid senare tillfälle bör det utföras kompletterade undersökningar inom detta område. Detta för att undersöka mäktigheten av de organiska jordlagren inom området.

Område B är beläget i de norra delarna av befintligt campingområde. Planerad byggnation består av 4 campingstugor om 50 m<sup>2</sup> samt tillhörande servicebyggnad på 150 m<sup>2</sup>. Campingstugorna samt servicebyggnaden kan grundläggas med kantförstyvad platta på mark. Med denna rekommendation förutsätts att all organisk jord skiftas ut ned till ca 0,7 m och ersätts med kapillärbrytande material och packas enligt AMA Anläggning 23.

Vid delområde C planeras det för 6 campingstugor mellan 30 – 50 m<sup>2</sup> samt 3 servicebyggnader uppemot 100 m<sup>2</sup>. Område C har mycket goda grundläggningsförutsättningar då Sandjorden bedöms fastlagrad med grunt jorddjup. Sandjorden inom område C bedöms ha blivit packad av tung campingtrafik under en längre tid vilket är positivt med avseende på områdets möjlighet för utbyggnad. Utbyggnader inom område C bedöms kunna utföras med plintar eller platta på mark.

Totalt planeras inom område D byggnation av 8 campingstugor med tillhörande servicebyggnad. Större del av området består av berg i dagen med något djupare till berg inom de centrala partierna. Grundläggningen av planerade byggnationer rekommenderas utföras med platta på berg samt med plintar inom de centrala delarna, för att undvika differenssättningar.

Inom område E planeras det för 5 campingstugor, 30 m<sup>2</sup> samt en tillhörande servicebyggnad. Dessa byggnader planeras att utföras på bergsryggen som sträcker sig i sydlig riktning. Vid exploatering inom detta område bör en noggrannare undersökning utföras av bergets kvalitet, sprick och blockighet. För eventuell byggnation inom område E bör en bergbesiktning utföras i första hand. Om kvaliteten uppfylls och säkerställs kan samtliga byggnader utföras med platta på berg.

All jord som innehåller organiskt material, såsom mulljord, är sättningskänslig och skall utskiftas under byggnader och anläggningar. Dessa lager ska ersättas med dränerande och kapillärbrytande packat krossmaterial.

I de delar med ytligt berg eller berg i dagen kan bergschakt bli aktuell inför grundläggning av campingstugor och servicehus. Bergschakt rekommenderas att utföras med spräckning eller knackning för att undvika risker för omgivningspåverkan.

Det bör även utföras jord-bergsondering inom området för att fastställa djupet till underliggande berg då pålning kan bli aktuell.
