## KALVS CAMPING – GEOTEKNIK

### TEKNISKT PM – GEOTEKNISKA FÖRUTSÄTTNINGAR

2026-06-04

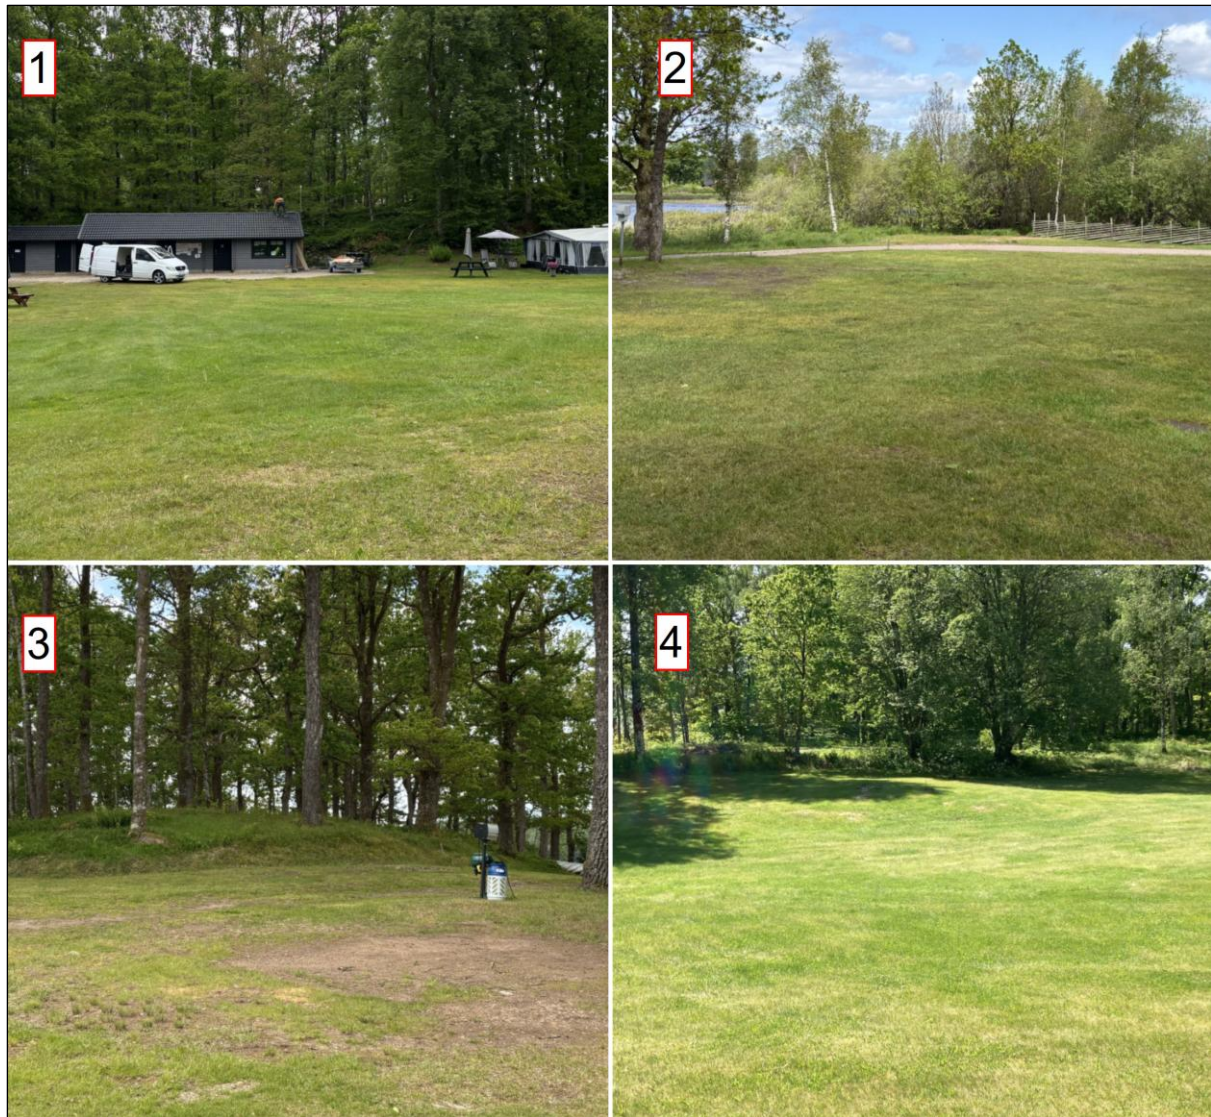
I Figur 3 redovisas aktuella förhållanden inom området. Bild nr 1 visar befintlig byggnation av reception och servicehus. I bakgrunden visas också höjdryggen som stiger i sydlig riktning mot Kalvsjön. Bild nr 2 redovisar områdets västra delar, marken utnyttjas i dagsläget som uppställningsplats för husvagn/husbil. Marknivån inom de västra delarna ligger relativt lågt gentemot Kalvsjön, delområdet är generellt sett plant. Bild nr 3 är tagen i sydvästlig riktning och redovisar ökningen i marknivå mellan de östra samt västra delarna inom undersökt område. Bild nr 4 redovisar delområdet som är avstyckat på undersökningsområdets östra sida. Marknivån är relativt flack och det har observerats berg i dagen fläckvis.

Figur 3: Bilder som visar omgivningen, befintlig markanvändning samt den generella topografin i undersökningsområdet. Foto tagna i samband med fältbesök 2025-06-04.

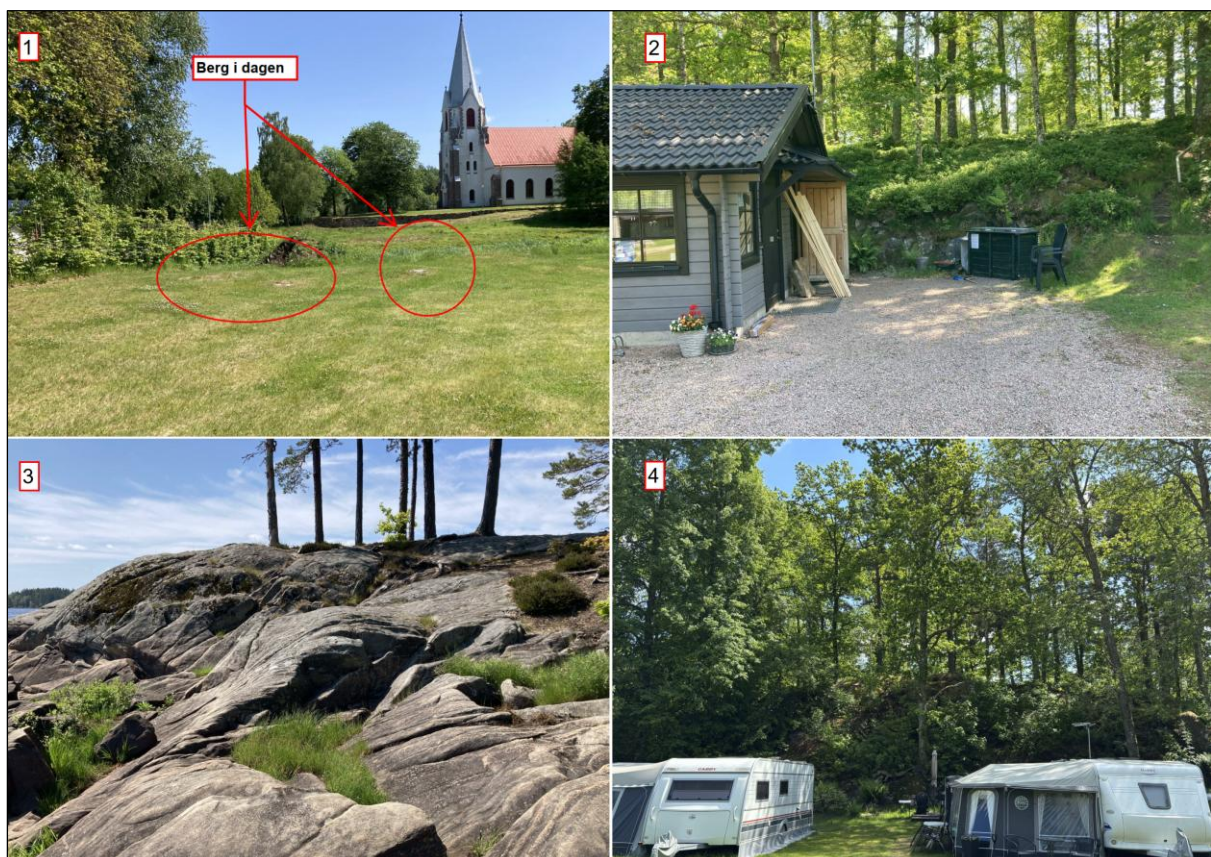
Berg i dagen har påträffats på flera ställen inom undersökt område. Nedan följer en tydligare beskrivning av områdena, se Figur 4.

Tillhörande undersökningsområdet samt Kalvs familjecamping erhålls ett delområde beläget på östra sidan av nedfartsvägen. Området utgörs till största del av en gräsplätt där berg i dagen visar sig på en nivå ca +134 m.ö.h, se bild nr 1 i Figur 4 nedan.

Längs den östra sidan av huvudområdet sträcker sig berget som en rygg i sydlig riktning och avgränsar området för campingplatser naturligt. Bergytan visar sig fläckvis/alternativt under ett tunt jordtäcke av Morän. Bergytans nivå stiger delvis i sydlig riktning och bedöms generellt variera mellan +134 och +140 m.ö.h, se bild nr 2 och 4, i Figur 4.

Inom den södra delen av undersökningsområdet visas berg i dagen som sträcker sig längs med kustlinjen till dem västra delarna där området övergår i mer stenig/blockig karaktär, se bild nr 3 i Figur 4.

Figur 4: Visar berg i dagen inom undersökt område, foton tagna vid fältundersökning.

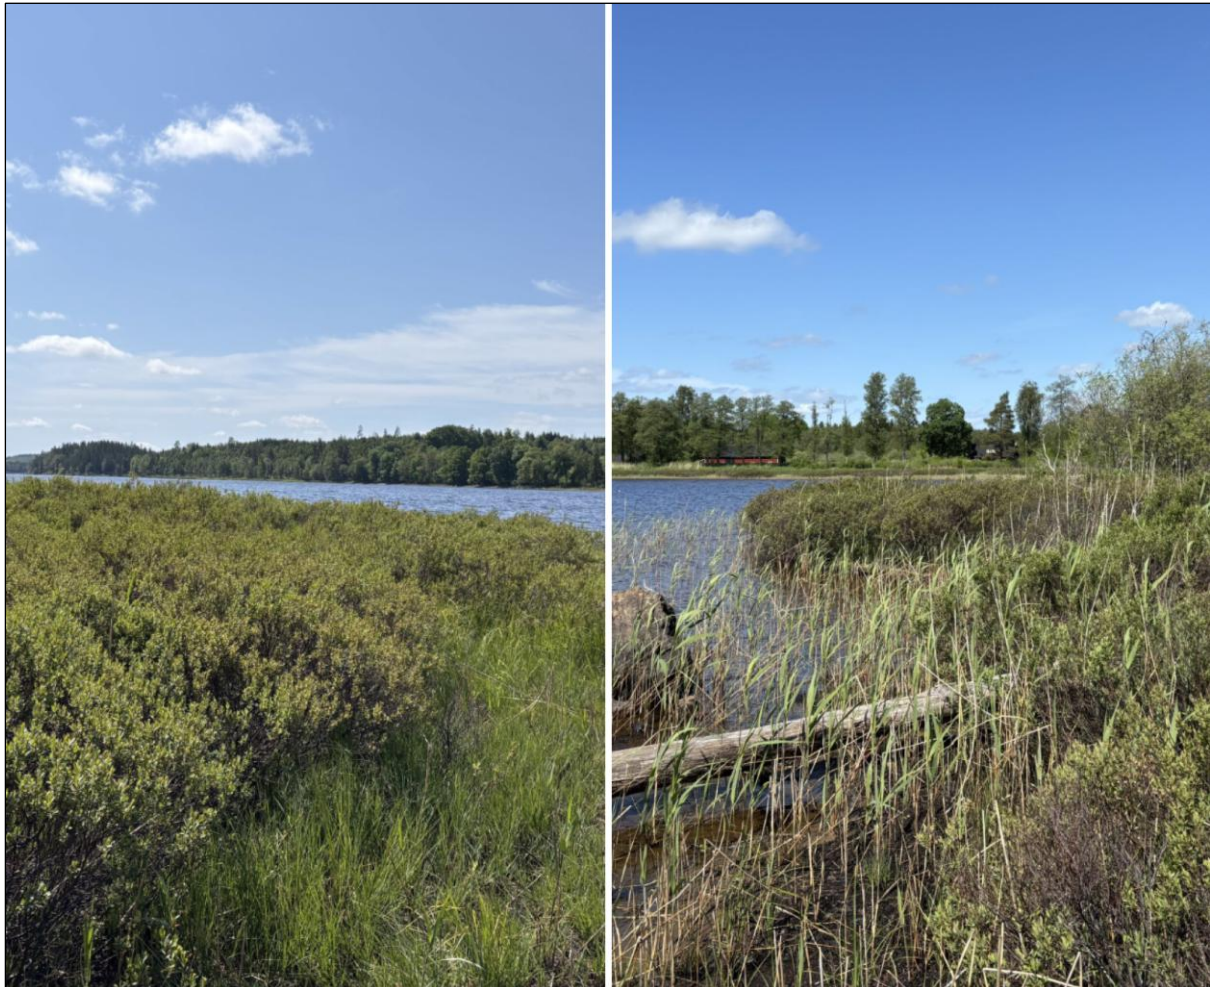
Enligt SGI:s kartvisare "ras, skred och erosion" visas att nordvästra delen av strandkanten erhåller en hög risk för potentiell eroderbarhet och att det skulle ha en negativ effekt på områdets totalstabilitet. Efter utfört platsbesök bedöms risk för erosion vara liten och kan på så vis försummas.

Vid den nordvästra delen är området mycket plant och strandkanten har tät växtlighet som delvis beskyddar de finkorniga jordarterna att lätt eroderas, se Figur 5.

Planområdets totalstabilitet förväntas ej påverkas av eventuell erosion inom nordvästra delen av undersökningsområdet.

Figur 5: Visar riklig växtlighet längs strandkant, bild till vänster är tagen i sydvästlig riktning och bild till höger i nordöstlig, foton tagna vid fältundersökning.

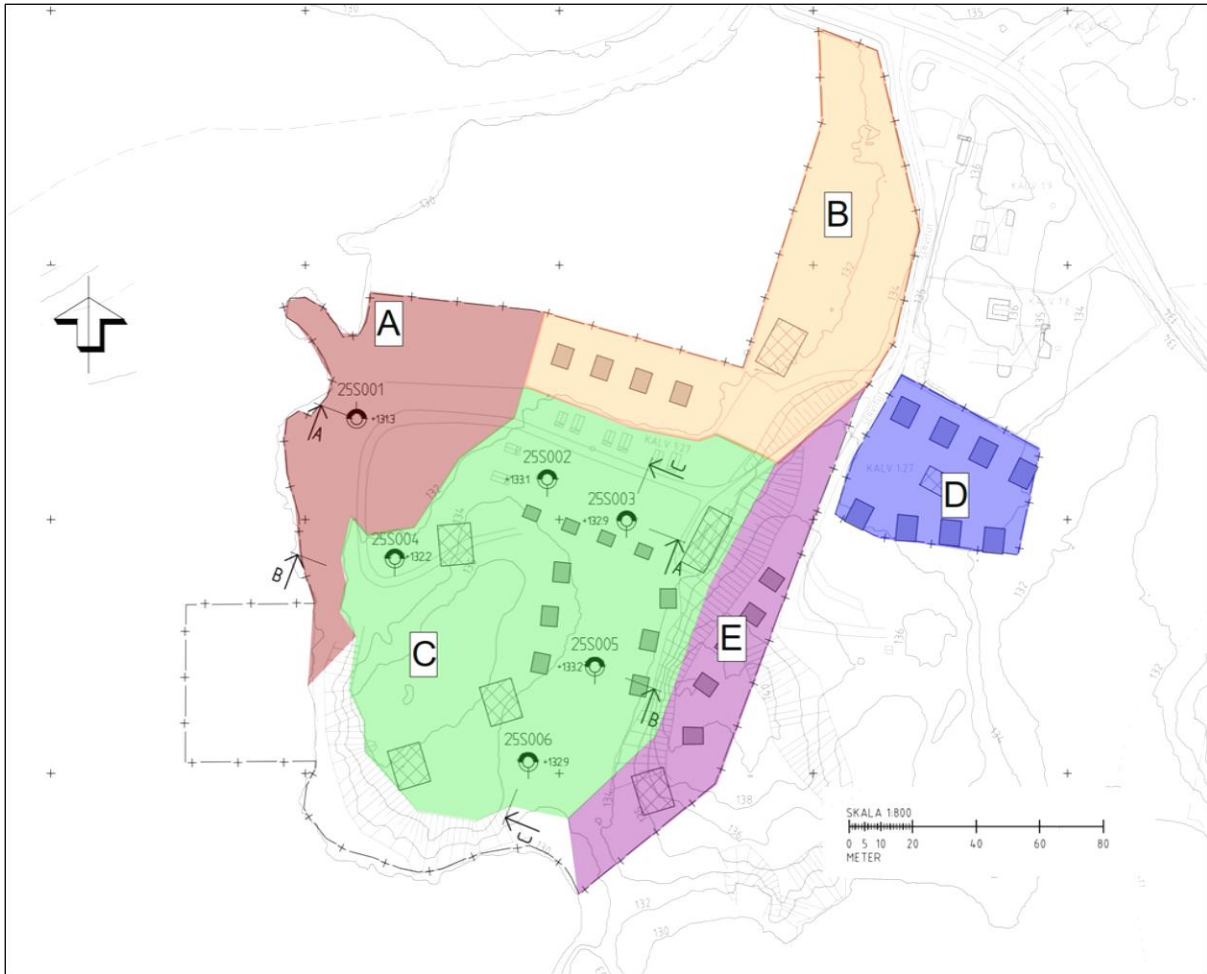
Figur 6: Områdesindelad plankarta med avseende på grundläggningsförhållanden med hänsyn till planerad byggnation (Planritning G-10-1-001).

Grundläggningsförutsättningar inom området bedöms vara relativt goda. Områdets geologiska karaktär skiljer sig något med avseende på belägenhet. Nedan följer en områdesindelning (A-E) för att enklare beskriva områdets specifika grundläggningsförhållanden, se Figur 6.

Område A är beläget i de nordvästra delarna av undersökningsområdet har dåliga grundläggningsförutsättningar. Utförda undersökningar visar högre innehåll av finkornigt jordmaterial i sanden samt även ett relativt mäktigt lager med Gytta. I undersökningspunkt 25S001 återfinns 0,6 m Gytta mellan 0,4 – 0,6 m under befintlig markyta. Mäktigheten/omfattningen förväntas öka i nordlig/nordvästlig riktning. Dock planeras det inte för någon byggnation inom delområdet A. Vid eventuell exploatering vid senare tillfälle bör det utföras kompletterade undersökningar inom detta område. Detta för att undersöka mäktigheten av de organiska jordlagren inom området.

Område B är beläget i de norra delarna av befintligt campingområde. Planerad byggnation består av 4 campingstugor om 50 m<sup>2</sup> samt tillhörande servicebyggnad på 150 m<sup>2</sup>. Campingstugorna samt servicebyggnaden kan grundläggas med kantförstyvad platta på mark. Med denna rekommendation förutsätts att all organisk jord skiftas ut ned till ca 0,7 m och ersätts med kapillärbrytande material och packas enligt AMA Anläggning 23.

Vid delområde C planeras det för 6 campingstugor mellan 30 – 50 m<sup>2</sup> samt 3 servicebyggnader uppemot 100 m<sup>2</sup>. Område C har mycket goda grundläggningsförutsättningar då Sandjorden bedöms fastlagrad med grunt jorddjup. Sandjorden inom område C bedöms ha blivit packad av tung campingtrafik under en längre tid vilket är positivt med avseende på områdets möjlighet för utbyggnad. Utbyggnader inom område C bedöms kunna utföras med plintar eller platta på mark.

Totalt planeras inom område D byggnation av 8 campingstugor med tillhörande servicebyggnad. Större del av området består av berg i dagen med något djupare till berg inom de centrala partierna. Grundläggningen av planerade byggnationer rekommenderas utföras med platta på berg samt med plintar inom de centrala delarna, för att undvika differenssättningar.

Inom område E planeras det för 5 campingstugor, 30 m<sup>2</sup> samt en tillhörande servicebyggnad. Dessa byggnader planeras att utföras på bergsryggen som sträcker sig i sydlig riktning. Vid exploatering inom detta område bör en noggrannare undersökning utföras av bergets kvalitet, sprick och blockighet. För eventuell byggnation inom område E bör en bergbesiktning utföras i första hand. Om kvaliteten uppfylls och säkerställs kan samtliga byggnader utföras med platta på berg.

All jord som innehåller organiskt material, såsom mulljord, är sättningskänslig och skall utskiftas under byggnader och anläggningar. Dessa lager ska ersättas med dränerande och kapillärbrytande packat krossmaterial.

I de delar med ytligt berg eller berg i dagen kan bergschakt bli aktuell inför grundläggning av campingstugor och servicehus. Bergschakt rekommenderas att utföras med spräckning eller knackning för att undvika risker för omgivningspåverkan.

Det bör även utföras jord-bergsondering inom området för att fastställa djupet till underliggande berg då pålning kan bli aktuell.

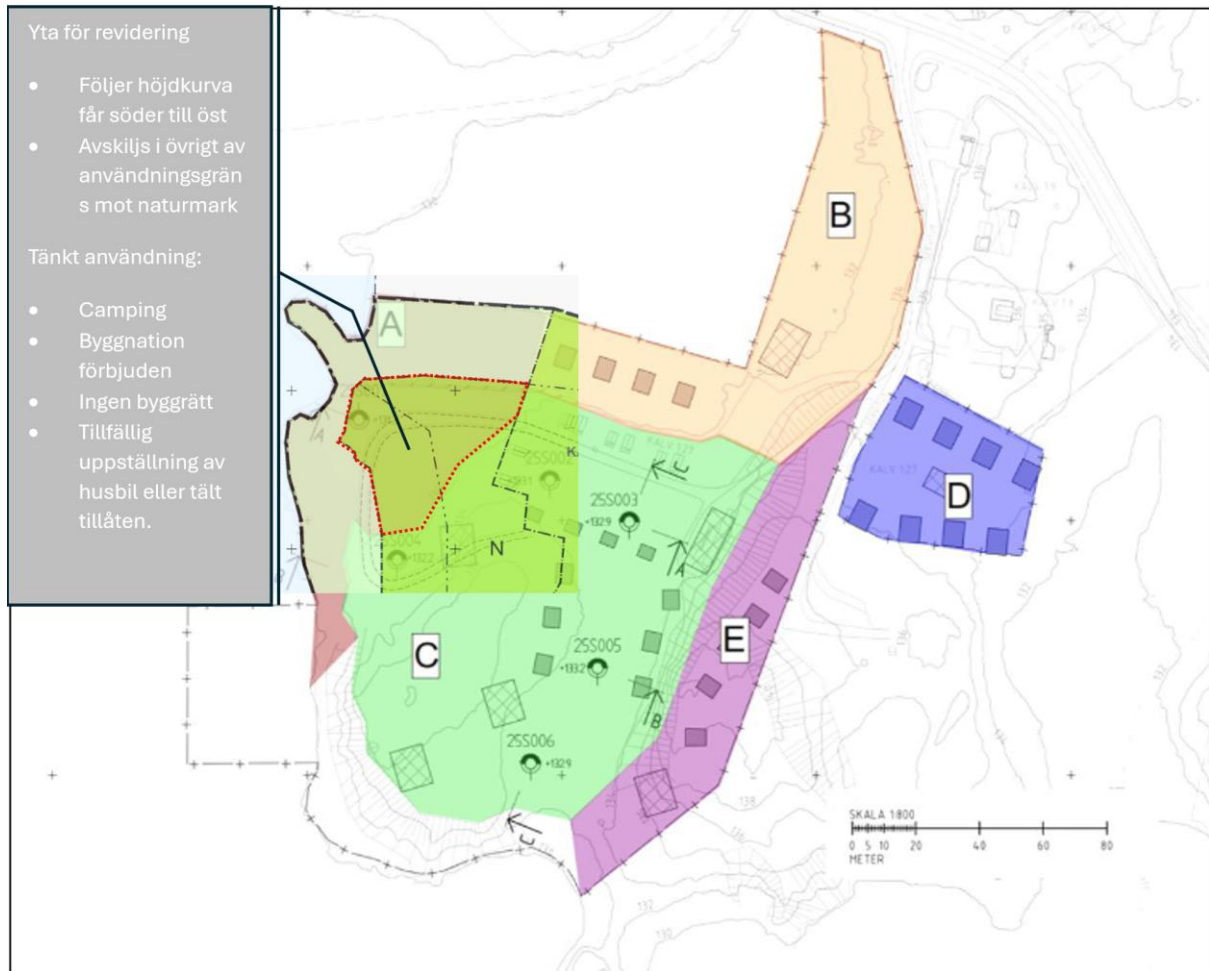
Figur 7: Avgränsning inom område A med prickad mark.

Utförda undersökningar visar att jordlagerföljden inom området varierar mellan fastlagrad sand (punkt 25S002) och partier med organiska jordar i form av gyttja (punkt 25S001). Organiska jordar är generellt mycket sättningskänsliga och har låg odränerad hållfasthet, vilket medför ogynnsamma geotekniska egenskaper.

Med beaktande av att undersökningarna är utförda som handskruvsondering och att underlaget är begränsat, kan jordens exakta utbredning och variation inte fastställas. Resultaten indikerar dock en zon med successivt försämrade geotekniska egenskaper i riktning från område C mot område A.

I enlighet med SGI:s vägledning (2022) bör särskild försiktighet iakttas vid planläggning i områden där lösare jordar förekommer i anslutning till fastare partier, då förändrad belastning kan ge upphov till sättningar eller lokala stabilitetsproblem. Det kan således inte uteslutas att exploatering eller lasttillskott inom område C påverkar angränsande delar av område A negativt.

För att hantera denna osäkerhet rekommenderas att den nordvästra delen av område A planläggs som prickmark enligt Figur 7.
