## INVENTERING AV STORMUSSLOR I HÖGVADSÅN, VÄSTRA GÖTALANDS LÄN 2012

NATURCENTRUM RAPPORT 2012-09-06

Per Ingvarsson, Naturcentrum AB

# Inventering av stormusslor i Högvadsån i Västra Götalands län 2012

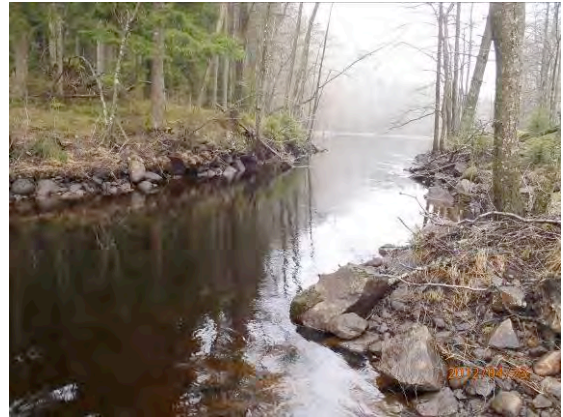
**Lokalnamn:** Sträcka 3, mellan Kärringahöljen och Inganässjön.

**Övrigt:** En rensad sträcka mellan två sjöar, där det mesta av blocken och stenarna ligger vid strandkanten. Sprängsten ligger ut med kanten vilket betyder att ån har varit smalare än vad den är i dag. Sträckan är strömmande och kan med restaurering få betydelse som ståndplats för större lax och öring.

**Åtgärdsförslag:** Block och stenar som ligger i strandzonen läggs ut i vattendraget. Tillförsel av större block gör att man kan för att få tillbaka helheten i vattendraget.

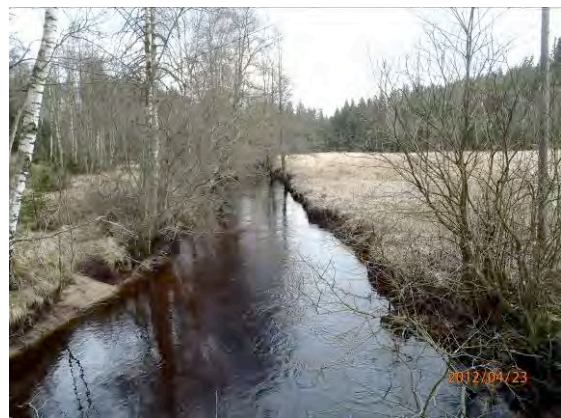
**Övrigt:** En lång rak, djup och tidigare rensad sträcka som omgivs av planterad granskog. Bitvis finns mycket död ved vilket höjer sträckans värde. Översta biten på sträckan är åker med glest lövinslag utmed åkanten. Den gamla åfåran på åns vänstra sida översvämmas. Sträckan har potential att kunna restaureras till att bli fin biotop för laxfisk och musslor. En fin men kort bäck (nr 8) samt ett dike rinner in på sträckans högra sida. Bron består av tre cementtrummor.

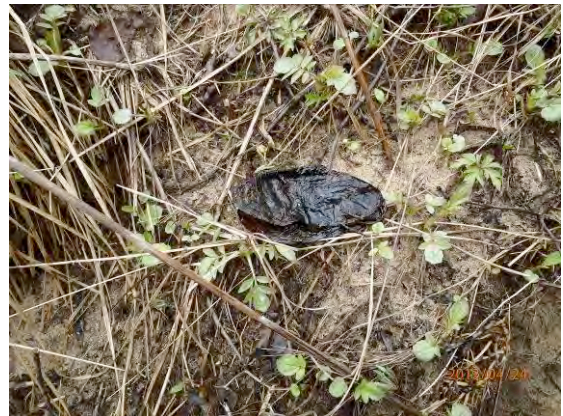
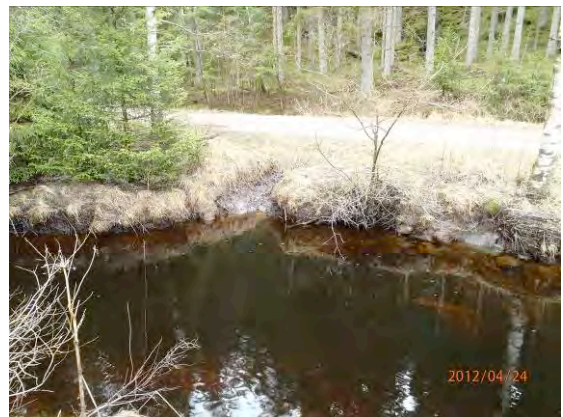
**Lokalnamn:** Sträcka 9.

**Övrigt:** Tidigare rätad och rensad sträcka med sand och grusbotten på lergrund. Nedfallna träd ligger över ån. Sträckan påverkas av jordbruk på åns vänstra sida samt den väg som går ut med åns högra sida. Bäck nr 9 rinner in på åns vänstra sida och för med sig sediment nedströms samt att ett dike från vägen kommer in på högersida.

**Åtgärdsförslag:** Större block samt att lekgrus tillsätts. Lövträdsridå skapas mellan åkern och vattendraget på åns vänstra sida. Diket på den högra sidan av vägen leds om och täcks igen.

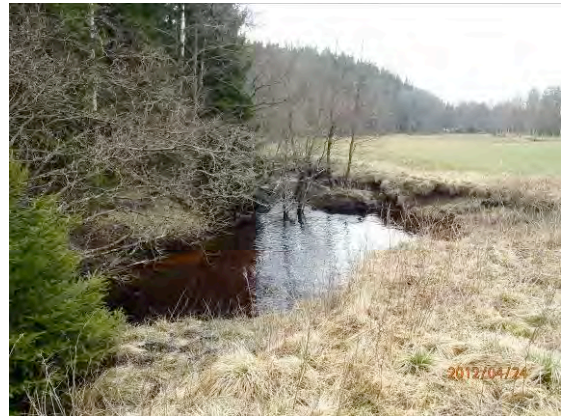
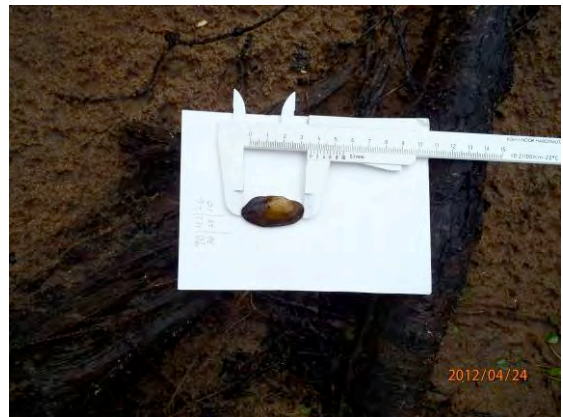
**Lokalnamn:** Sträcka 10.

**Övrigt:** Urskogsliknande meandrande sträcka med mycket död ved och döda träd. De döda träden bildar en mycket varierande biotop med djupa hålor och grundare partier grus. Botten består till stor del av sand på lerbotten men har fina gruspartier för lek. Den minsta mussla som hittades var 36 mm vilket visar att föryngring sker. Sträckan är på grund av djuphålor och mycket död ved svårinventerad. Bäck nr 10 rinner in på sträckan. Troligtvis finns fler musslor än de som hittades.

**Åtgärdsförslag:** Sträckans närområde skyddas och en bredare lövträdsridå skapas mot åkersidan.

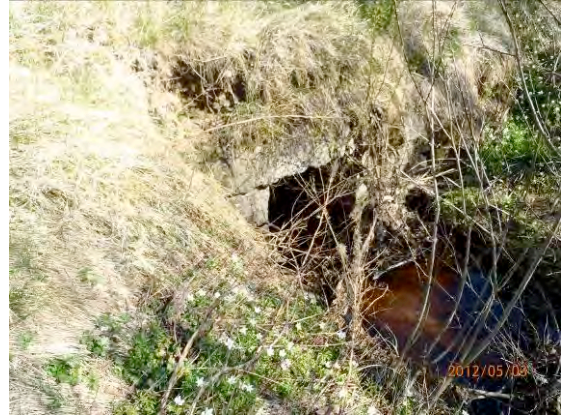
Bilden visar vägtrumma – vandringshinder

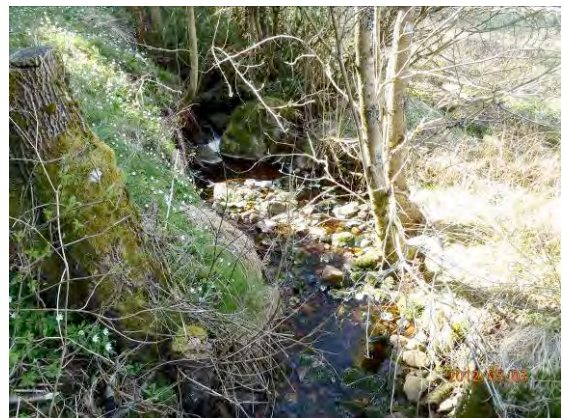
Bilden visar vägtrumma – vandringshinder

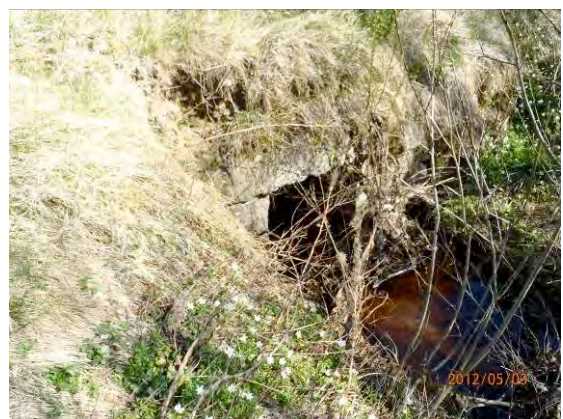
Bilden visar sten kulvert - vandringshinder

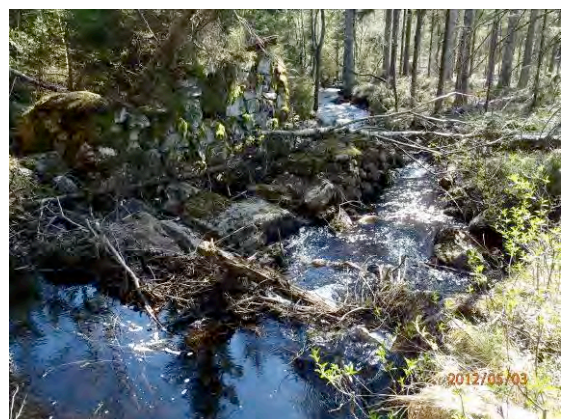
Det gamla kvarndämet utgör vandringshinder.

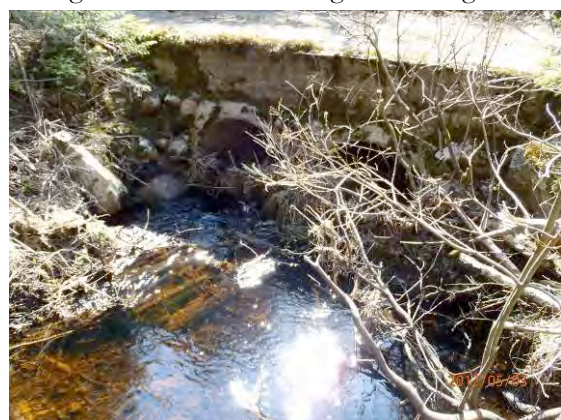
Vägtrummorna som utgör partiellt hinder.
