R E S T A U R E R I N G A B

STENVALVSBRON I SVENLJUNGA

Antikvariskt utlåtande
&
konsekvensbeskrivning

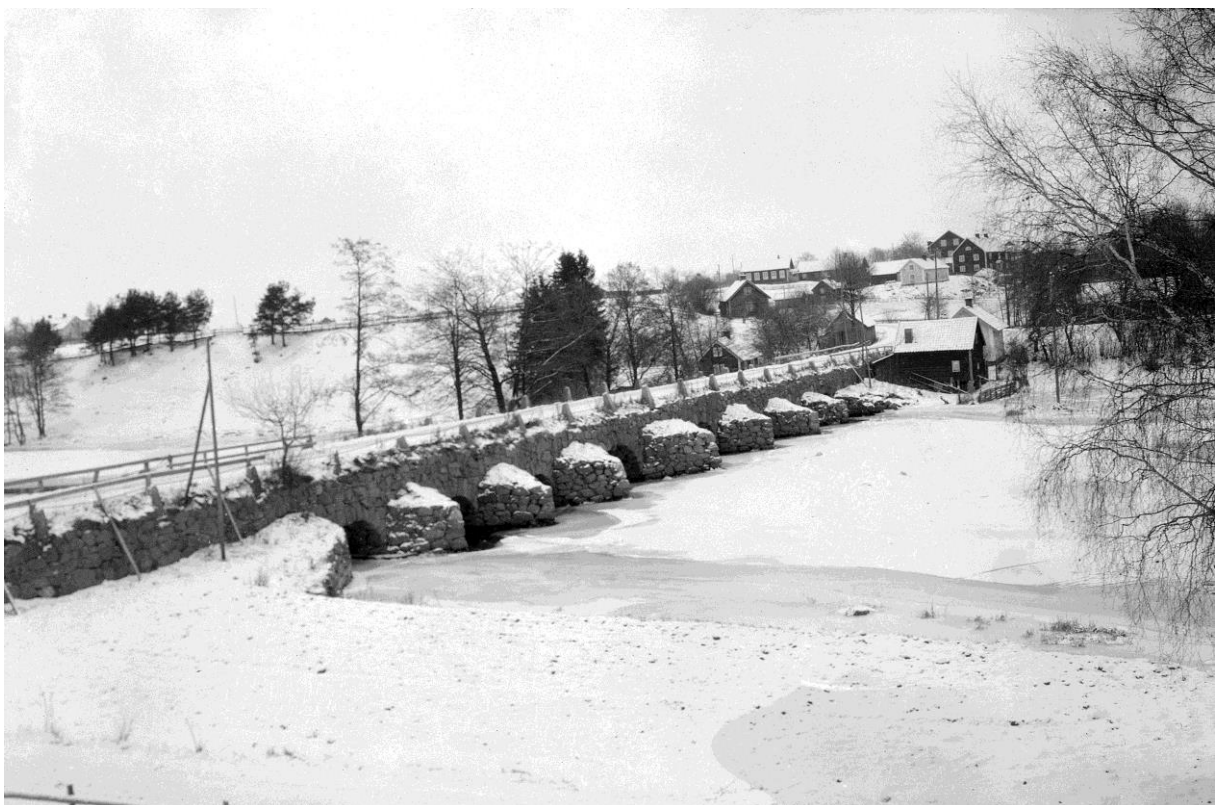
Sveriges längsta stenvalvsbro i Öjebro, Östergötland. Fotografi från 1926. Källa: Östergötlands Museum.

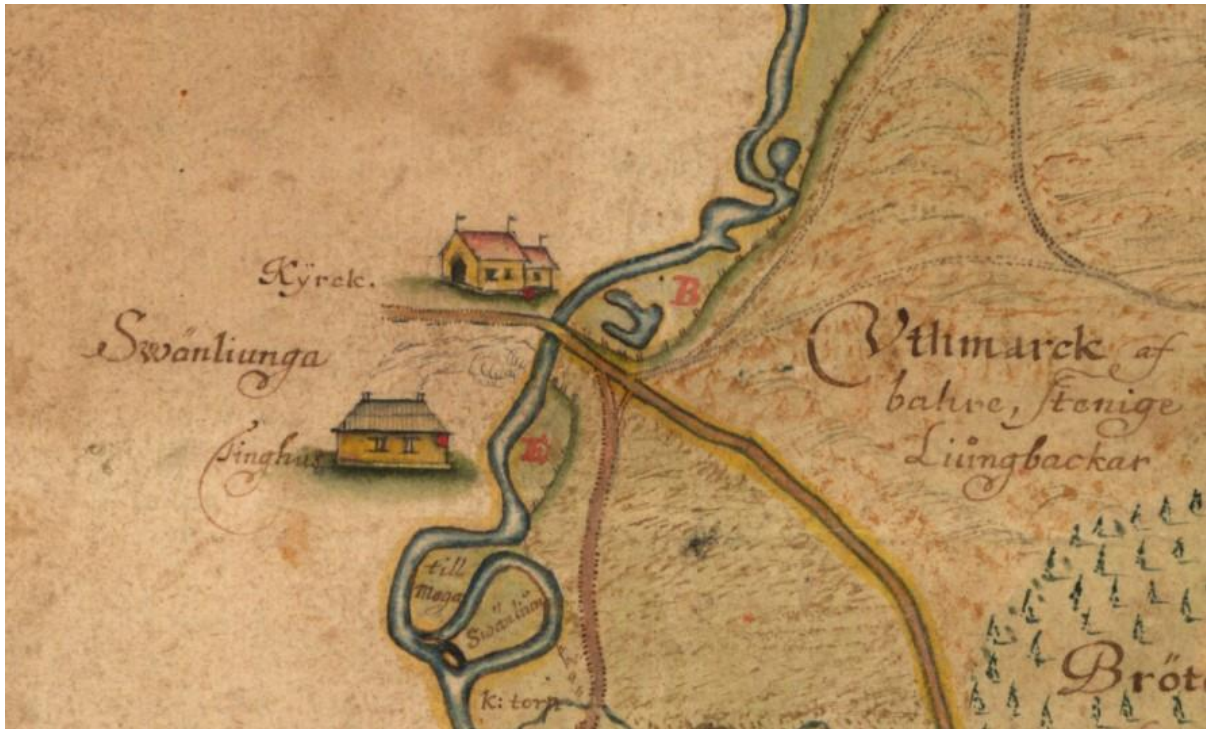
Utsnitt av karta från 1735 föreställande "Svänliunga" med utmärkt bro, kyrka och tingshus. Källa: Lantmäteriets historiska kartor.

Broläget på kartan från 1699 är sannolikt än äldre som en del av en ålderdomlig vägsträckning men dess kontinuitet avseende placering kan från och med denna tidpunkt beläggas i kartor fram till idag. Sannolikt var bron till en början av trä, vilket också illustrationerna på kartor fram till 1757 indikerar. På nästkommande karta från 1872, är dock illustrationen förändrad och ett mittfundament med strömnäbb är utmärkt, vilket indikerar att stenalvsbron nu har byggts.

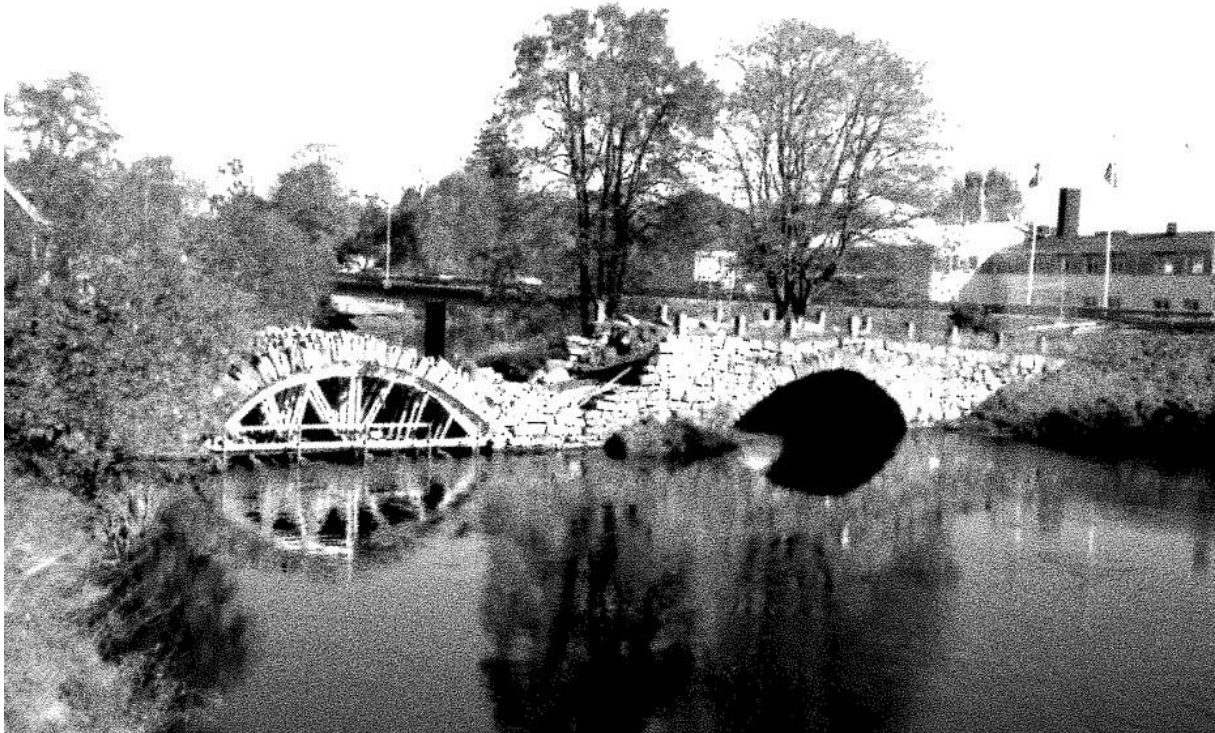
Fotografi från slutet av 1990-talet då bron plockades ned för att återuppbyggas i enlighet med traditionell teknik. Källa: Länsstyrelsen i Västra Götalands Län.

tekniska verkningssätt, förutom dess läge, dess funktion som bro, dess utseende och material. Att bevara kunskapen att underhålla, reparera och bygga stenvalvbroar är ytterligare ett mål för kulturmiljövården". Med hjälp av ekonomiskt bidrag från Länsarbetsnämnden och Länsstyrelsen påbörjades arbetet med att bryta och tukta kompletterande sten inför projektet vilket sedan följdes av nedplockning av bron sten för sten och återuppbyggnad enligt traditionell teknik med hjälp av träställningar. 1999 den stod stenvalvsbron klar för återöppnande.

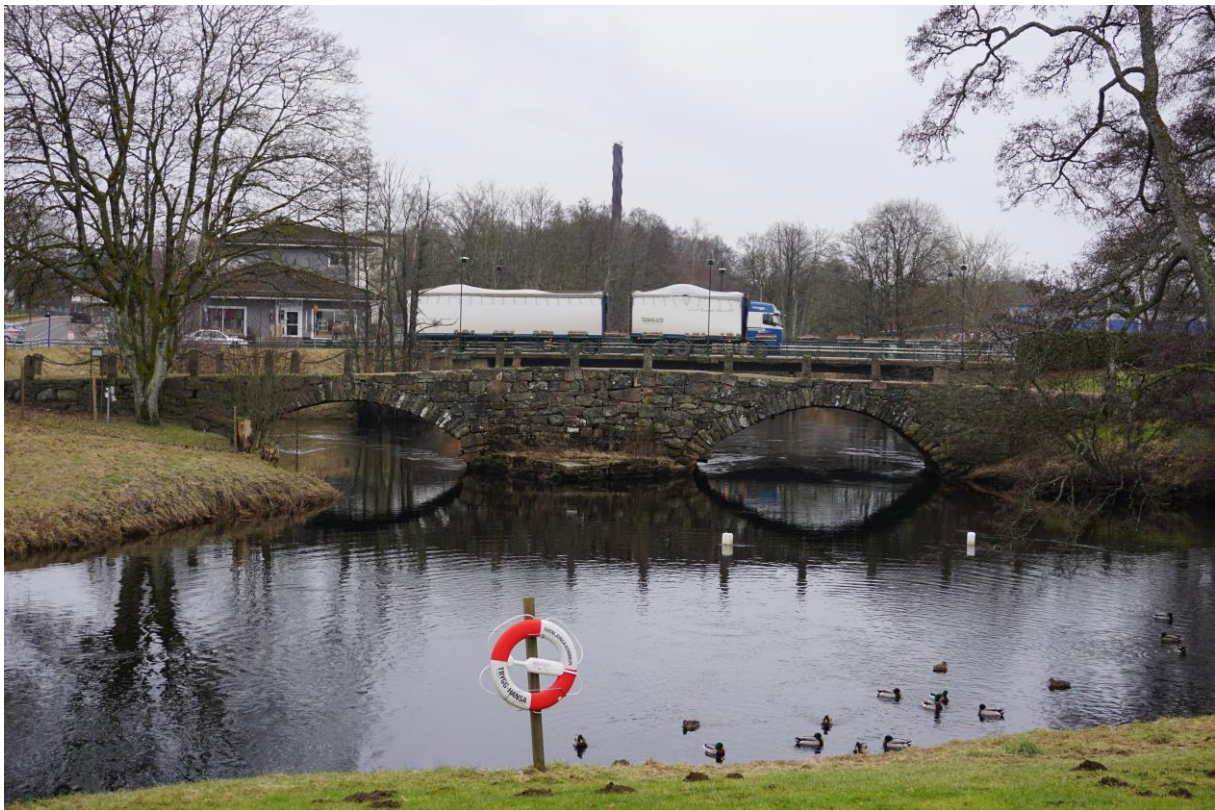
Stenvalvsbron sett från norr. Ett 20-tal meter söder om denna kör en lastbil över den bro som ersatte stenvalvsbron under tidigt 1900-tal och som sedan byggdes om under 1950-tal.

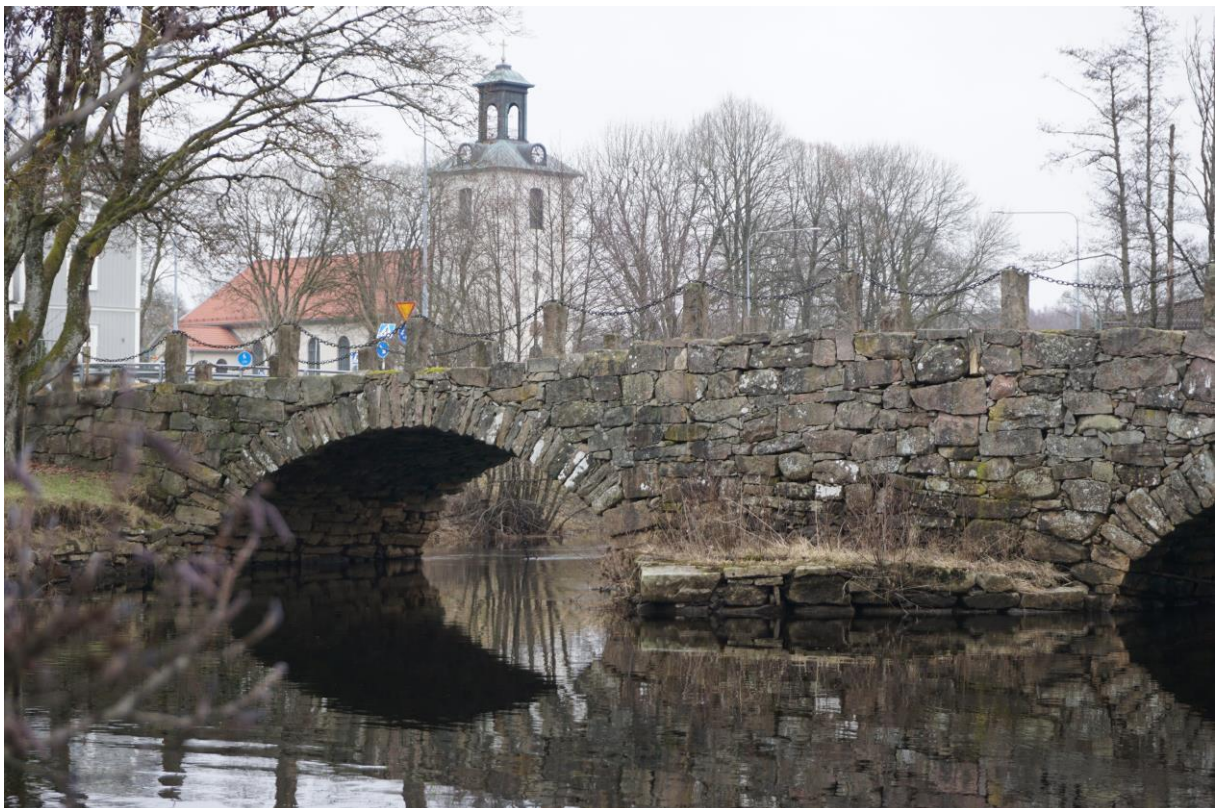
Stenvalsbron sett från nordväst med den "nya" kyrkan i fonden, byggd 1829. Strömnäbben sticker ut framför- och skyddar mittfundamentet. Räckesständer av sten sammanlänkade av kätting.

Stenvalvsbron i Svenljunga är 54 meter lång, kallmurad och uppbyggt av två valv som spänner 9,3 respektive 9,8 meter. Uppströms är mittfundamentet försett med en strömnäbb som skydd mot is och material som passerar under bron. Räcket utgörs av ståndare i sten sammanlänkade av kraftiga kättingar. Bron har fram till raset i november 2022 varit öppen för gång- och cykeltrafik.

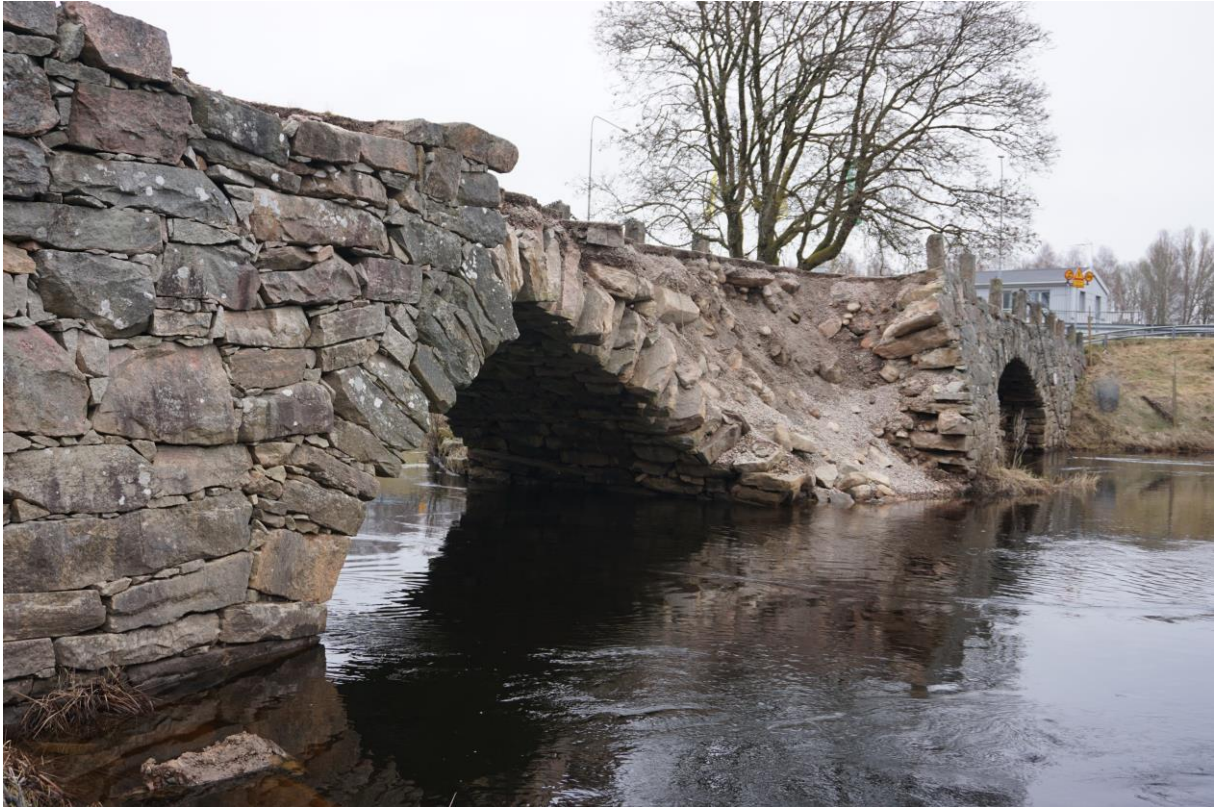
Stenvalvsbron sett från sydväst, del av mittparti samt västra valvet rasade i november 2022.

Under 2000-talet har flertalet tillfällen av mycket höga vattenflöden i Ätran inträffat, vilket historiskt inneburit kraftiga påfrestningar på bron. I november 2022, bara dagar innan det planerade firandet av dess 200-årsjubileum, rasade delar av mittfundamentet samt västra valvet i dess sida nedströms.

Nollalternativet – att lämna bron utan åtgärd – innebär permanent förlorad funktion och fortsatt förfall. Vilket så småningom innebär förlust av ovan beskrivna kulturhistoriska värden och betydande negativ konsekvens för samhällets identitet samt Svenljunga som kulturmiljö.

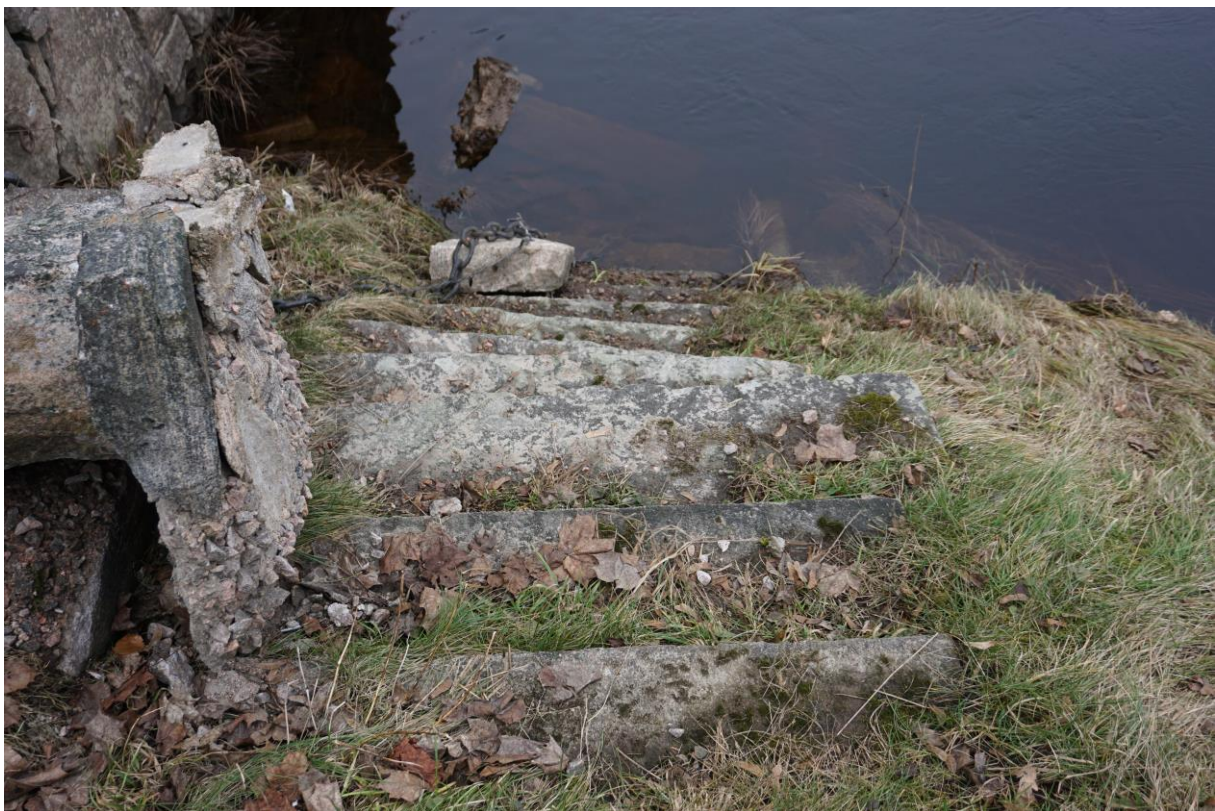
Ålderdomlig stentrappa nedströms om västra brofästet. Tv och i vattnet skymtas fallna räcketståndare.

Nedströms om det västra brofästet är en stentrappa belägen, vilken är ett tillhörande inslag i bromiljön. Ett annat inslag är den vägvisare med året 1803 inristat som är placerad på Ätrans östra bank, i bronns direkta närhet.

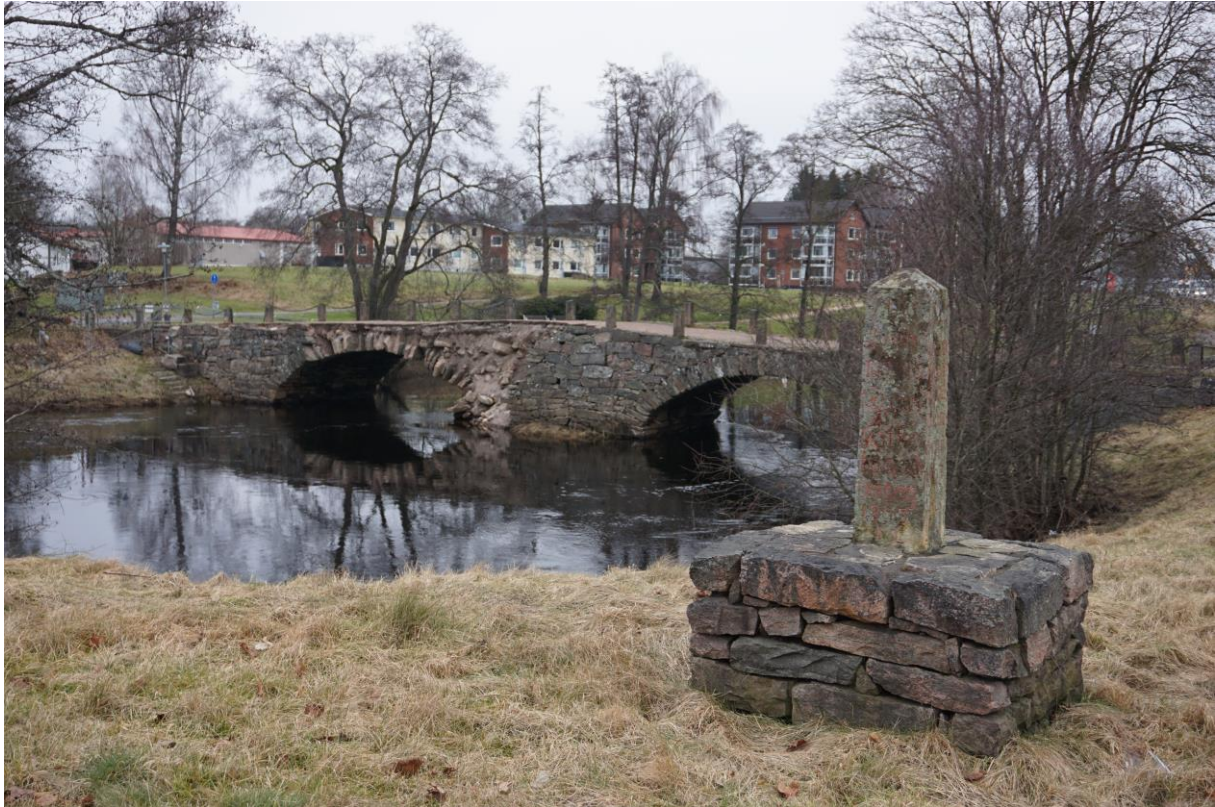
Bron från sydöst med vägvisare märkt 1803 i förgrunden. I fonden bakom träden skymtar den tidigare kyrkans placering.
