# RAPPORT

Datum  
2016-10-31  
Projekt-ID  
726215

## Miljökontroll i samband med avveckling av drivmedelsanläggning, Qstar Överlida, på fastigheten 2:148 i Svenljunga kommun

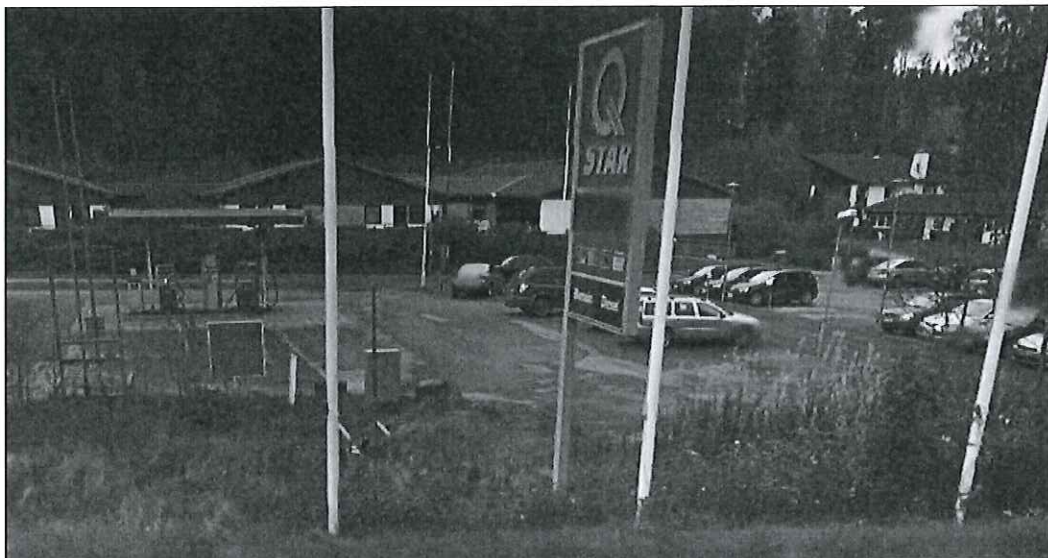
**Figur 3.** Bild på Qstar Överlida. © 2016 Google

Drivmedelsansläggningens installationer bestod av tre stycken cisterner under jord (10+10+6 m<sup>3</sup>), centralpåfyllning samt en pumpö med tillhörande skärmtak, se Figur 3.

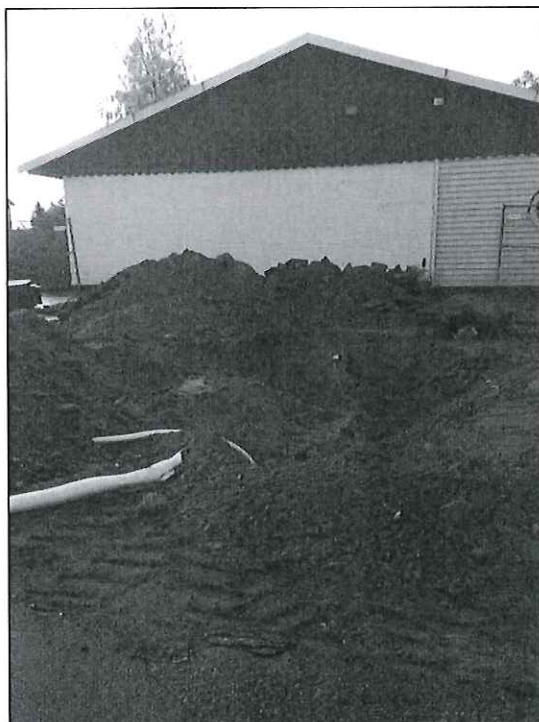
**Figur 5.** Schacht för pumpö. Foto: ÅF-Infrastructure AB
