Svenljunga kommun

## KALVS CAMPING – GEOTEKNIK

MARKTEKNISK UNDERSÖKNINGSRAPPORT, MUR

2025-07-07

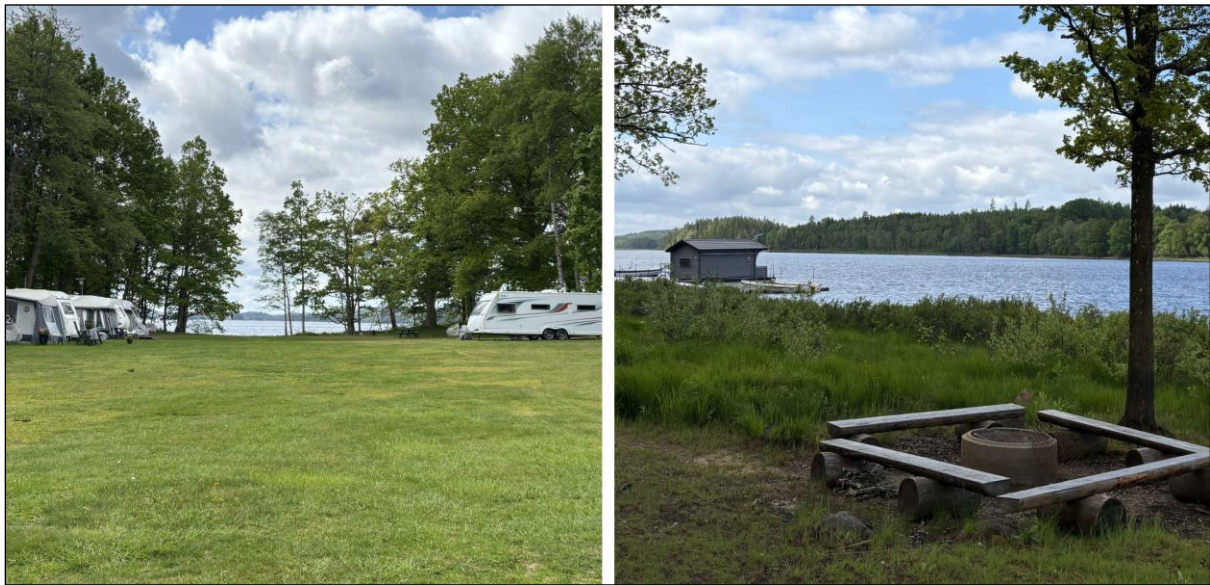
Figur 3: Bilder tagna i samband med fältarbetet. Vänstra bilden är tagen i sydlig riktning i dem mellersta delarna av undersökningsområdet och visar uppställningsplats och befintlig markanvändning. Högra bilden är tagen i sydvästlig riktning och visar plats för rekreation inom de västra delarna.

Kalvs familjecamping är belägen ca 30 km söder om tätorten Svenljunga i direkt anslutning till Kalvsjön, i Svenljunga kommun, Västra Götalands län. Området för undersökning utgörs idag av campingverksamhet med ca 35 uppställningsplatser och ett antal campingstugor. Området utgörs även av naturområden där möjligheter för rekreation och friluftsliv finns, se Figur 3.

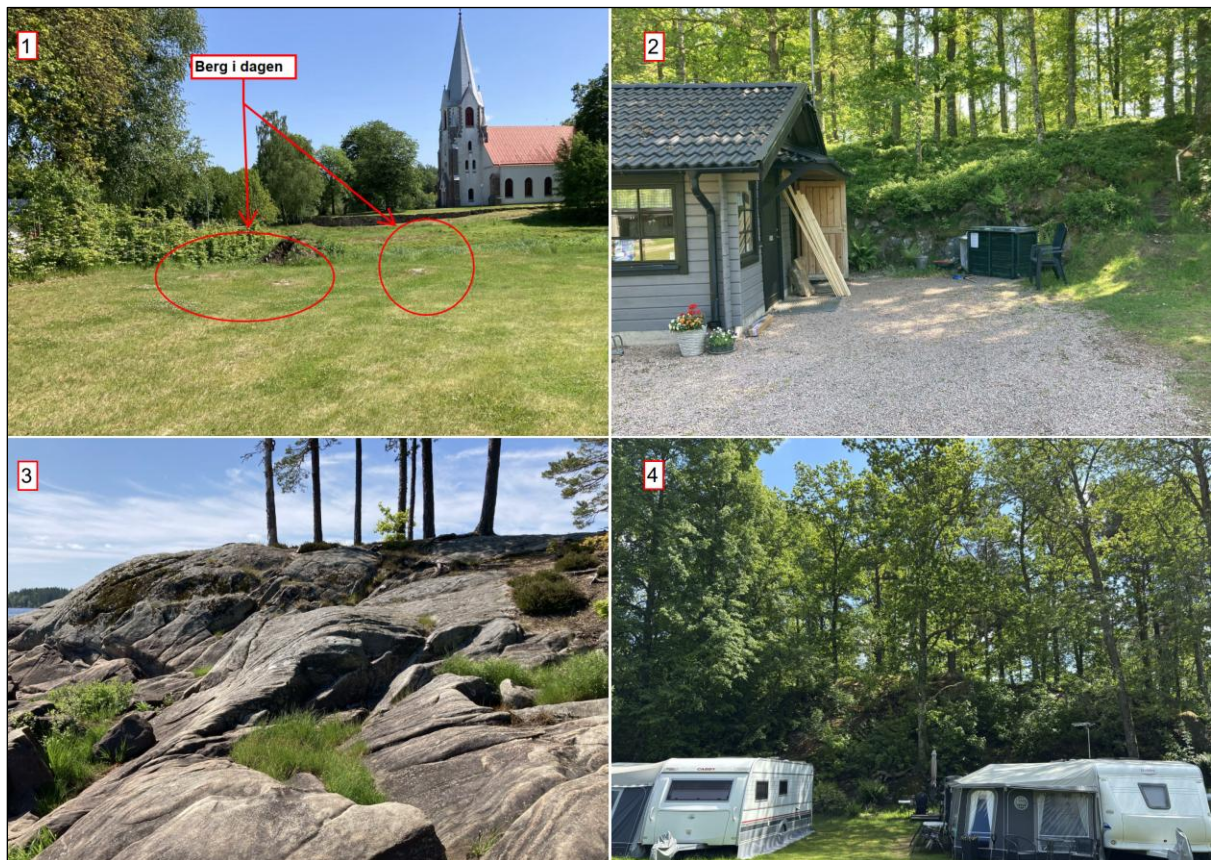
Figur 7: Visar berg i dagen inom undersökt område, foton tagna vid fältundersökning.

Jorden inom undersökningsområdet anses vara relativt homogen och bergytans nivå relativt ytlig. Vid utfört platsbesök ertappades berg i dagen vid flertalet platser, alternativt under ett tunt/osammanhängande jordtäckte av morän. Inom undersökningsområdet har bergytans nivå bedömts okulärt. Vid utförda undersökningar med handskruv avslutades provtagningarna delvis med stoppkod 92 (Stopp mot sten eller block enl. SGF beteckningssystem). Inom undersökningsområdet visar SGU:s karttjänst "Jordart" samt "Jorddjup" att bergytans nivå är ytlig med ett tunt täcke morän ovan, se Figur 4 och 5. Detta har delvis fastställts med okulära bedömningar i fält. Berg i dagen har påträffats på flera ställen inom undersökt område, se Figur 7.
