# Skötselplan för naturreservat Buttorps forsar

## DEL A – Naturreservatet Buttorps forsar

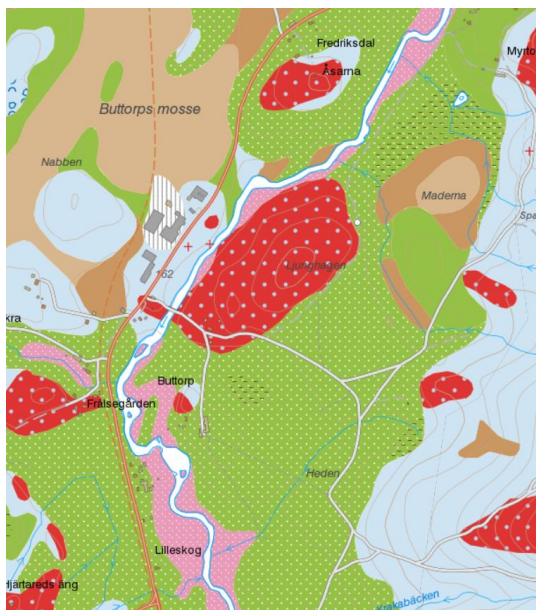
Bild 3: Grönt visar isälvssediment, ljusblått morän, rött och rött med prickar är berg i dagen och berg med tunt jordtäckte på. Rosa visar svämsediment.

Marken inom reservatet består främst i svämsediment från Ätrons översvämnigar, isälvssediment och morän. På den östra sidan norr om bron finns en bergrygg där jordlagret är tunt med berg i dagen.

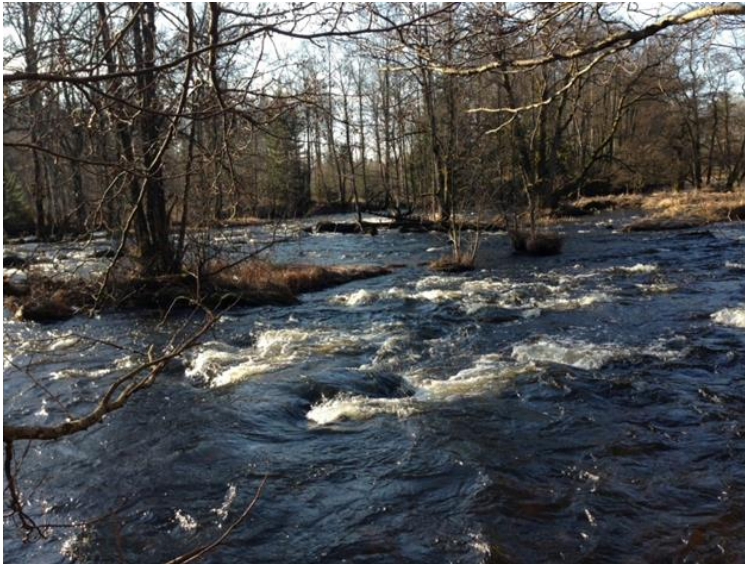
Område 6.1 Kvillen nedströms bron i Buttorp

**Delområde 6.1:** Delområdet utgörs av vattendragssträckor som bedömts vara forsande. Vattenhastigheten kan dock variera inom samma delområde, så att det finns partier som strömmar mellan forsande partier. Totalt tre forssträckor har avgränsats på aktuell sträcka, en mindre forsacke i den norra delen, den stora Buttorpsforsen nedanför dammen i reservatets mitt samt ett forsande parti i den södra delen av reservatet. De två nedre forspartierna utmärker sig genom förekomst av kvillar, dvs. öbildningar ute i huvudfåran, som splittras upp på olika delfåror. Klibbal och ask dominerar trädskiktet på dessa öar. Viss förekomst av död lövved i vattnet.

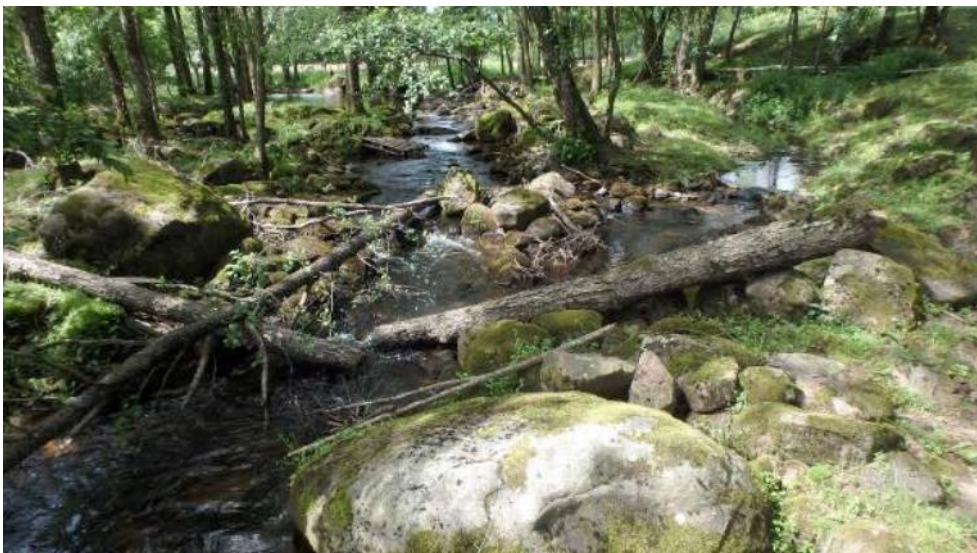
Område 6.1 Kvill i södra delen av reservatet på den östra sidan
