## INVENTERING AV STORMUSSLOR I HÖGVADSÅN, VÄSTRA GÖTALANDS LÄN 2012

NATURCENTRUM RAPPORT 2012-09-06

Per Ingvarsson, Naturcentrum AB

# Inventering av stormusslor i Högvadsån i Västra Götalands län 2012

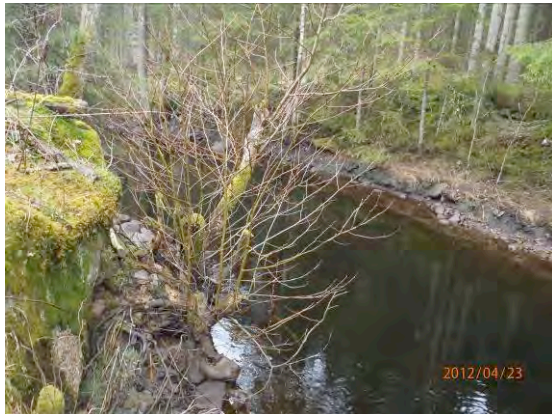
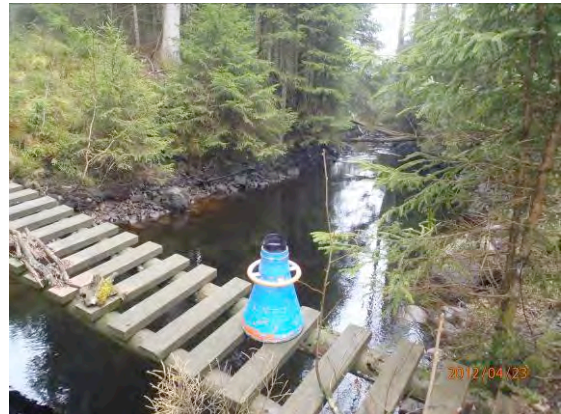
**Lokalnamn:** Sträcka 1, Utflödet ur Kärringahöljen.

**Övrigt:** Sträckan är kanal liknande, strömmande, djup och rensad på sten och block vilka ligger på sidan om vattendraget. Sträckan gränsar till det Halländska länet, där kanalen fortsätter ned mot Strömma kraftverk. I nu läget är sträckan lokalt värdefull men kan i framtiden bli nationellt värdefull om lax och öring tillåts komma upp förbi de nedre kraftverken. Sträckan har stor potential för restaurering kan i framtiden bli fin för lax och öring.

**Åtgärdsförslag:** Block som ligger utmed kanterna läggs tillbaka i vattendraget. Tillsättande av lekgrus vid utflödet. Kontakter med länsstyrelsen i Hallands län bör tas för att ta ett helhetsgrepp på sträckan samt för att undersöka möjligheter för att få upp lax och öring förbi de två kraftverken Strömma och Ödegärdet.

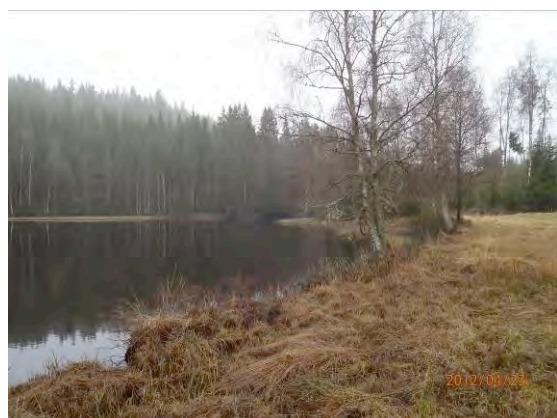
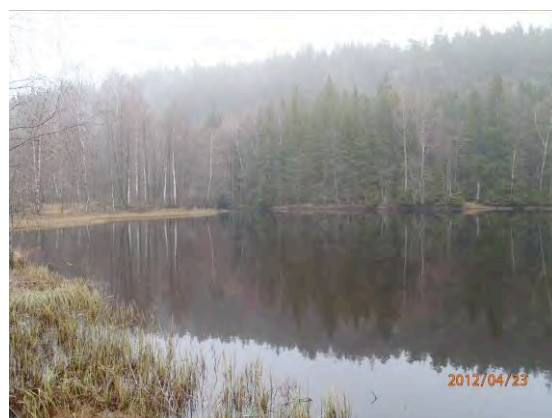
**Lokalnamn:** Sträcka 2, Kärringahöljen.

**Övrigt:** En liten avlång sjö. Bäck nr 1 rinner in på sträckan.

**Åtgärdsförslag:** Skogen på högersida (öster om?) bör skyddas mot avverkning samt att den tillrinnande bäck nr 1 skyddas mot dikning och rensning.

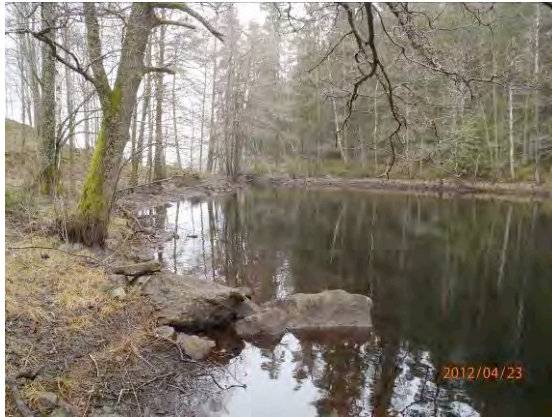
**Lokalnamn:** Sträcka 3, mellan Kärringahöljen och Inganässjön.

**Övrigt:** En rensad sträcka mellan två sjöar, där det mesta av blocken och stenarna ligger vid strandkanten. Sprängsten ligger ut med kanten vilket betyder att ån har varit smalare än vad den är i dag. Sträckan är strömmande och kan med restaurering få betydelse som ståndplats för större lax och öring.

**Åtgärdsförslag:** Block och stenar som ligger i strandzonen läggs ut i vattendraget. Tillförsel av större block gör att man kan för att få tillbaka helheten i vattendraget.

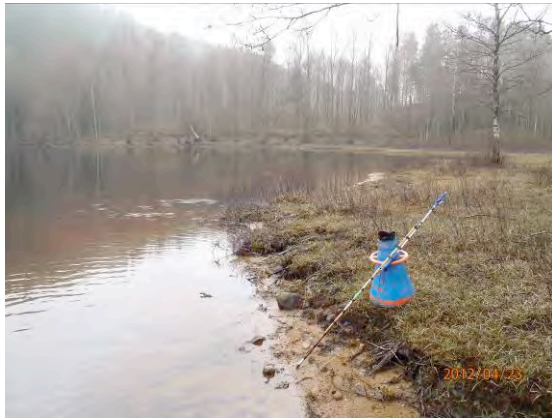
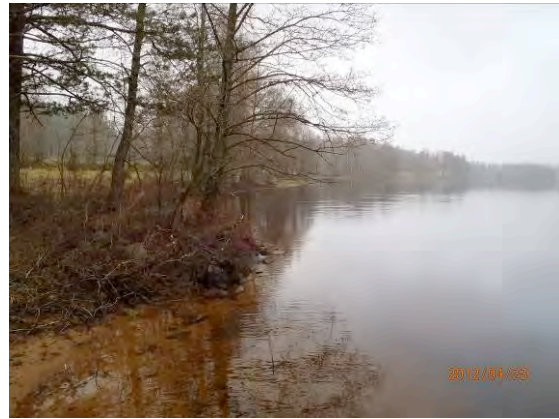
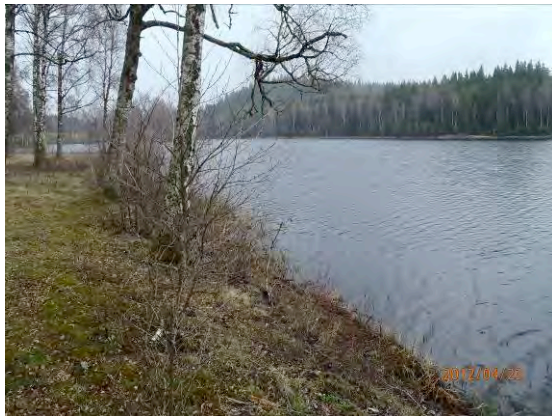
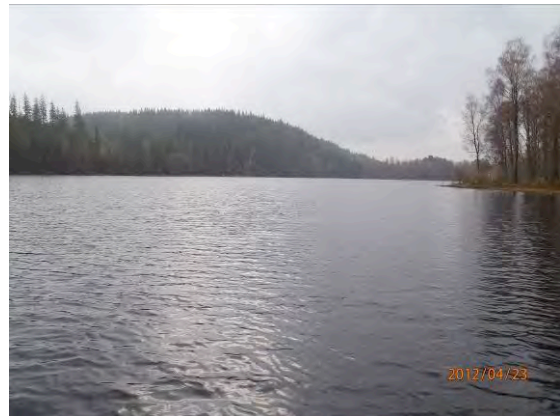
**Lokalnamn:** Sträcka 4 Inganässjön.

**Övrigt:** Avverkning har skett i området på höger sida nära den mycket fina Kvarnasjöbäcken (bäck 5) samt på vänster sida av Boråsvägen. Den branta högra sidan har stora värden med känslig biotop och bäckdråg. Bäckarna 2, 3, 4 och 5 rinner in på sträckan.

**Åtgärdsförslag:** Tillrinnande bäckars närområden skyddas mot avverkning och rensning samt att när-områdena kring sjön skyddas.

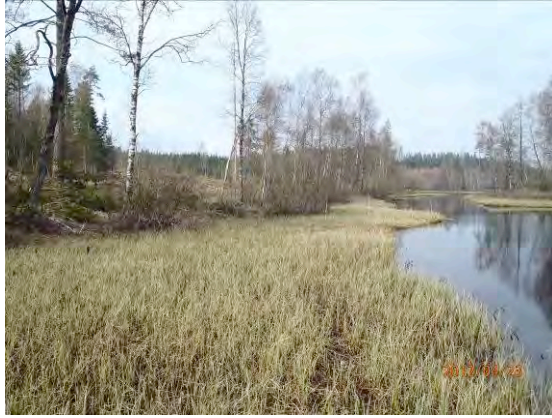
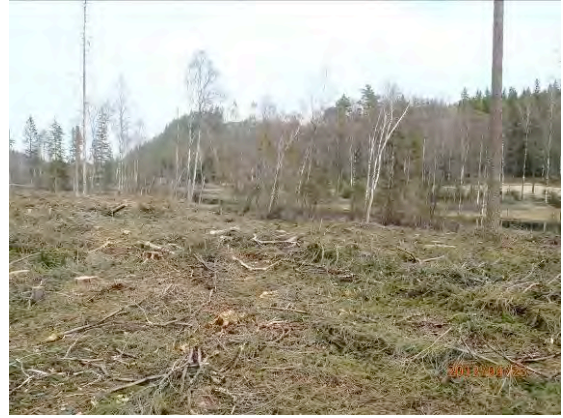
**Lokalnamn:** Sträcka 5 Mellan Inganässjön och Lilla Nabbasjön.  
**Naturvärdesbedömning:** Klass 3 naturvärde – lokalt värdefull miljö.  
**Musselarter:** Inga musslor.  
**Åtgärdsförslag:** Närområdet skyddas mot avverkning.

**Övrigt:** Ån präglas av översvämningsmark (mader) ca 20 m på vardera sida om vattendraget. I anslutning till maderna har avverkning skett. Sträckan är ingen öring- eller musselbiotop men har stora värden för biologisk mångfald samt som renande och vattenhållande madbiotop. Bäck 6 rinner in i sjön.

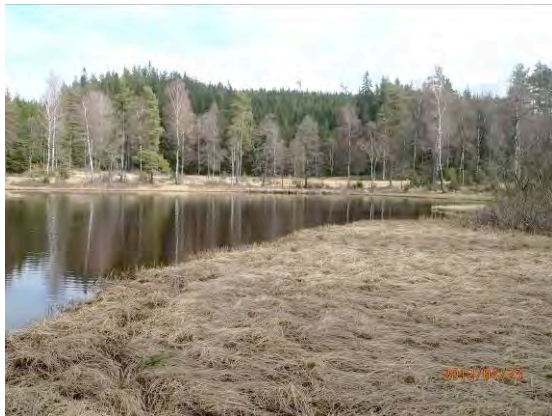
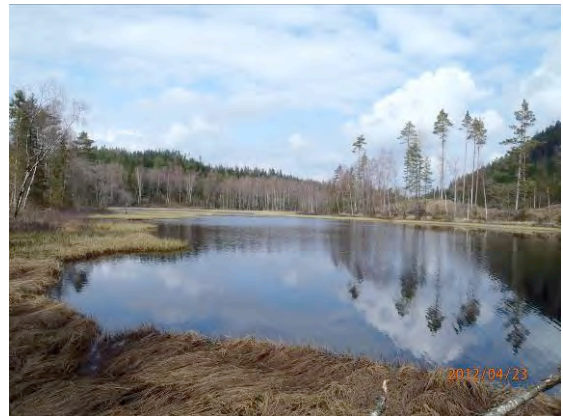
**Lokalnamn:** Sträcka 6, Lilla Nabbasjön.

**Övrigt:** En liten sjö omgiven av blötare sankmark. Avverkning har skett i sjöns närområde. Bäck 7 rinner in i sjön.

**Åtgärdsförslag:** Närområdet skyddas mot avverkning.

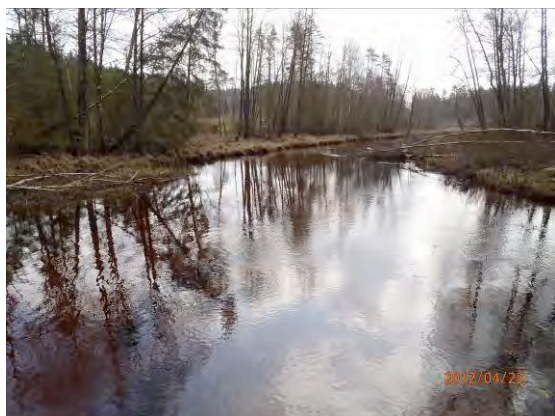
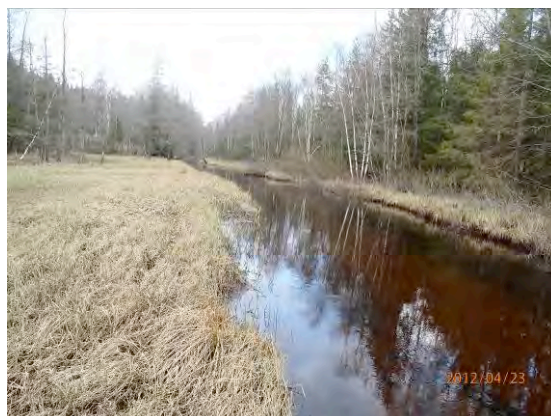
**Lokalnamn:** Sträcka 7, kanal från utflödet av Lilla Nabbasjön.  
**Naturvärdesbedömning:** Klass 3 naturvärde – lokalt värdefull miljö.  
**Musselarter:** Inga musslor.  
**Åtgärdsförslag:** Närområdet skyddas mot avverkning, sträckan lämnas orörd.

**Huvudvattendrag:** 103 Ätran  
**Vattendrag/sjö:** Högvadsån  
**Kommun:** Svenljunga  
**Inventeringsdatum:** 2012-04-23  
**Koordinater:** 6355119:1323795 – 6355413:1323847  
**Längd:** 305 m  
**Undersökt område:** Från inflödet i Lilla Nabbasjön till kanalens slut  
**Omgivning:** Blandbarrskog, sankmark  
**Strand/sjömiljö:** Mader  
**Bottensubstrat:** Sand 3, sediment 2  
**Bäckbiotop:** lek 0, uppväxt 1, potential 1  
**Övriga arter vid inventering:** Inga  
**Övrigt:** En rensad rak sträcka där botten består av mjukare sand och sediment. Död ved finns. Närområdet är översvämningsmark. Tidigare har miljön även passat musslor men de är nu borta. Sträckan har nu betydelse som översvämningsmark och sedimentdepå.

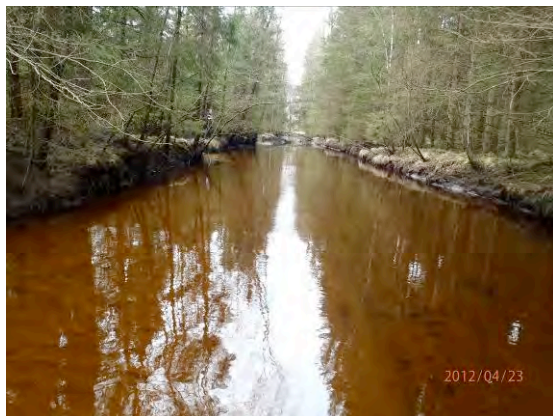
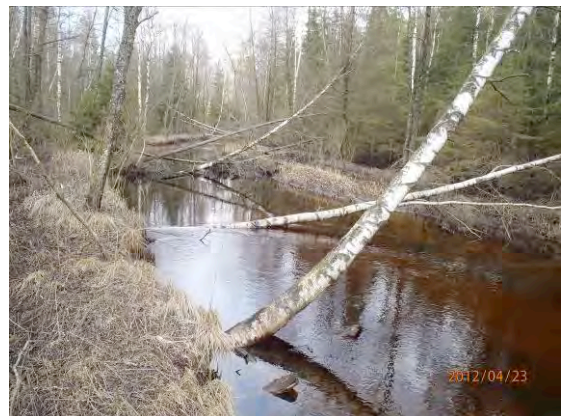
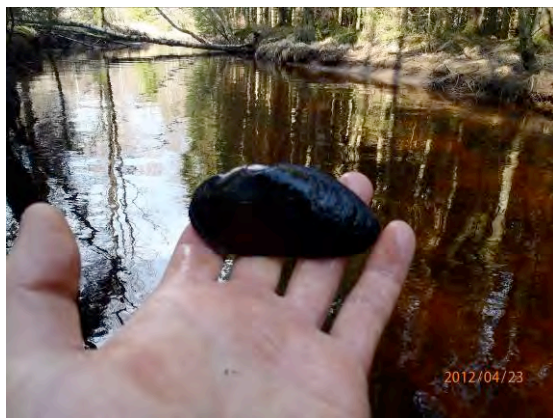
**Övrigt:** En lång rak, djup och tidigare rensad sträcka som omgivs av planterad granskog. Bitvis finns mycket död ved vilket höjer sträckans värde. Översta biten på sträckan är åker med glest lövinslag utmed åkanten. Den gamla åfåran på åns vänstra sida översvämmas. Sträckan har potential att kunna restaureras till att bli fin biotop för laxfisk och musslor. En fin men kort bäck (nr 8) samt ett dike rinner in på sträckans högra sida. Bron består av tre cementtrummor.

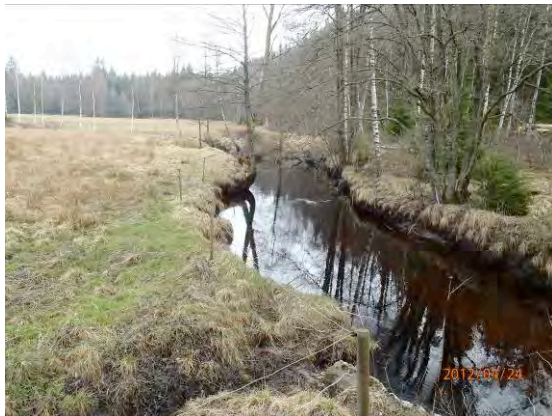
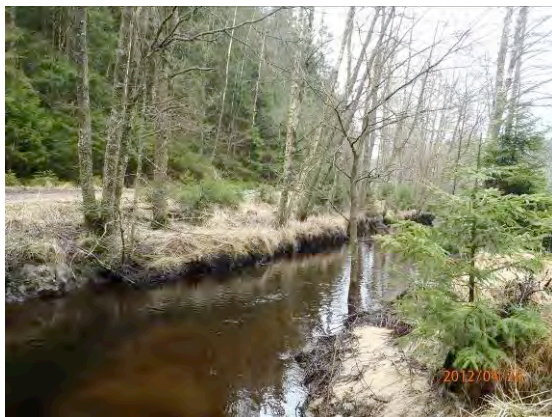
**Lokalnamn:** Sträcka 9.

**Övrigt:** Tidigare rätad och rensad sträcka med sand och grusbotten på lergrund. Nedfallna träd ligger över ån. Sträckan påverkas av jordbruk på åns vänstra sida samt den väg som går ut med åns högra sida. Bäck nr 9 rinner in på åns vänstra sida och för med sig sediment nedströms samt att ett dike från vägen kommer in på högersida.

**Åtgärdsförslag:** Större block samt att lekgrus tillsätts. Lövträdsridå skapas mellan åkern och vattendraget på åns vänstra sida. Diket på den högra sidan av vägen leds om och täcks igen.

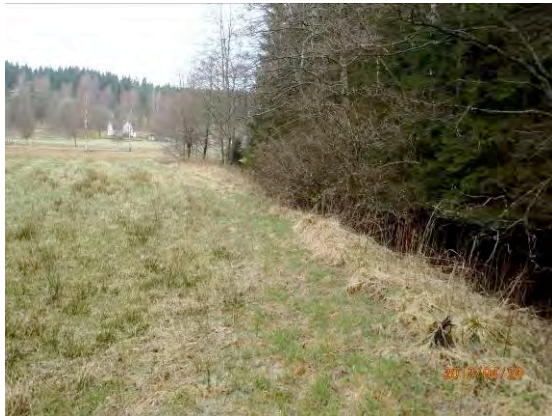
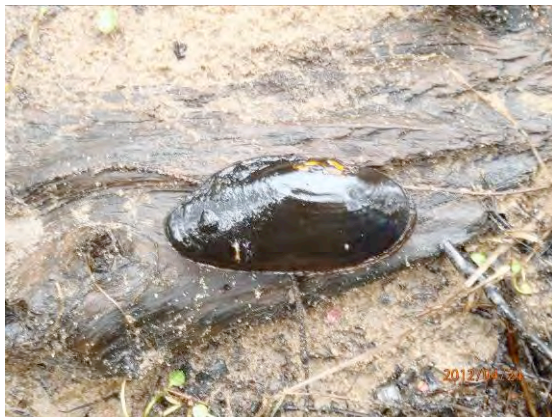
**Lokalnamn:** Sträcka 10.

**Övrigt:** Urskogsliknande meandrande sträcka med mycket död ved och döda träd. De döda träden bildar en mycket varierande biotop med djupa hålor och grundare partier grus. Botten består till stor del av sand på lerbotten men har fina gruspartier för lek. Den minsta mussla som hittades var 36 mm vilket visar att föryngring sker. Sträckan är på grund av djuphålor och mycket död ved svårinventerad. Bäck nr 10 rinner in på sträckan. Troligtvis finns fler musslor än de som hittades.

**Åtgärdsförslag:** Sträckans närområde skyddas och en bredare lövträdsridå skapas mot åkersidan.

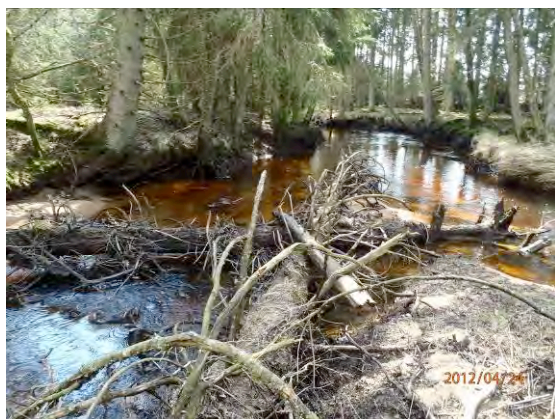
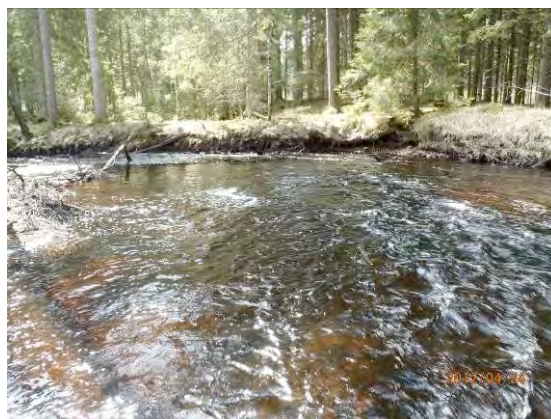
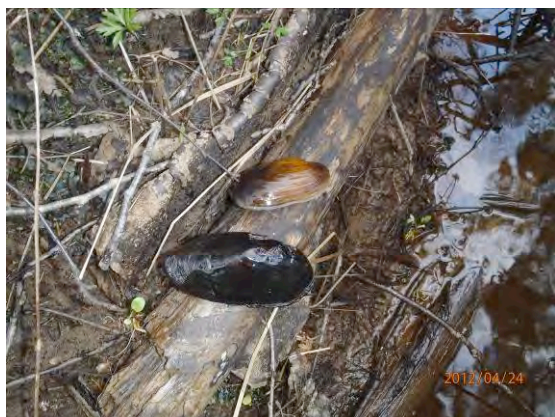
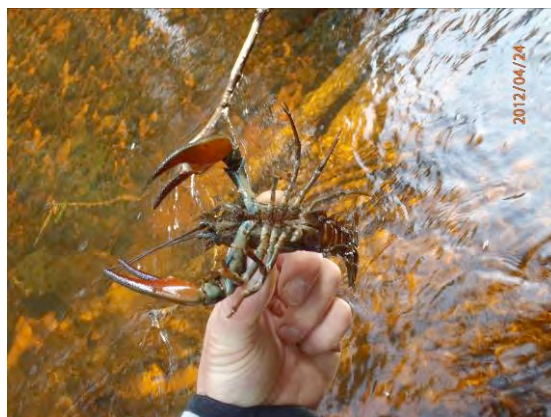
**Lokalnamn:** Sträcka 11.

**Övrigt:** Sträckan är strömmande, relativt grund med sten/grusbotten och närmast optimala lek och uppväxtförhållanden. Mycket död ved finns. Sträckan är troligen tidigare rensad och det som fattas är block för att få helhet i vattendraget. Bäck 11 rinner in på vattendragets vänstra sida och fungerar som sträckgräns. Troligtvis finns fler musslor än de som hittades.

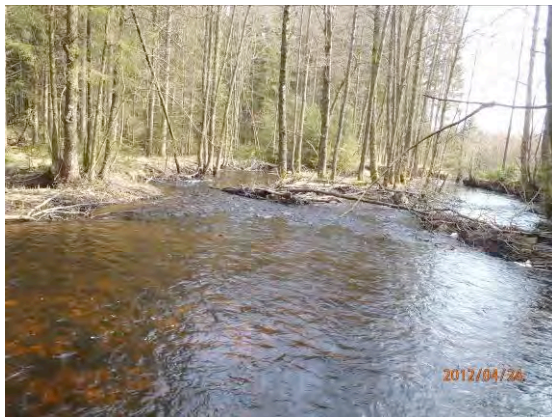
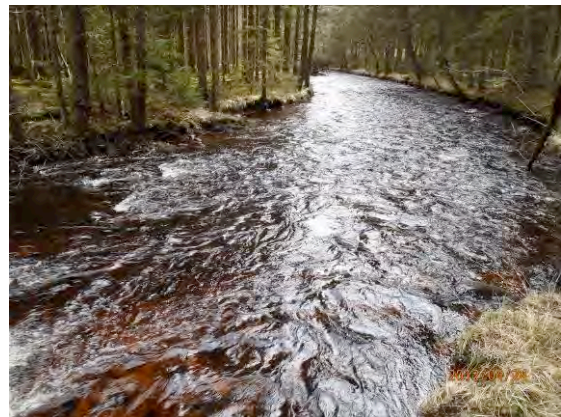
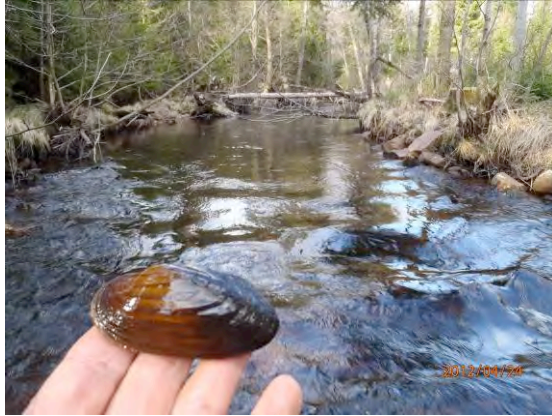
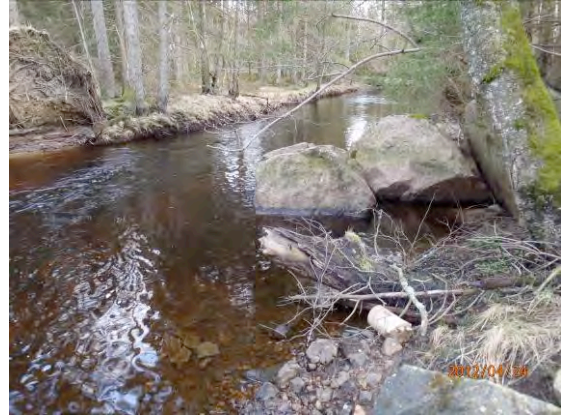
**Lokalnamn:** Sträcka 12.

**Övrigt:** Sträckan är strömmande och har mycket bra biotop för öring trots att vattendraget tidigare är påverkat av rensning. Block ligger ut med kanten. Skräp från ovanliggande fabriker ligger i vattnet. Troligtvis finns fler musslor än de som hittades. Avverkningsmogen skog växer i vattendragets närområde. Bäck nr 12 tillrinne på sträckan. Bäckens är påverkad av skogsbruk och är tidigare dikad.

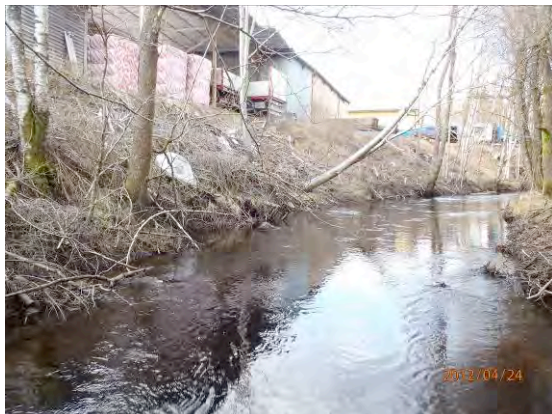
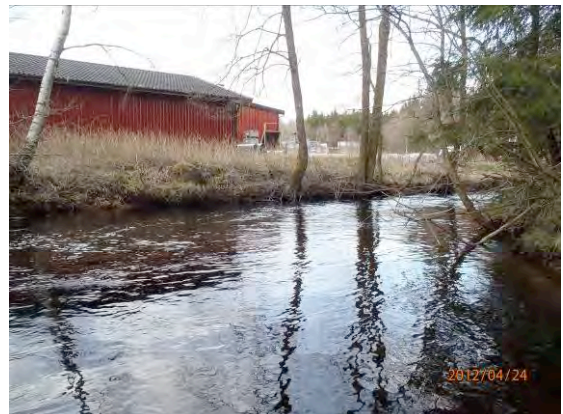
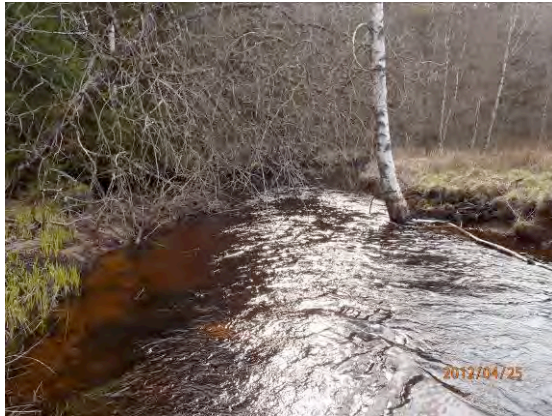
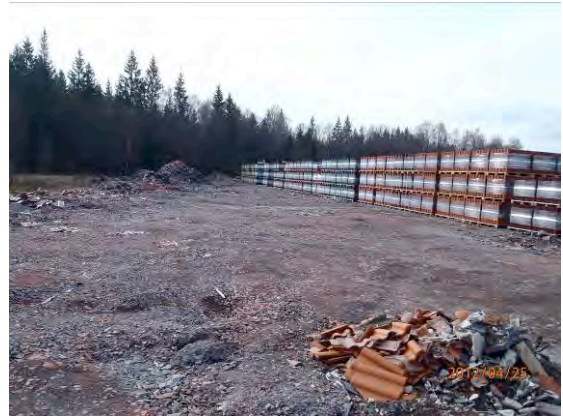
**Lokalnamn:** Sträcka 13, Modul Kemi.

**Övrigt:** Översvämningsmark påverkat av fabriksområde och tidigare reningsverk präglar vattendraget. Mycket skräp i form av tegelpannor m m, ligger i vattnet. Sträckan har annars mycket fina miljöer för öring och stor potential för musslor. Träd i kantzonen har tagits ned.

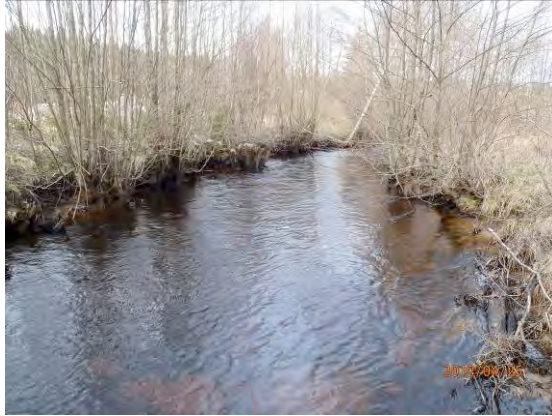
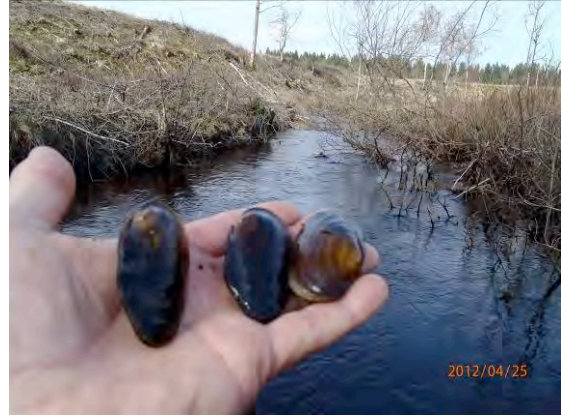
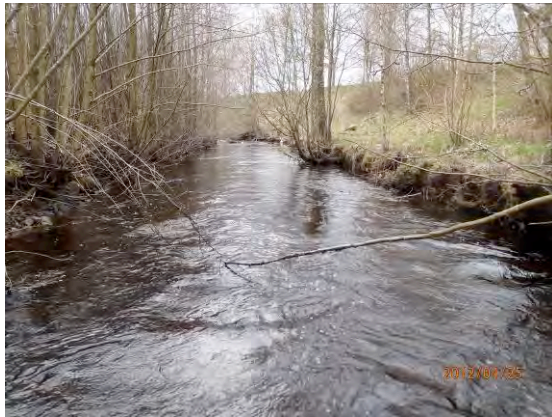
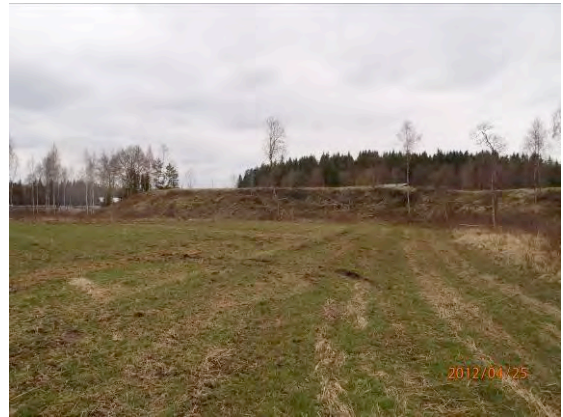
**Lokalnamn:** Sträcka 14, från Prästabäckens utflöde till bro Kullen.

**Övrigt:** En mycket fin sträckning med nära optimala förhållanden för lek och uppväxtområde. Avverkning av lövträden har nyligen gjorts på åns vänstra sida vilket drar ned värdet samt att sten tidigare har lags upp på åns kanter. Övre delen mot bron går ån på vänstra sidan genom skogsträgård. Även på högra sidan har trädridan glesats ut. Bron som går över vattendraget är ca 4 m bred betongbro, trolig utterspillning sågs. Musselförekomsten ökar betydligt i antal och de flesta musslorna är relativt unga och ligger på en medellängd av 27st mätta musslor var 66,3 mm. Juvenil mussla på 43 mm hittades.

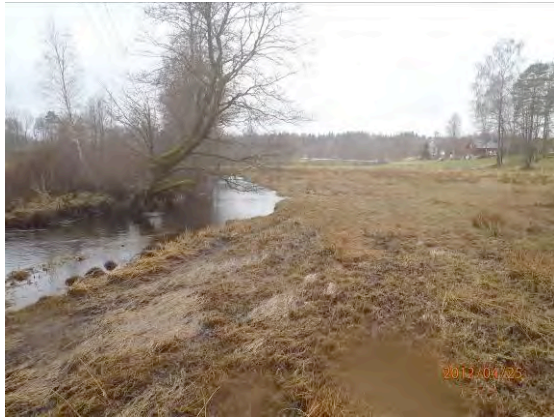
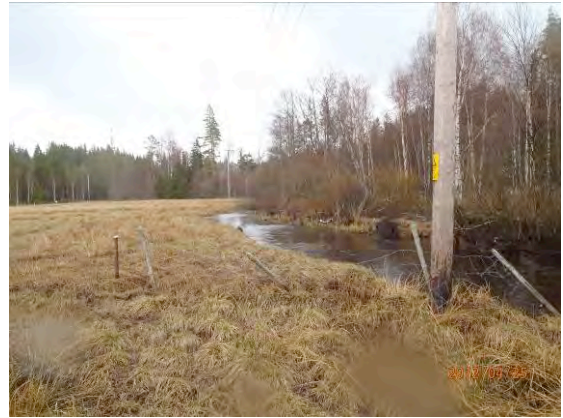
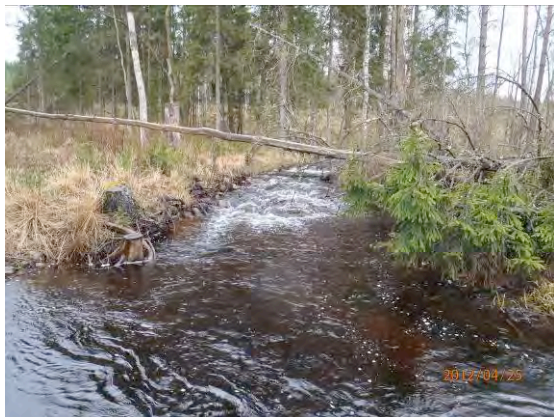
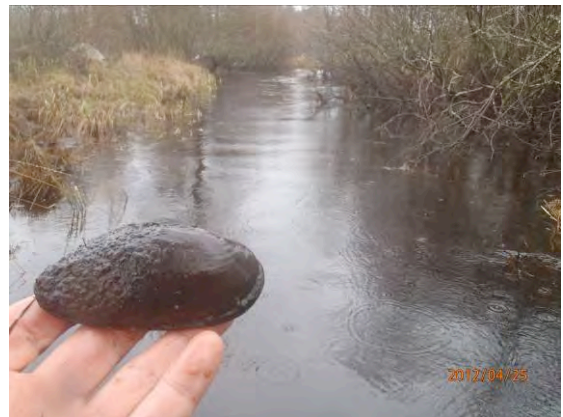
**Lokalnamn:** Sträcka 16, nedanför Kvarnasjöå utflöde.

**Naturvärdesbedömning:** Klass 1 unika värden – klass 2 höga värden, regionalt – nationellt betydelsefull sträcka.

**Antal:** ca 200 st levande.

**Övrigt:** Sträckningen går över åkermark och betesmark och är tidigare rensat. Djurhållning bedrivs utmed vattendraget som saknar kantzoner. En elledning passerar vattendraget. Bottnen består mest av sand med

växtlighet. Block har lagts upp utmed åkerkanten. Sanden och sedimentet kommer från åkern samt från skogsbruk vilket gör att ån riskerar att växa igen. Sanden och sedimentet kan sätta igen bottenarna och påverka föryngringen av musslor nedströms. I huvudrännan består botten av partier av fint lekgrus. Alla musslorna som hittades var vuxna individer och medellängden på 25 mätta musslor var 85 mm. Sträckan har relativt mycket musslor och har betydelse för musselförekomsten i vattendraget vilket höjer värdet på sträckan. Uppströms Kvarnasjöas utflöde finns ett av Högvadsåns viktigaste och större bestånd av flodpärlmusslor. Beståndet undersöktes 2011 och består av över 1000 individer och föryngring förekommer.

**Åtgärdsförslag:** Här finns möjligheter att förbättra och restaurera hela sträckan genom att man tar upp sand och slam och byter ut det mot grus och sten. Meandring och återställning till ett mera naturligt vattendrag. Kantzoner utmed vattendraget skapas.

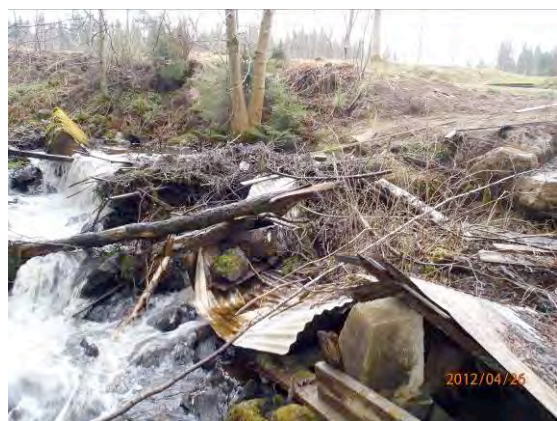
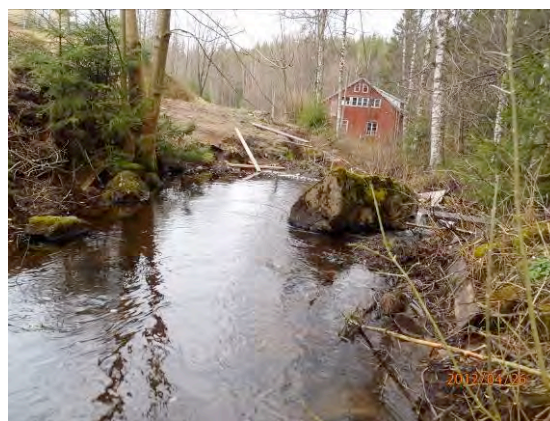
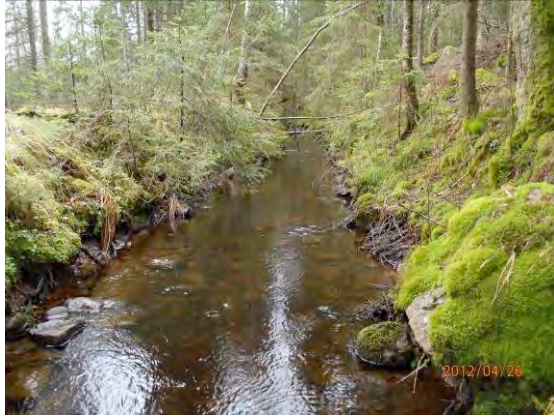
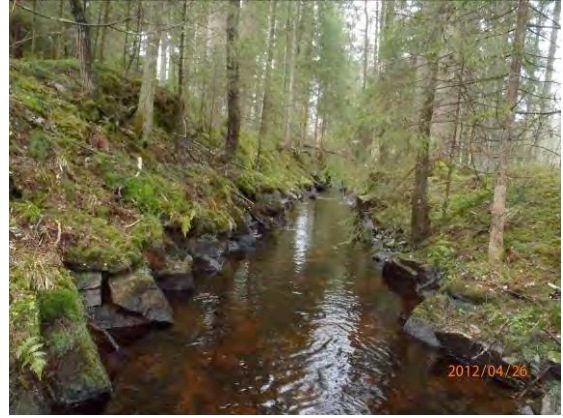
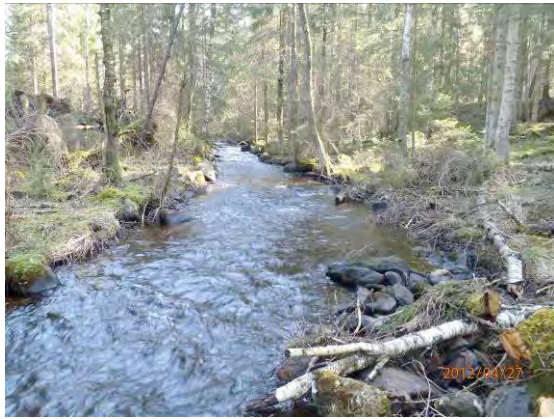
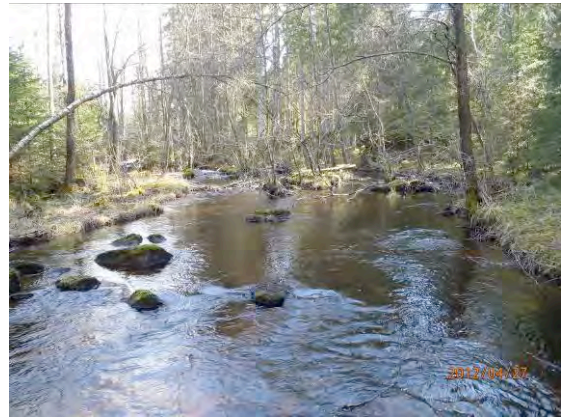
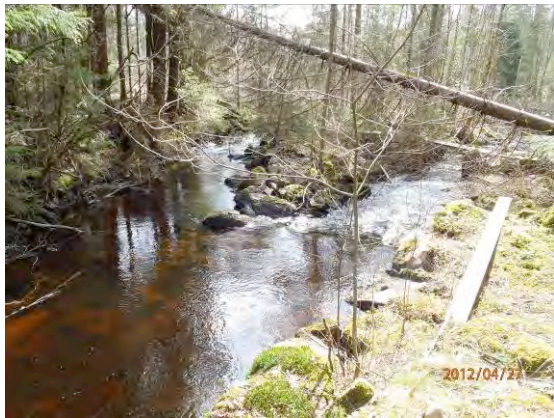
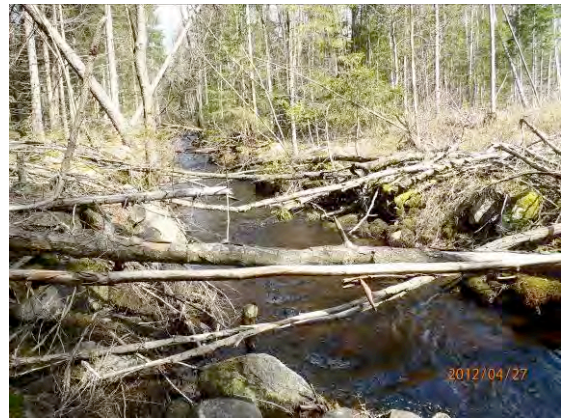
**Lokalnamn:** Sträcka 17, Torsström.

**Naturvärdesbedömning:** Klass 1 unika värden – nationellt betydelsefull sträcka.

**Antal:** ca 200 stycken levande.

**Övrigt:** Vattendraget delas upp i två fåror en naturlig åfåra och en grävd kanal. Nedan sjöns utlopp, där kanalen börjar, har tidigare varit en regleranordning som tagit in vatten i den grävda kanalen. Den grävda kvarnrännan innehåller lite vatten och en hel del sediment samt är i nuläget ingen bra mussellokal. I den grävda kanalen hittades 1st flodpärlmussla. En grusväg går nära kvarnrännan och påverkar med jorderosion till vattendraget. En stenvall går längs hela vattendraget (huvudfåran) och kantar mot den kvarnränna som går vid sidan om huvudfåran. Sträckan på den översta biten är påverkad av tidigare kvarnverksamhet. Stenen ligger vid sidan om vattendraget vilket gör det lätt att återställa det i nära ursprungligt skikt. En elledning går över vattendraget där avverkning har gjorts. Död ved ligger på sträckan. Bitvis håller sträckan mycket höga – högsta värde och kan med en mycket försiktig restaurering bli optimal som mussel- och öringvatten. Mycket skräp och bråte ligger nära vattendraget nederst på sträckans högra sida, där den nära nedrasade kvarnbyggnaden finns. Avverkningsfärdig skog finns i närområdet. Vattenuttag sker vilket kan påverka flödet under lågvattenperioder. Medellängden på 29 st musslor uppmättes till 79,9 mm.

**Åtgärdsförslag:** De block som ligger utmed kanten läggs tillbaka ut i vattendragets huvudfåra. Alternativ finns för den grävda kvarnrännan så att kanalen restaureras med de block som finns ut med kanten. Eventuellt kan grus tillsättas. Möjlighet finns också att man delvis blockerar kvarnrännan vid inloppet så att mer vatten går i huvudfåran vilket gynnar öringen och flodpärlmusslan på sträckan. Samtidigt kan kvarnrännan fungera som sedimentsamlare och översvämningsskydd vid högre flöden. Det skräp som ligger vid den gamla kvarnen och vid vattendraget tas bort. Man kan diskutera att riva byggnaden och forsla bort den från vattendragets närhet. Ett skydd bör skapas mot vattendragets närområde och att avverkning och exploatering i närområdet undviks.

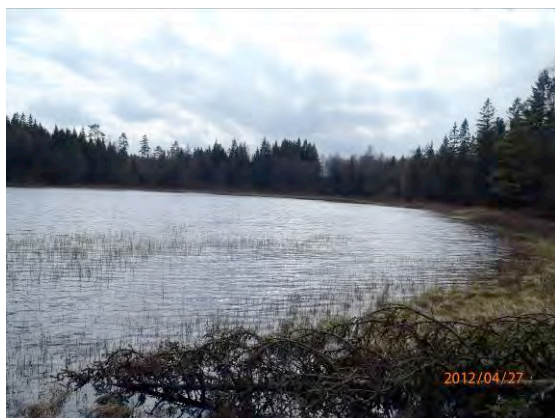
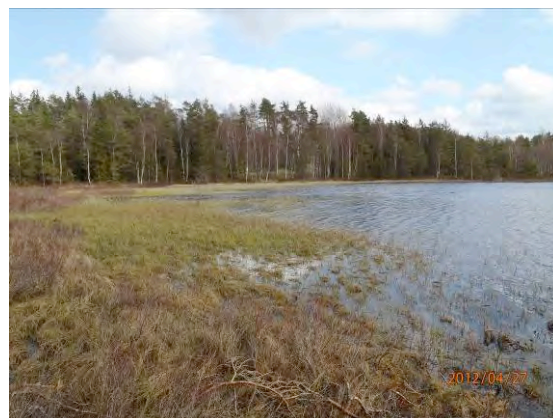
**Lokalnamn:** Sträcka 18, Gumperedshölj.

**Naturvärdesbedömning:** Klass 3 naturvärde – lokalt värdefull miljö.

**Övrigt:** En liten grund sjö i Högvadsån som bidrar till att sedimentera och rena vattnet innan det rinner ned i den strömmande huvudfåran. Avverkning har gjorts på båda sidor i sjöns närområde vilket kan påverka vattnets kvalitet.

**Åtgärdsförslag:** Skydd bör skapas mot närområdet då flodpärlmussla finns direkt i utflödet ur sjön.

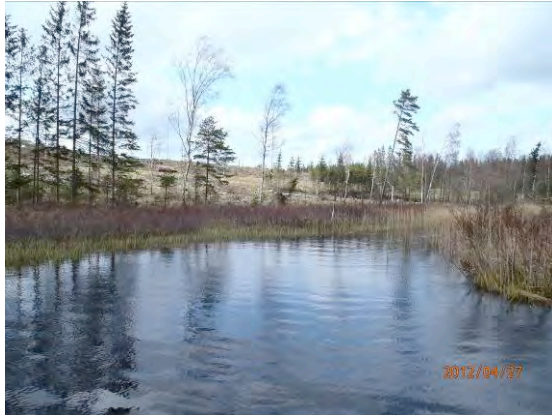
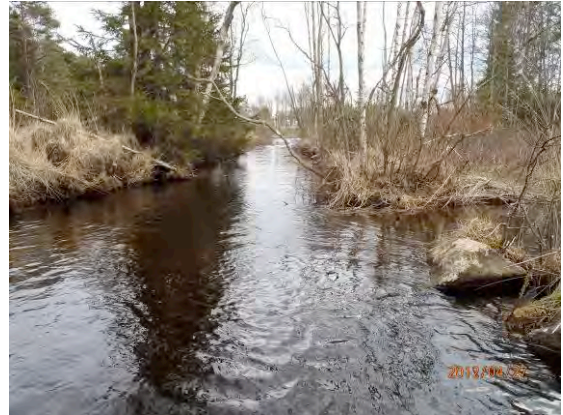
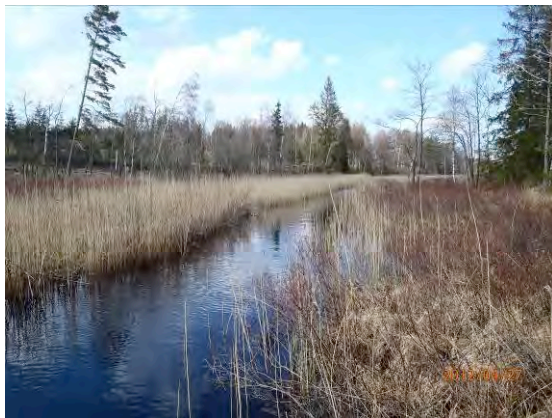
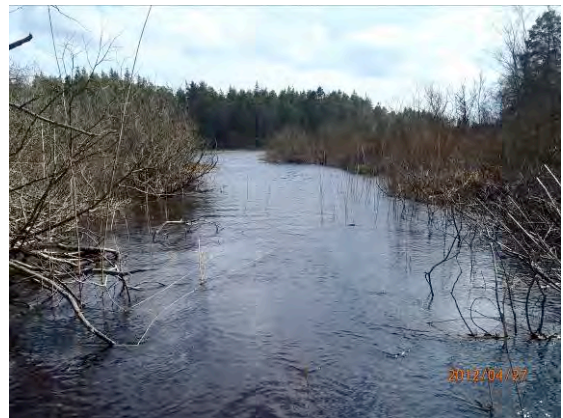
**Lokalnamn:** Sträcka 19, Ned Stora Hallongen.

**Naturvärdesbedömning:** Klass 3 naturvärde – lokalt värdefull miljö.

**Övrigt:** Ingen öringbiotop i dagsläget men kan med restaurering fungera som ståndplats och uppväxtområde och möjlig lek för större lax och öring. Sträckan är tidigare rensad och block ligger vid sidan om vattendraget. Avverkning har skett på vänstersida av vattendraget. Bron vid Hallongens utflöde saknar utterpassage.

**Åtgärdsförslag:** Lekgrus tillsätts vid Stora Hallongens utflöde. Block tillsätts i den smala remsan upp Gumperedshölj för att skapa ståndplatser, uppväxtområde och mångfald. Utterpassage görs vid bron vid Stora Hallongens utflöde. Området närmast vattendraget skyddas mot avverkning.

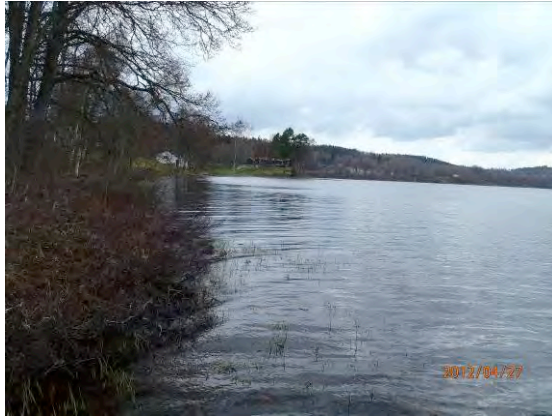
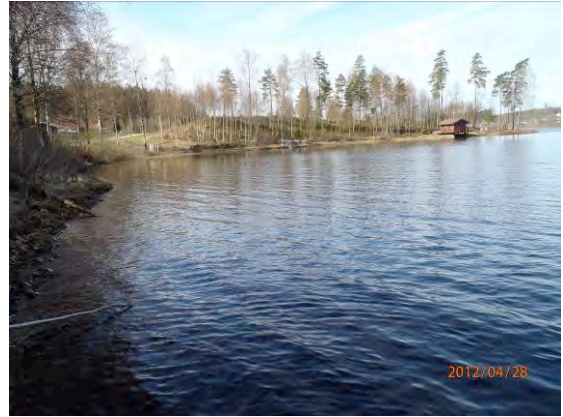
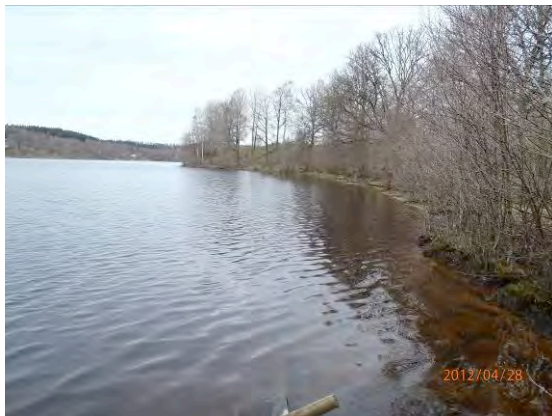
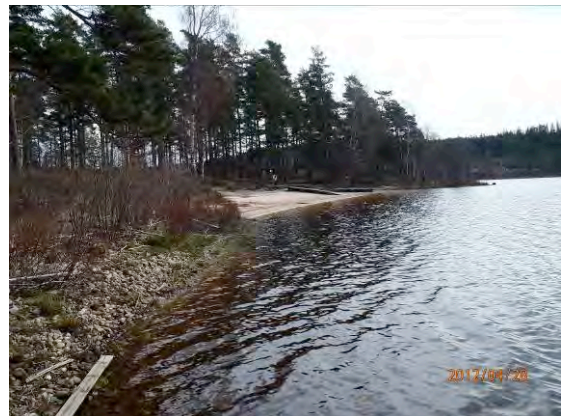
**Lokalnamn:** Sträcka 20, Stora Hallongen.

**Naturvärdesbedömning:** Klass 3 naturvärde – lokalt värdefull miljö.

**Övrigt:** Bra sikt rådde och mycket fina förhållanden för dammusslor fanns utan att några musslor hittades. Speciellt undersöktes platserna utanför bäckmynningarna, badplatser, idrottsplatsen och vikar som såg fina ut för stormusslor. Enligt en lokalt boende skall någon typ av stormusslor funnits och fastnat i nät på 1950-talet men har i modern tid inte setts till. Försurning kan vara en orsak till försvinnandet då stormusslor är skalkalkbildande och mycket känslig för låga pH värden. Bebyggelse sker utmed sjön och konstgjorda stränder görs.

**Åtgärdsförslag:** Bred kantzon skapas runt sjön. Viktigt att strandskyddet efterlevs och att kalkningen underhålls.

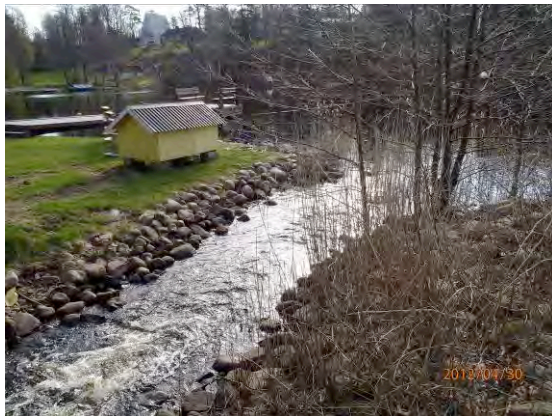
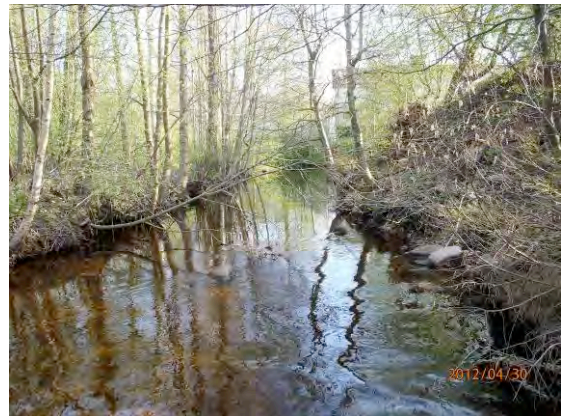
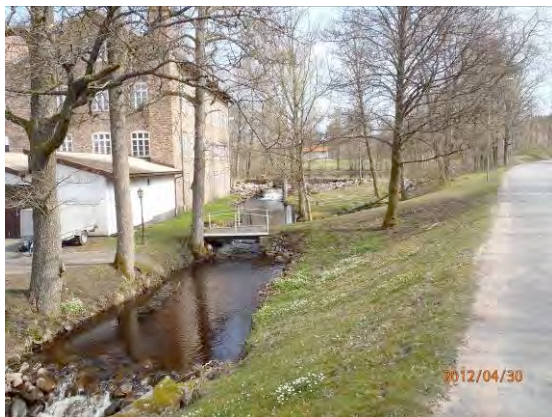
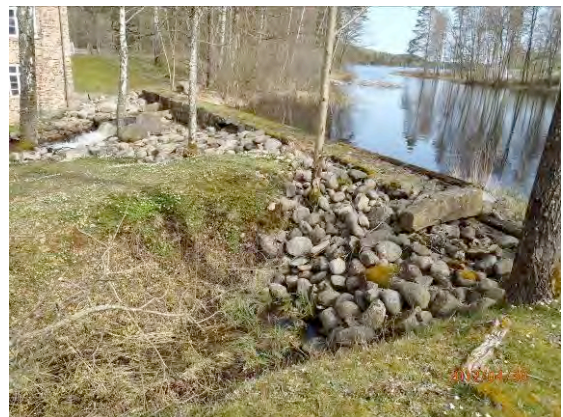
**Lokalnamn:** Sträcka 21, Ned Lilla Hallongen.

**Naturvärdesbedömning:** Klass 3 naturvärde – lokalt värdefull miljö.

**Övrigt:** Ån är tidigare rätad och rensad och rinner igenom naturskön alsumpskog med sand, grus och sedimentbotten, mitt igenom Överlida samhälle. Sumpskogen har höga värden. Industribyggnad (Elektronindustri) och gångbro finns mitt på sträckan. Strax ovan inflödet i Stora Hallongen går Boråsvägen över vattendraget, trumman med diameter 1,6 m utgör inget vandringshinder för fisk. Strax nedan Lilla Hallongens utflöde går det över en väg, vägens cementtrumma med diameter (1,6 m) utgör inget vandringshinder. Vid inflödet i Stora Hallongen och vid Lilla Hallongens utflöde är ån strömmande med fin biotop för öring. Sträckorna är konstlade där block och grus tillsats för att förbättra strömmiljön. Vid utflödet ur Lilla Hallongen är det vandringshinder i form av en gammal damm från tidigare textilfabrik. Man har gjort konstgjorda höljor för att få ett pittoreskt utseende som passar till den gamla fabriksmiljön. Dammen är låg och påverkat av diverse skador, en gammal torr bäckfåra finns.

**Åtgärdsförslag:** Goda möjligheter finns att enkelt göra ett omlöp i den gamla torra åfåran eller att bygga en fiskväg i nuvarande ränna, samt att man tar bort de konstgjorda höljorna och klackarna av block. Blocken sprids sedan ut så att miljön blir så optimal som möjligt för öring. Förbättring av den övriga sträckan kan göras med att block och grus tillsätts punktvis där bottarna är hårda. Detta gäller framförallt i de nedre delarna nedanför gångbron (Elektronindustrin) till där Borås vägen går över.

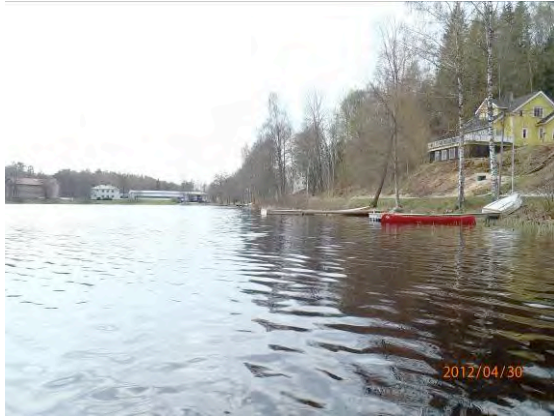
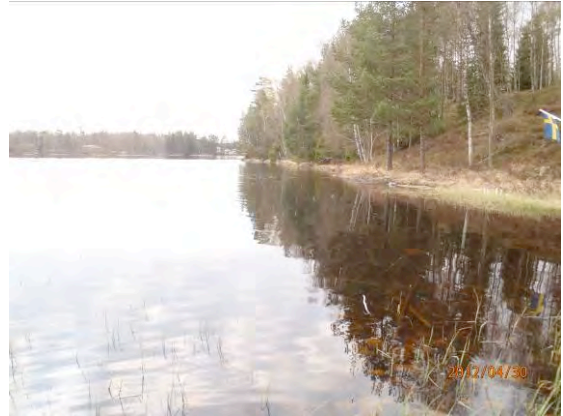
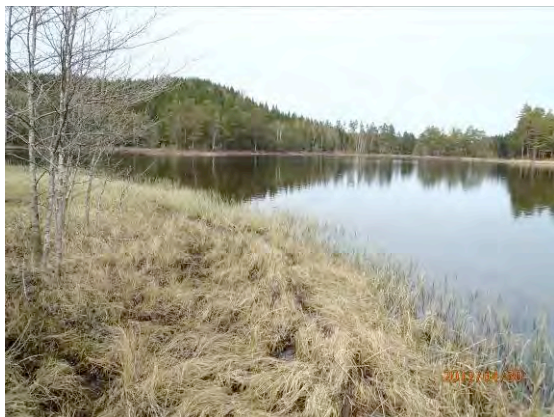
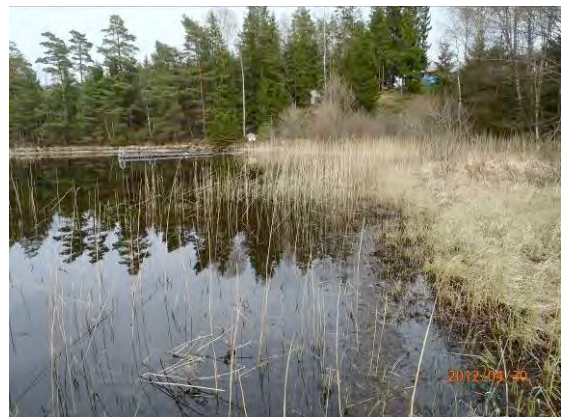
**Lokalnamn:** Sträcka 22, Lilla Hallongen.

**Naturvärdesbedömning:** Klass 3 naturvärde – lokalt värdefull miljö.

**Övrigt:** Näringsfattig långsträckt sjö som borde passa sjölevande stormusslor. Skogsbruk och avverkning pågår i närhet till sjöns område och avverkningsmogen skog finns.

**Åtgärdsförslag:** Sjöns närområden skyddas mot avverkning. Viktigt att strandskyddet efterlevs och att kalkningen underhålls.

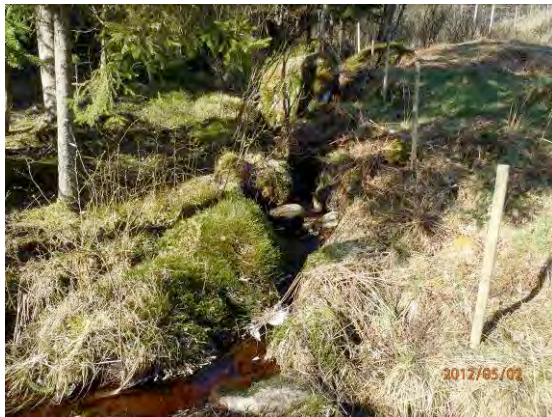
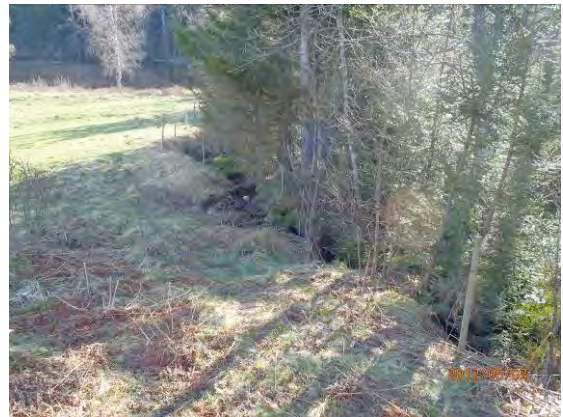
**Lokalnamn:** Biflöde 1

**Naturvärdesbedömning:** 3 Naturvärde lokal värdefull natur

**Övrigt:** Bäckens rinner mellan jordbruks- och skogsbrukslandskap och har tidigare varit dikad. Sista biten översilas mot Högvadsån. Den är påverkad uppströms av skogsbruk. Bäckens har fint bottenmaterial och skulle möjligen kunna hålla öring men är troligen för liten och kan torka ut.

**Åtgärdsförslag:** Skyddas mot framtida dikning samt att bäckens närområde skyddas.

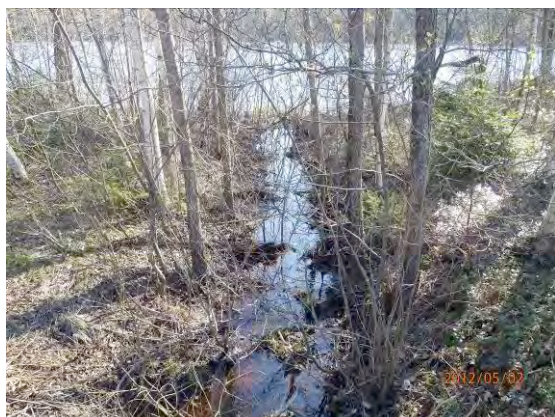
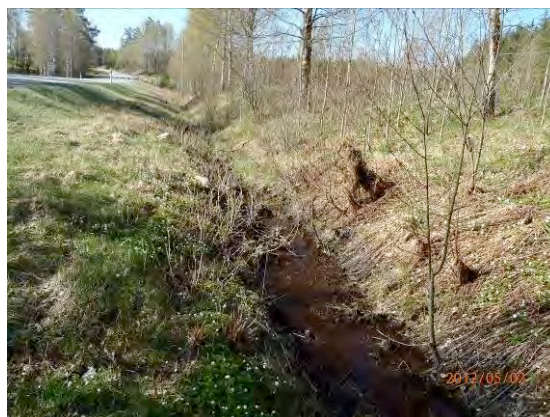
**Lokalnamn:** Biflöde 2

**Naturvärdesbedömning:** 4 lägre värde

**Övrigt:** Bäckens kommer från jordbruksområde och är tidigare rensad och dikad, en trumma med diameter 0,5 m under vägen är ett vandringshinder.

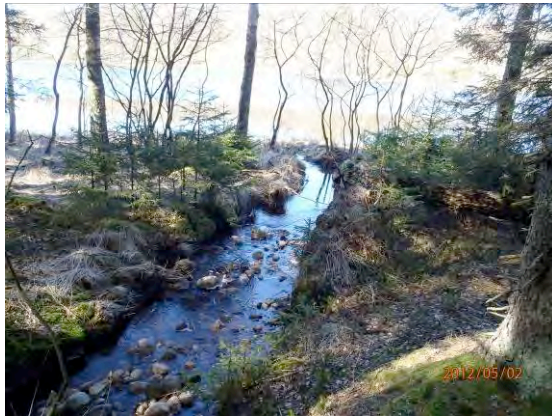
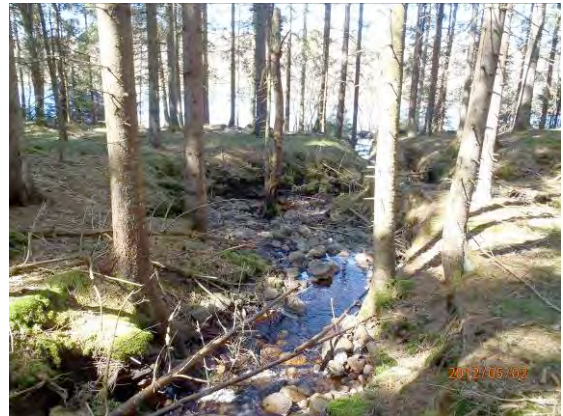
**Lokalnamn:** Biflöde 3, Inganäsbäcken

**Naturvärdesbedömning:** 2, Höga värden regionalt värdefull natur.

**Övrigt:** En mycket kort och mycket fin liten bäck som faller brant från berget i en mörk skog. Bäckens övergång sedan till strömmande flöde innan den rinner ut i Inganässjön. Berget är ett naturligt vandringshinder och lokalen nyckelbiotop med blockrika forsar och fall. Potential finns för öring och lax. Bäckens är liten och vattenkänslig. Skogen runt bäcken är avverkningsmogen vilket gör det extra känsligt. Elfiske bör göras.

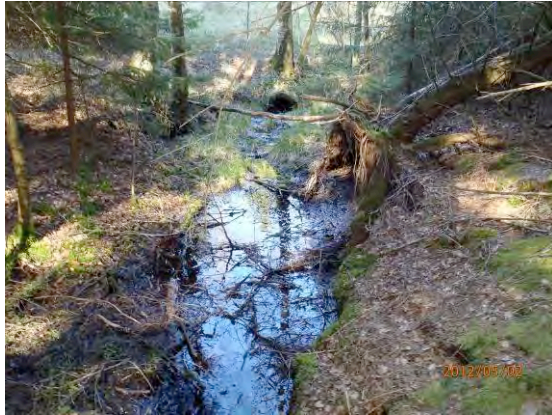
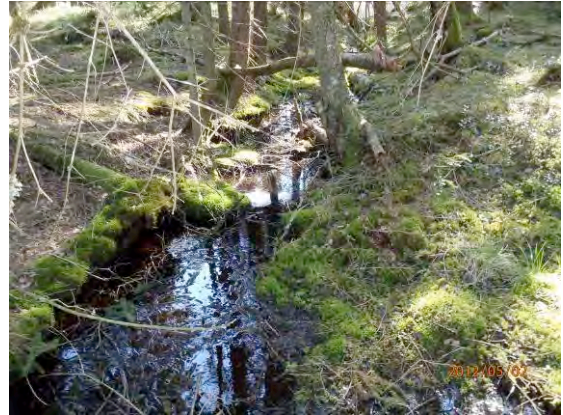
**Övrigt:** Dikad och rensad bäck som rinner igenom skogsområde. Dike tillkommer innan bäcken går i trumma på 0,5 m under Boråsvägen. Vitmossa kantar bäckområdet.
