## INVENTERING AV STORMUSSLOR I HÖGVADSÅN, VÄSTRA GÖTALANDS LÄN 2012

NATURCENTRUM RAPPORT 2012-09-06

Per Ingvarsson, Naturcentrum AB

# Inventering av stormusslor i Högvadsån i Västra Götalands län 2012

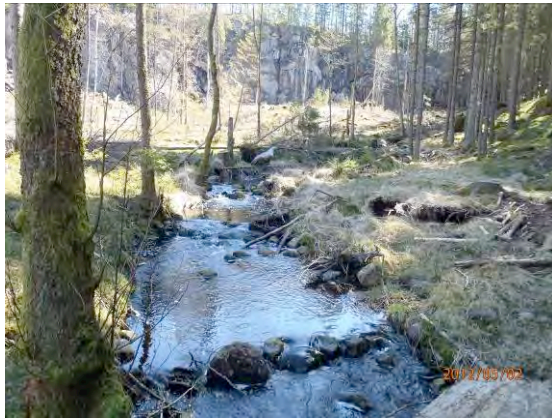
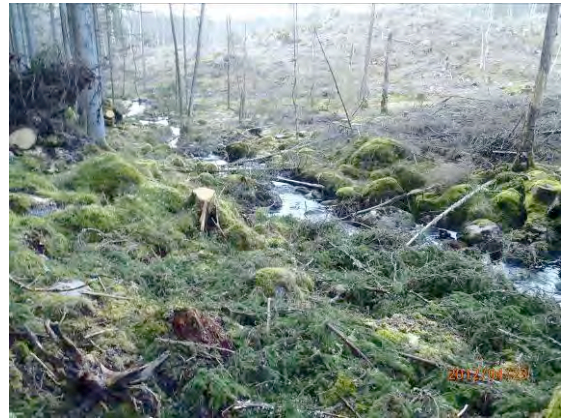
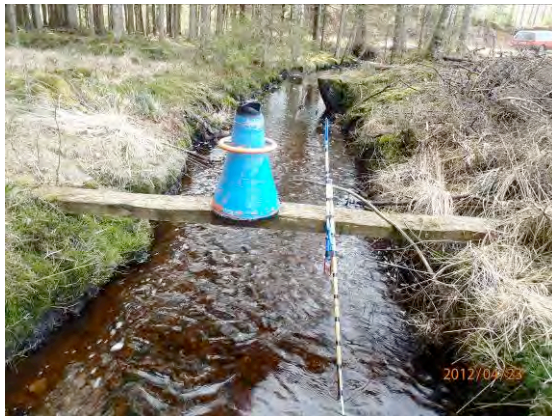
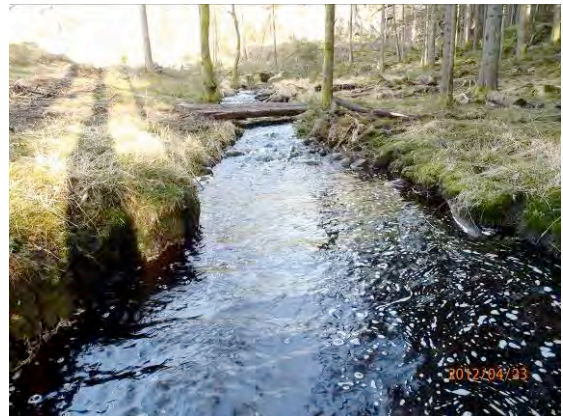
**Övrigt:** En nära optimal bäck för lek och uppväxande laxfisk och möjlig framtida musselbäck. Bäckens rinner brant ned från berg och bildar naturligt vandringshinder. En hölja med lek område bildas direkt nedan berget, uppväxt och lek område varvas hela vägen ned mot utflödet i Nabbasjön. Avverkning har nyligen skett på vänster sida om vattendraget och granris har lagts i bäcken vilket bildar två mindre vandringshinder. Avverkningen har gjort så att ljus har kommit in och grönalger har börjat växa på stenar. Avverkning riskeras på höger sida i närområdet. Nyckelbiotop i forsar och fall samt strömmande blockrik sträcka. Sträckan hade upphöjts till högsta värde om inte avverkning hade skett på vänster sida.

**Åtgärdsförslag:** Den närliggande skogen skyddas mot avverkning. Elfiske görs för att undersöka fisk-tillgången. pH värdet kollas.

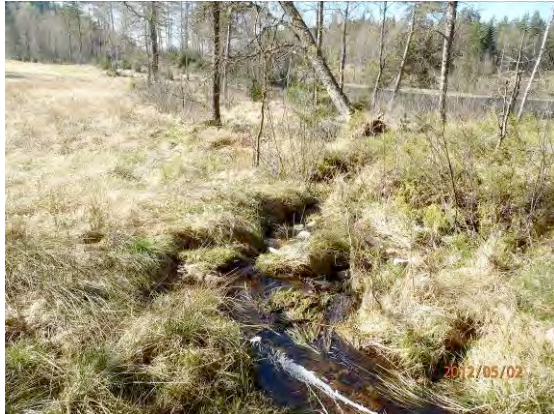
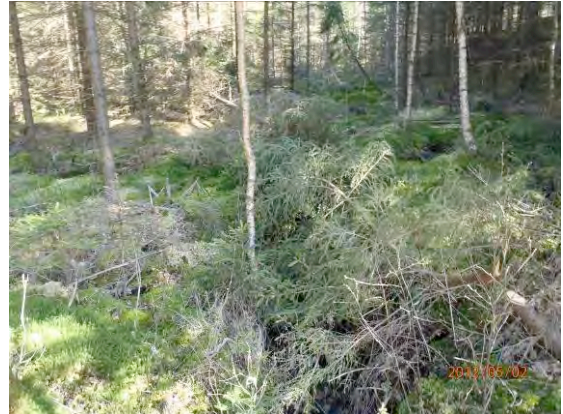
**Övrigt:** Liten klarvattenbäck, tidigare dikad, och troligen för liten för öring. Ovanför sträckan kommer bäcken från mossmark och planterad tät granskog. Stor risk för dikning och avverkning av bäcken och bäckens närområde.

**Åtgärdsförslag:** Bäckens och bäckens närområde skyddas mot dikning och avverkning.

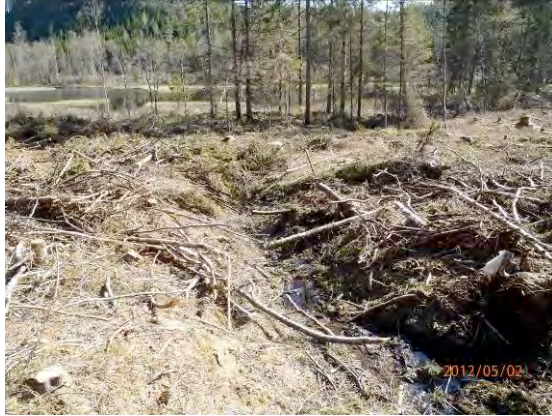
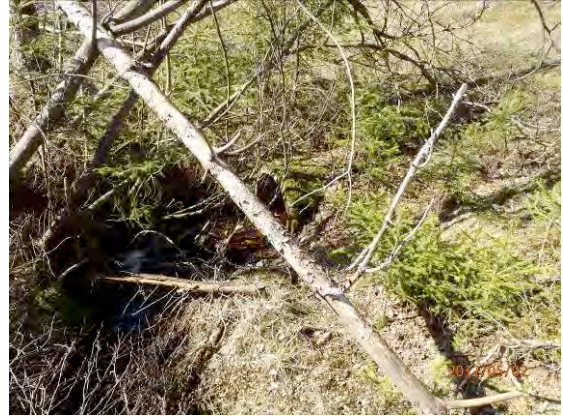
**Övrigt:** Liten dikad mossbäck som kommer från skogsmark och rinner ut i trumma (0,5 m) under Boråsvägen. Avverkat i och omkring kring bäcken där det överblivande riset är slängt på plats och försumpar vattnet.

**Åtgärdsförslag:** Närområdet kring bäcken rensas upp från grannis och skyddas för framtiden.

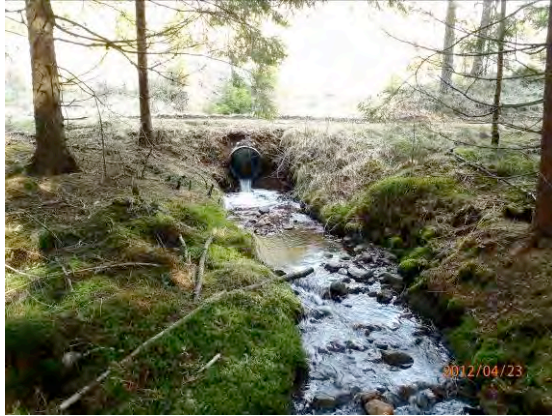
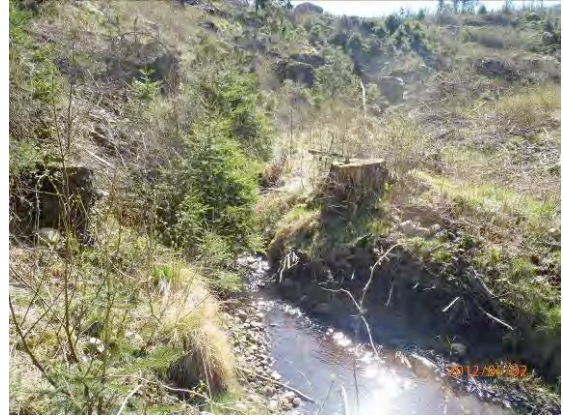
**Övrigt:** Mycket fin liten bäck med grus och stenbotten. Vandringshinder ca 50 m upp i bäcken i form av felaktigt lagd vägrumma med diametern (0,6 m). Upp vägen är det avverkat och nyplantering av gran har skett.

**Åtgärdsförslag:** Den kvarvarande skogen kring bäcken ut till Högvadsån skyddas mot avverkning. Trumman byts ut mot större och mer nedsänkt trumma eller halvtrumma. Den gran som är satt närmast bäcken tas bort och ersätts med uppväxande lövskog.

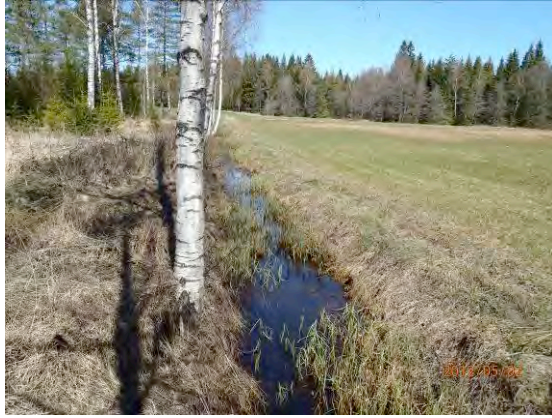
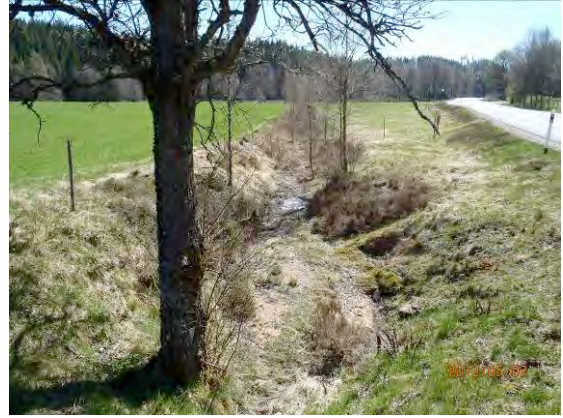
**Övrigt:** Dikad och rensad bäck som rinner över åkermark. Mycket järnockra och lager av sediment samt stora delar helt eller delvis igenvuxen av vass, nate och alger. Torkar ur i övre delen.

**Åtgärdsförslag:** För att minska på sedimenttransporten och att bäcken växer igen bör en kantzon av löv skapas ut med bäcken.

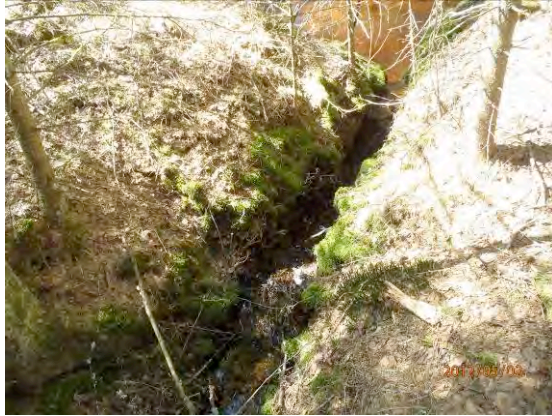
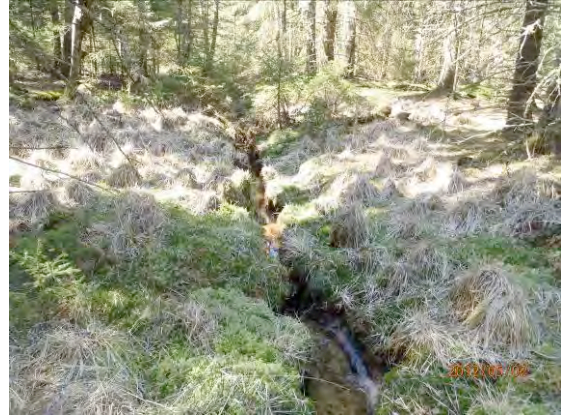
**Övrigt:** Liten dikad bäck som rinner över myrområde omgiven av barrskog. Bäckens torkar delvis ut. Sträckan uppströms och nedströms utflödet i Högvadsån är vildvuxet med död ved och har höga värden och innehar flodpärlmussla.

**Åtgärdsförslag:** Hindra framtida dikning av bäckens närområde och undvik avverkning av skogsområdet. Eventuellt kan man lägga igen utflödet med stockar för att hindra sedimentutflöde.

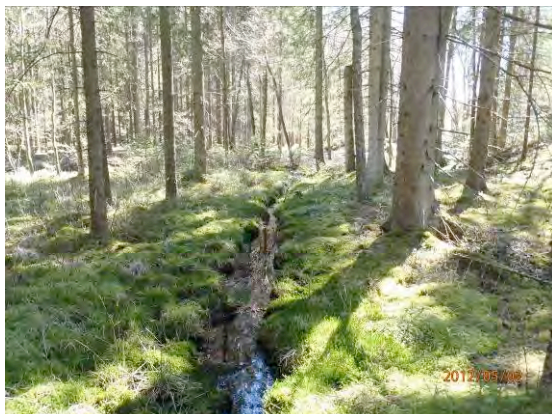
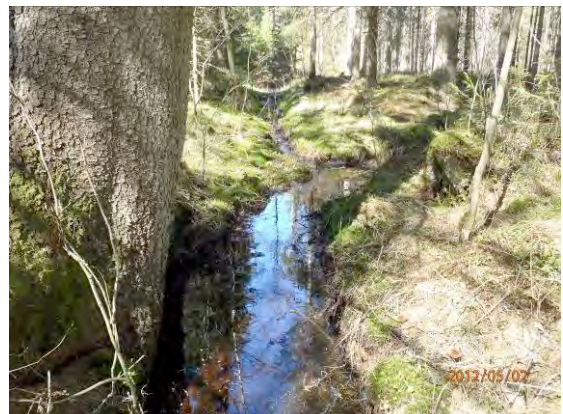
**Övrigt:** Dikad mossbäck från väg. Vitmossa kantar vattendraget. Bäckens torkar delvis ut. Högvadsån har stora värden som biotop vid bäckens utflöde.

**Åtgärdsförslag:** Skydd mot avverkning i bäckens närområde. Eventuellt kan man lägga igen utflödet med stockar för att hindra sedimentutflöde.

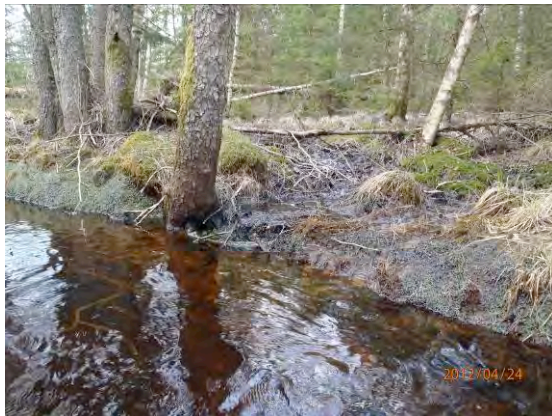
**Övrigt:** Dikad mossbäck från väg. Vitmossa kantar vattendraget. Bäckens torkar delvis ut. Högvadsån har stora värden som biotop vid bäckens utflöde.

**Åtgärdsförslag:** Bäckens skyddas mot dikning och närområdet skyddas mot avverkning. Eventuellt kan man lägga igen utflödet med stockar för att hindra sediment utflöde.

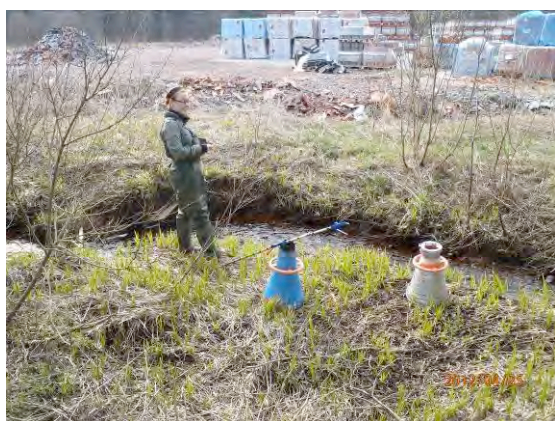
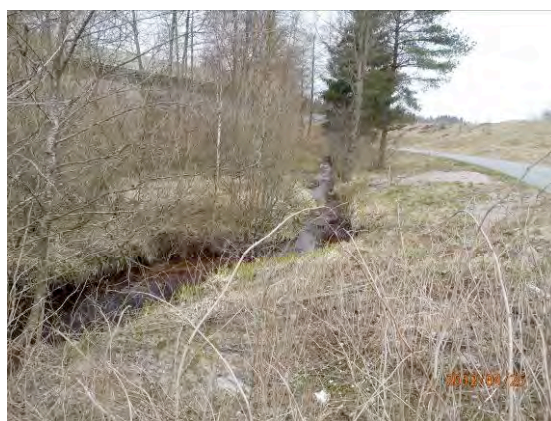
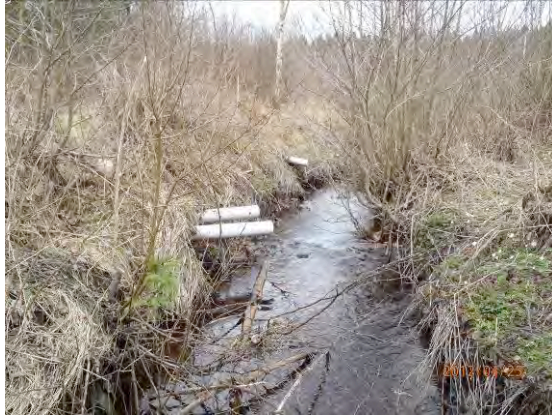
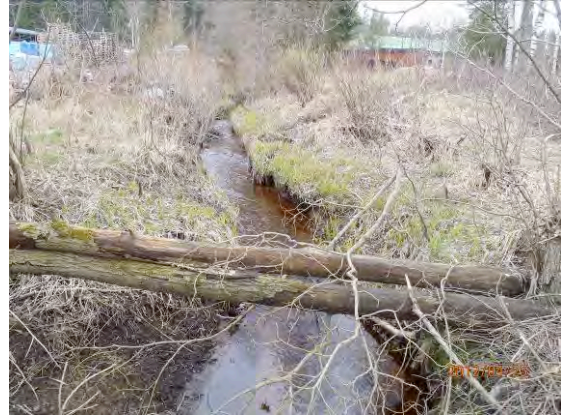
**Övrigt:** Liten fin bäck med lek- och uppväxtområden för fisk. Bäckens rinner under Boråsvägen och genom industriområde ned över öppen mark innan den mynnar i Högvadsån. Avverkning av buskar och träd har gjorts i bäckens närhet till det industriområde som ligger på vänster sida om vattendraget. Mycket skräp ligger i vattendragets närområde. En trumma på 1 m i diameter ligger under infarten till industriområdet och är troligen inget hinder men bör bytas ut. Bäckens under Boråsvägen utgör vandringshinder för fisk och utter. Bäckens har stor potential att kunna hysa havsvandrande öring i framtiden.

**Åtgärdsförslag:** Elfiske bör göras. Trumman med diameter 1,4 m under infartsvägen byts ut mot bro eller större halvtrumma. När Boråsvägen görs om bör man byta ut nuvarande trummor till en större halvtrumma med utterpassage så att fisk och utter kan få fripassage uppströms.

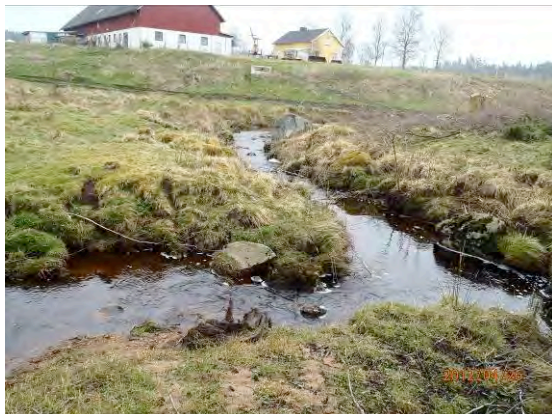
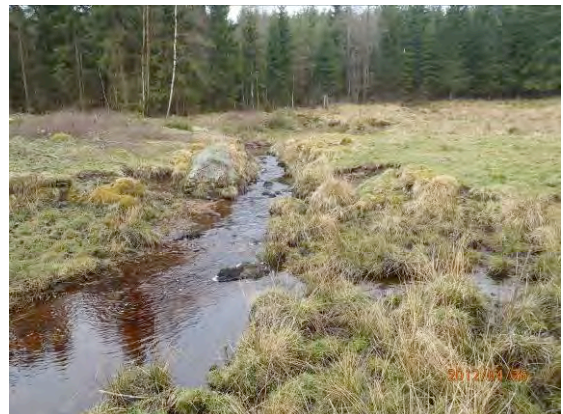
**Övrigt:** Mycket fin liten meandrande bäcksträcka, som borde innehålla öring. Vandringshinder nedströms i form av Boråsväg. Avverkning av den lövskog som kantade bäckens vänstra sida har gjorts och mycket ris ligger i bäckens närområde.

**Åtgärdsförslag:** Elfiske görs. Ny lövträdsridå får växa upp ut med vattendraget.

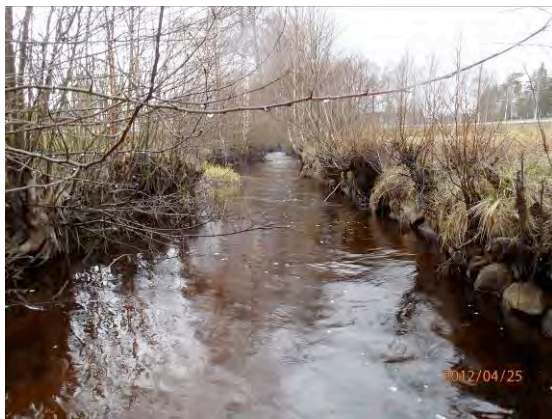
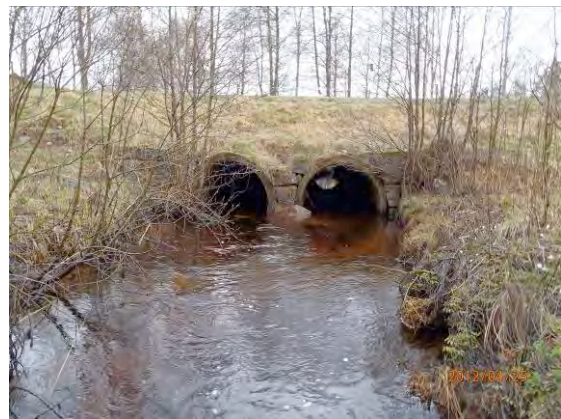
**Övrigt:** En lång rätad och stensatt bäckfåra som rinner över öppen åker mark. Den har trots det fina förhållanden för att hysa både fisk och musslor. Förbättringar kan göras för att få mångformighet i vattendraget. Två trummor med diametern 1,6 m vardera går under Boråsvägen. Den ena är igensatt med bråte och den andra utgör inget hinder för fisk.

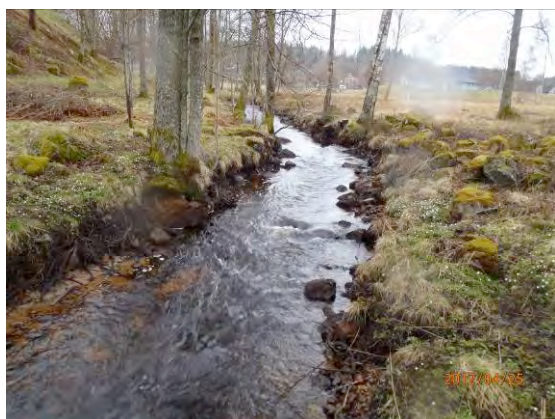
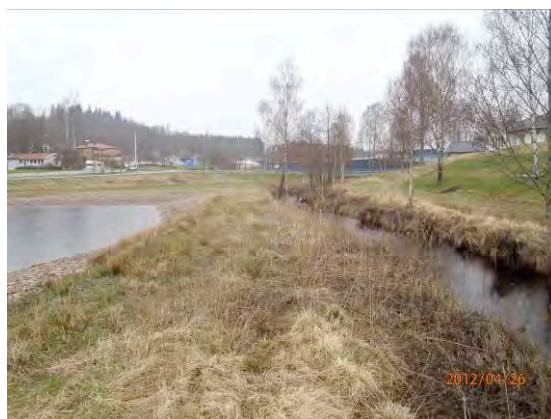
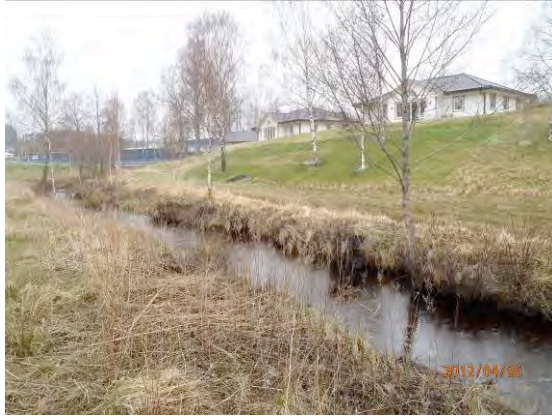
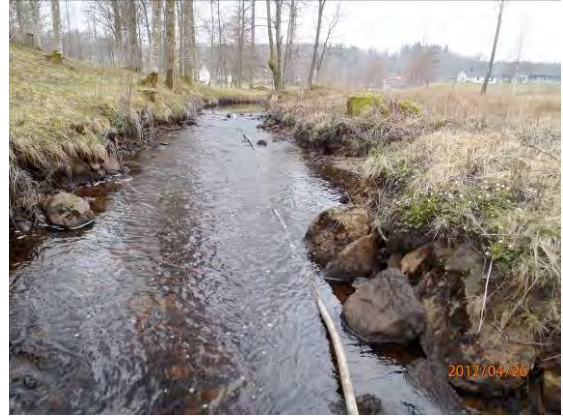
**Övrigt:** Nedre biten strömmande med block och stensatta sidor. Vänstersida mot Kyrkan består av gles lövbacke och högersida av öppen mark. Mellersta och översta biten är ringlande med grusbotten och passerar nybyggd våtmark och öppen mark. Mycket av buskarna och träden längs vattendraget har tagits ned. Sträckan slutar vid den bro som korsar vattendraget. Bron över vattendraget saknar utterpassage. Sträckan ned Mjögäcksfabriker har stor potential för att bli mycket fin för vandrande laxfisk och flodpärlmussla.

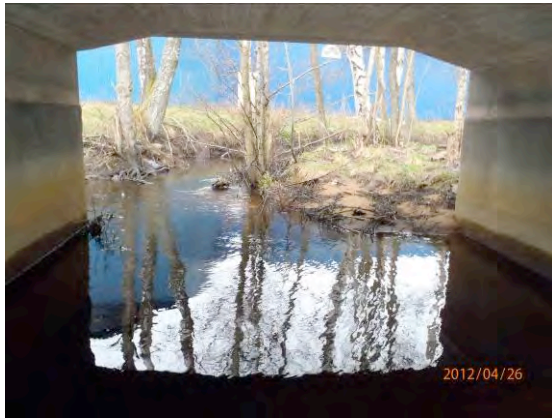
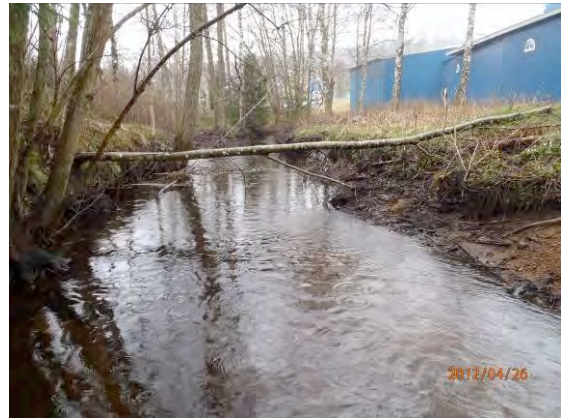
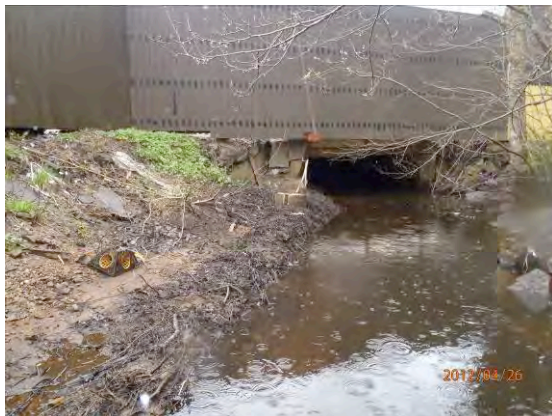
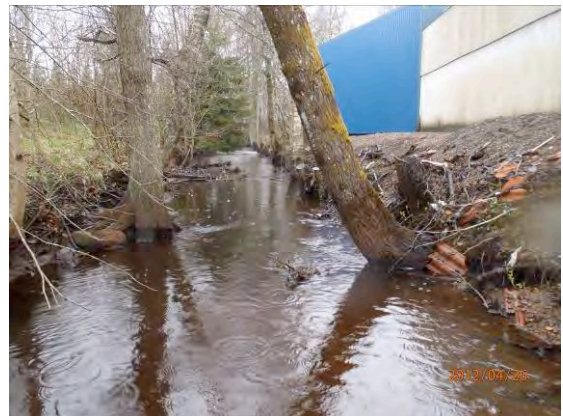
**Övrigt:** En jämn sträcka med sand och grus omgiven av lövträd och präglas av Mjöbäcksfabriker och bebyggelse. Mycket skräp från fabrikerna ligger i och omkring vattendraget. Ån försvinner en lång sträcka kulverterad igenom fabriksområdet. Oklart om hur kulverten är som vandringshinder. Mycket stor potential och fina biotoper för lax och öring finns uppströms fabrikerna.

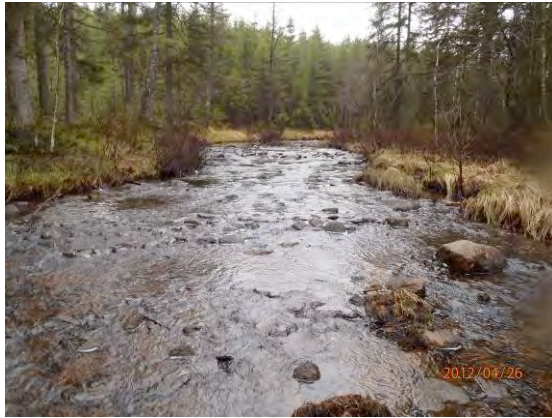
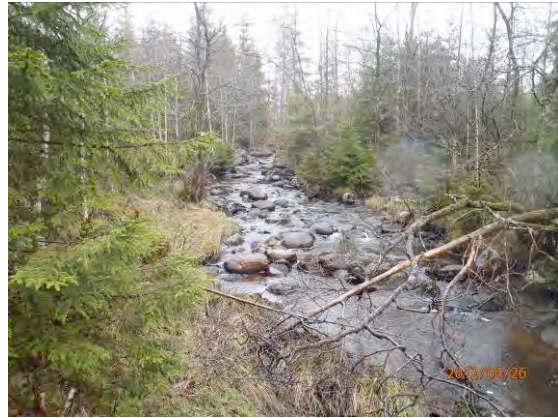
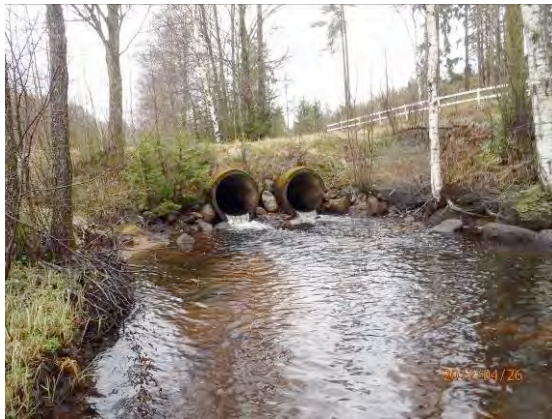
**Övrigt:** En optimal sträcka med kvillande blockrika och mycket fina miljöer för musslor och fisk. Partiellt vandringshinder (6359355:1323578) i form av gammal ålkista. De två trummorna med diametern 1 m (6359383:1323571) vardera som avslutar sträckan utgör partiellt hinder. Mycket fina långa sträckor finns uppströms sträckan. Nedströms i vattendraget i Möbäck finns en damm som utgör definitivt hinder. Sträckorna undersöktes 2011 av Per Ingvarsson. Sträckorna uppströms Mjögäcksfabriker är kärnområde för laxfisk och framtida vandringsfisk och musslor. Flodpärlmussla har funnits i Mjögäån och det borde finnas en bra möjlighet för återintroduktion.

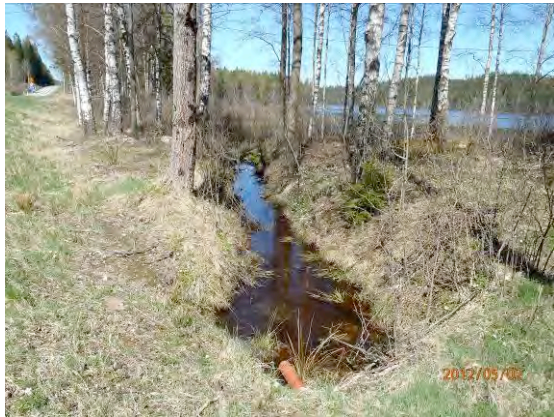
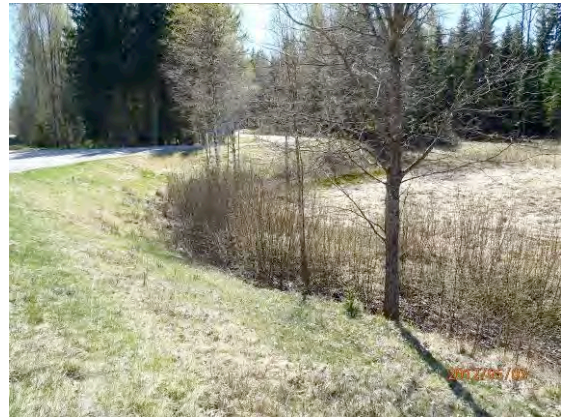
**Övrigt:** Liten rensad bäck som kommer från åkermark och rinner under Bråsvägen i ett rör på 0,12 m i diameter innan det rinner, dikad med botten av sediment och järnockra, ut i Stora Hallongen.

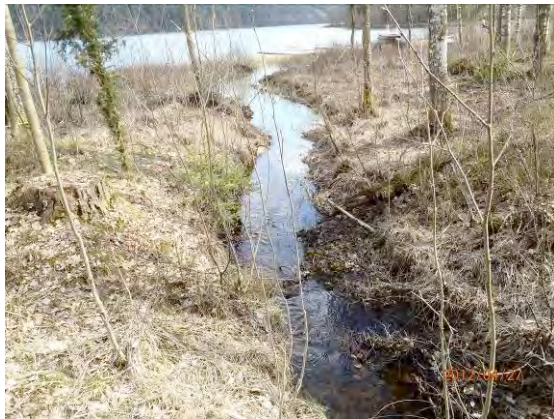
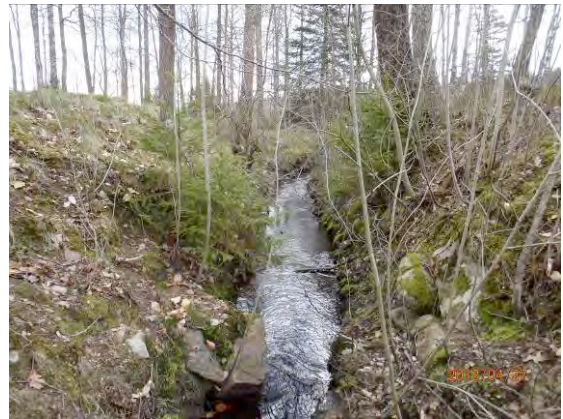
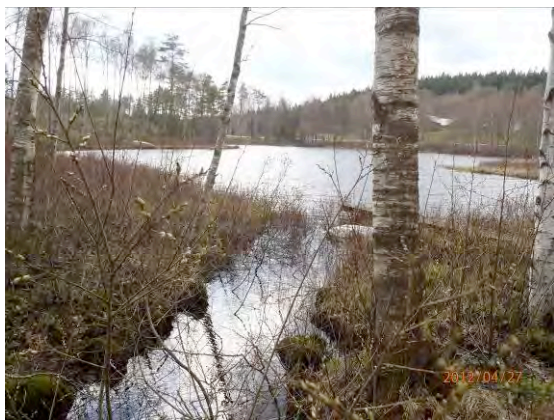
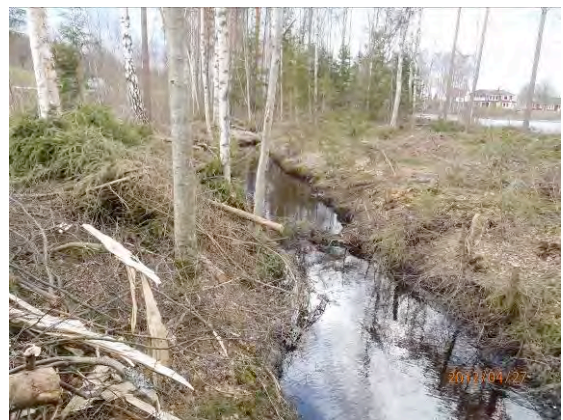
**Lokalnamn:** Biflöde 18, Hylte

**Övrigt:** En liten tidigare blockrik och rensad bäck som rinner genom betesmark. Två små plasttrummor (0,25 m, 0,3 m) i form av åkervägar samt bröt bildar vandringshinder ned mot sjön. Djurhållning sker i vattendraget. Bäckens i dagsläget troligen ingen öring men potential finns.

**Åtgärdsförslag:** Bäckens båda plaströr ersätts med större halvtrumma eller bro. Bröten längst ned mot sjön tas bort. Djurhållning tas bort från närområdet.

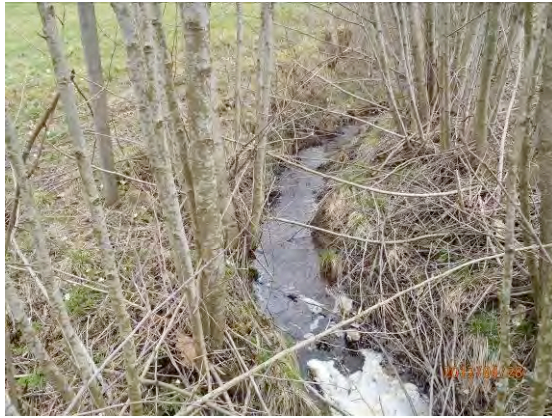
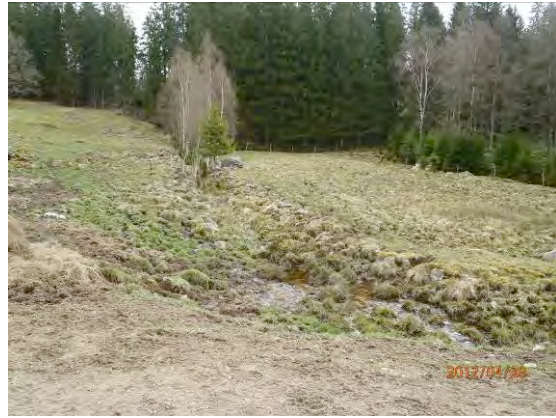
**Lokalnamn:** Biflöde 19, Hylte

**Övrigt:** Liten bäck med grus- och stenbotten. Bäckens kommer från naturskön, tidigare dikad och rätad blockrik åkermark innan den rinner kulverterad med diameter på 0,6 m utmed och under väg, innan den rinner de sista 25 m ut mot Stora Hallongen. De sista 25 m har fina miljöer för öring.

**Åtgärdsförslag:** Vid ombyggnad av väg bör trumman tas upp och passagen under vägen bytas ut mot större halvtrumma eller bro.

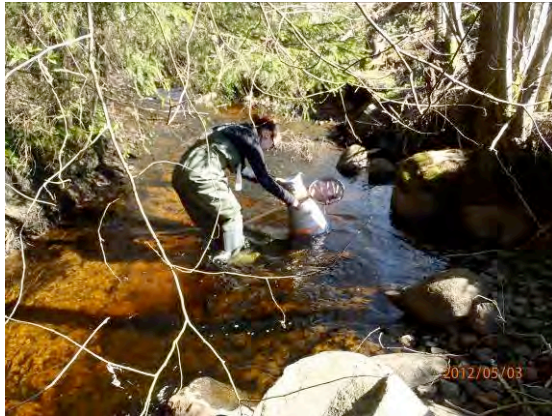
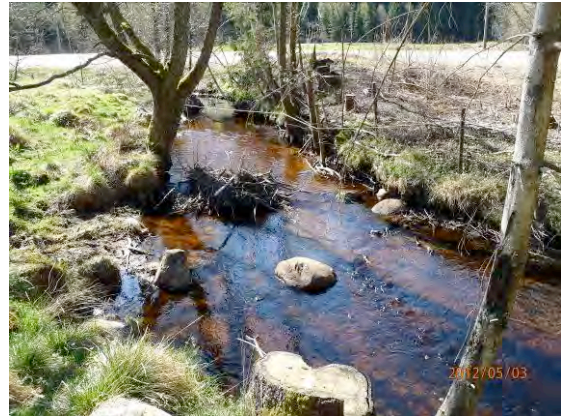
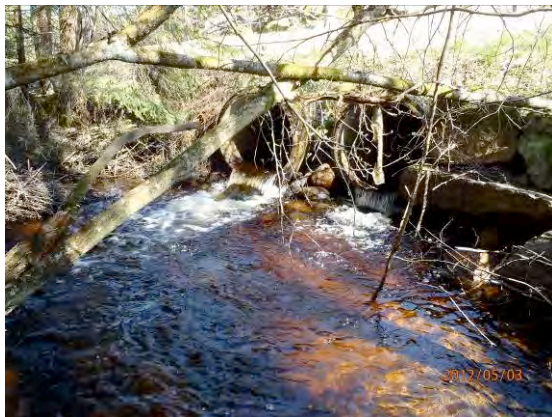
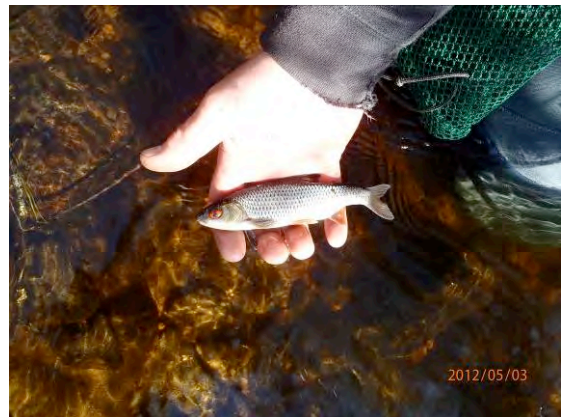
**Lokalnamn:** Biflöde 21 – 1

**Övrigt:** Vandringshinder i form av 2 st vägkulvertar hindrar svagsimmande arter och är partiellt hinder för öring. Stort stim av lekvandrande mört fanns nedanför kulverten. Öring och signalkräfta sågs. Avverkning har skett av träd mot strandzonen ut med väg och mot åker.

**Åtgärdsförslag:** Vandringshindret vid kulverten fixas till genom att höja vattnet, typ av naturlig bas-sängrampa. På sikt bör trummorna bytas ut till större halvtrumma eller bro. Vattendragets närhet skyddas mot avverkning. Elfiske bör göras för att undersöka öringpopulationen.

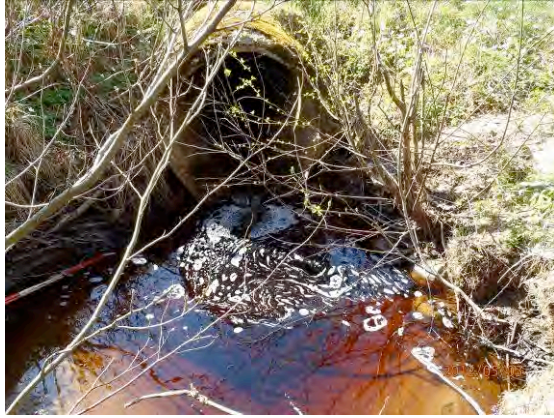
**Övrigt:** En mycket liten och brant strömmande bäck. Med fin öringbiotop, närområdet kantas av väg. Vandringshinder av betongtrumma samt en gammal vägbro och bröt utgör definitivt vandringshinder. Bäckens rinner upp i Store mosse vilket gör vattnet något humöst.

Bilden visar vägtrumma – vandringshinder

**Åtgärdsförslag:** Den gamla vägbron och bröten tas bort. En upphöjning av utflödet av vägtrumman vid landsvägen görs så att fisken kan passera. På sikt bör trumman bytas ut mot större halvtrumma. Bäckens litenhet gör att potentialen lägre. Elfiske bör göras för att undersöka öring populationen.

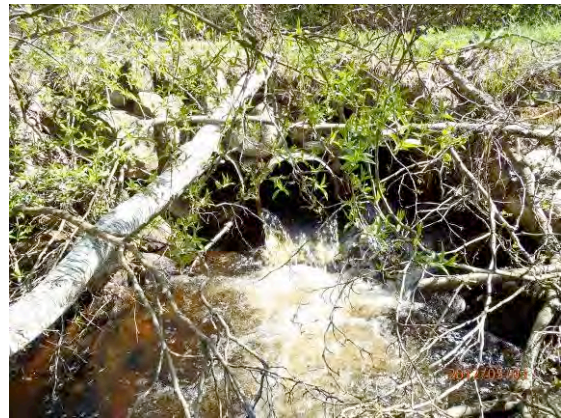
De tre trummorna som utgör vandringshinder.

**Åtgärdsförslag:** Det tre trummorna byts ut mot större Halvtrumma. Bredare kantzoner ut med vattendraget skapas.

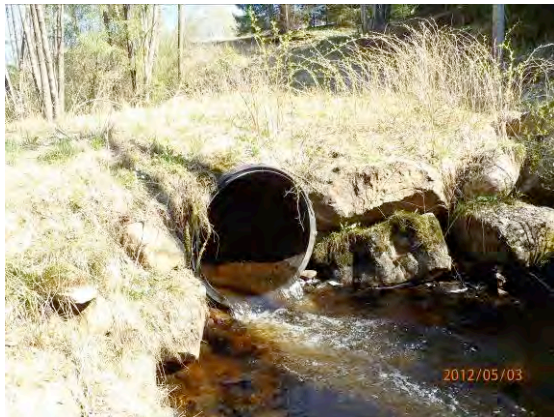
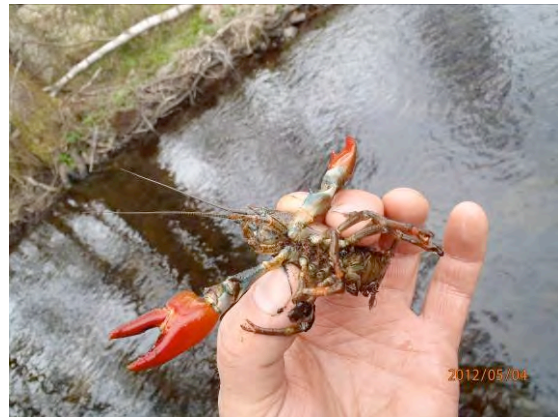
**Övrigt:** Forsande blockrik sträcka som rinner igenom barrskogsområde. Litet bäckinflöde kommer in från vänster (6361987:1326293). En ny gjord skogsväg med plasttrumma (6362084:1326642) med diameter på 1,2 m utgör vandringshinder. Sträckan har mycket stora värden som uppväxtbiotop.

Den nylagda trumman utgör partiellt hinder för fisk. Signalkräfta fanns i hela vattendraget.

**Åtgärdsförslag:** Den nylagda trumman sänks ned så hindret försvinner och kan bilda naturlig botten. Det bästa vore att den byts ut helt mot större halvtrumma. Närområdet skyddas mot avverkning. Signalkräfta och öring sågs.

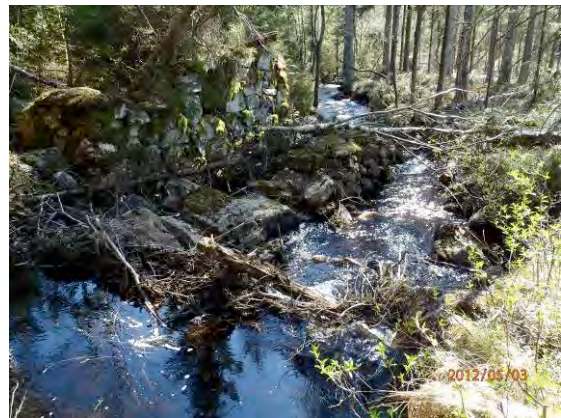
Det gamla kvarndämnet utgör vandringshinder.

**Åtgärdsförslag:** Vattendragets närhet skyddas mot avverkning. Vandringshindren med virkesstockarna tas bort. Det partiella hindret i form av kvarnrest och bröt tas lätt bort. Bröten vid cementtrumman tas bort och vattnet nedan trumman höjs enkelt upp med sten typ bassäng. Trummorna bör annars bytas ut mot större halvtrumma för att hindra att ris och annat material gör att den sätts igen. Signalkräfta och öring sågs.

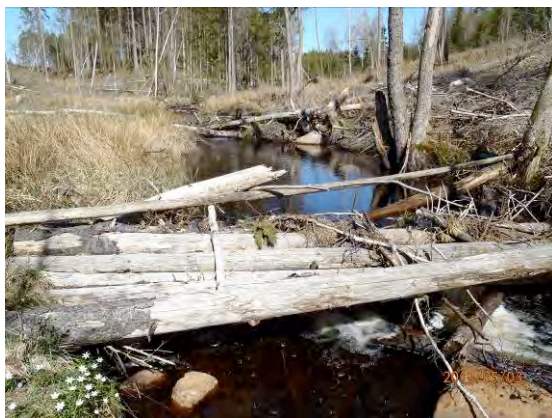
**Övrigt:** En starkt strömmande blockrik sträcka som går igenom barrskog. Lekområde finns. Stora delar av närområdet är öppet och har avverkats och mycket stockar har lagts över bäcken. Stockarna bildar brötar och utgör vandringshinder för fisk. En gädda stod ensam nedan en bröt, inestängd i sin lekvandring mot sjön eller de mader som finns uppströms. En kvarnrest finns på sträckan där avverkning har skett i närområdet och som utgör partiellt hinder för fisk. Två mindre bäckinflöden på höger (6362090:1326657) och vänster (6362143:1326795) sida kommer in på sträckan. Sträckan har påverkats av tidigare kvarnverksamhet och block har lagts upp vid sidan av vattendraget. Grusskogsväg med två cementrummor med en diameter av 1,1 m vardera samt bröt utgör partiellt hinder för fisk. Sträckan har stora värden som öring biotop.

Stockar som används vid skogsavverkning.

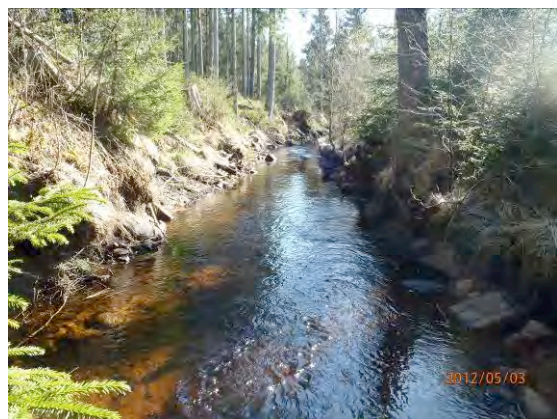
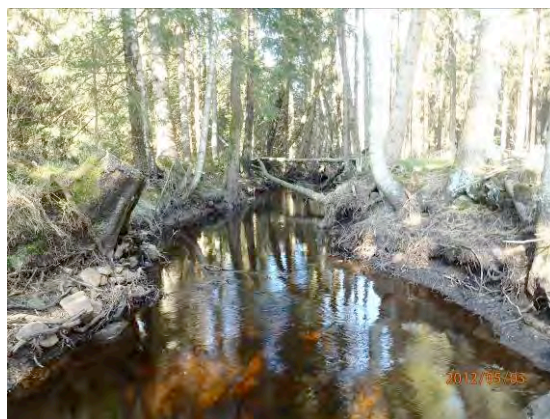
**Övrigt:** En lång sträcka som påverkats av att den rätats och rensats på sten och block. Närområdet består av granskog och sank mark. Botten är jämn men har partier med grus, sten och hålor, där block ligger vid sidan om vattendraget. Sträckans strömhastighet gör så att potential finns för att restaurera den och skapa en fin öringbiotop. Nedanför bäckinflöde, vänster (6362485:1327230) och två bäckinflöden höger (6362346:1327338), (6362329:1327410), samlas sand vilka bör undantas restaurering. Stor potential finns för förbättring. Signal kräfta och öring sågs.

Bilderna visar den rätade och rensade sträckan. Potential finns för restaurering.

**Åtgärdsförslag:** Sträckan restaureras med att den sten som finns utmed vattendraget läggs tillbaka. Möjligt kan ytterligare sten samt lekgrus tillsättas.

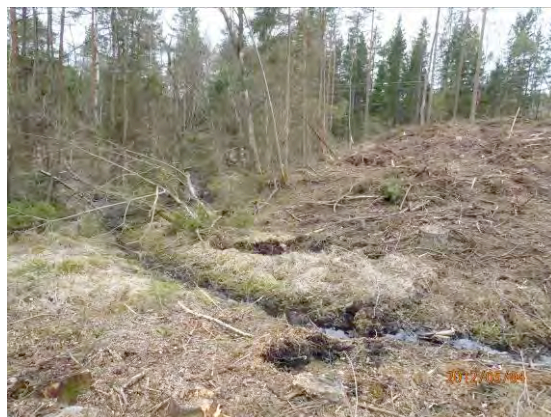
Avverkning och avledning av vatten i anslutning till ån.

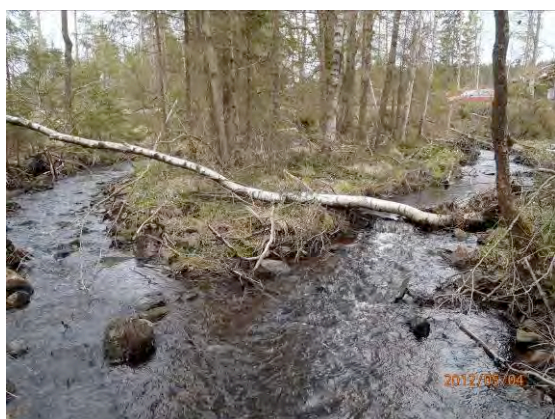
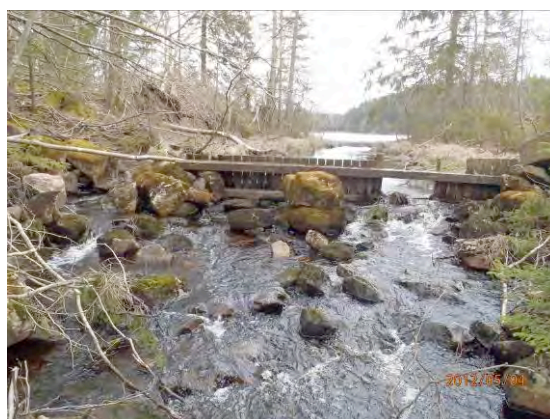
**Övrigt:** Bäckan rinner från sjön och går först svagt strömmande. Påverkat av en gammal ålkista som sitter mellan bron och utflödet ur sjön. Ålkistan dämmer något vilket försämrar öringbiotopen uppströms och utgör partiellt hinder för fisk. Nedanför ålkistan går ån fint grunt strömmande. En stenvägbro (6362826:1327831) och en ledning passerar över vattendraget. Nedan bron går ån kvillande som nyckelbiotop med höga värden som öringbiotop. För att sedan meandra strömmande ned mot myrmark. Avverkning har nyligen skett på båda sidor i åns närhet och dessutom har två diken gjorts på åns vänstra sida för att leda ut vatten. Stor stationär öring ca 7-8 hg och signalkräfta sågs.

Bilderna visar fina strömvattenmiljöer för fisk samt den gamla ålkistan nedan Stora Djupa sjöns utflöde.

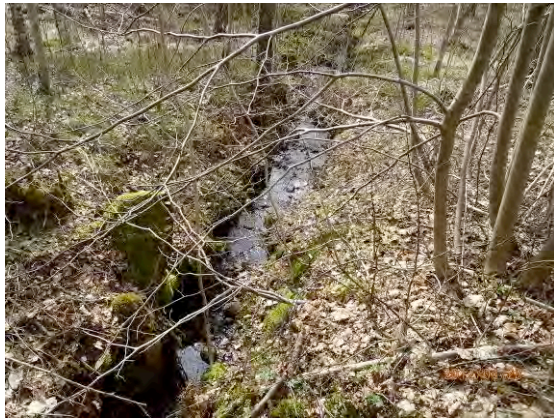
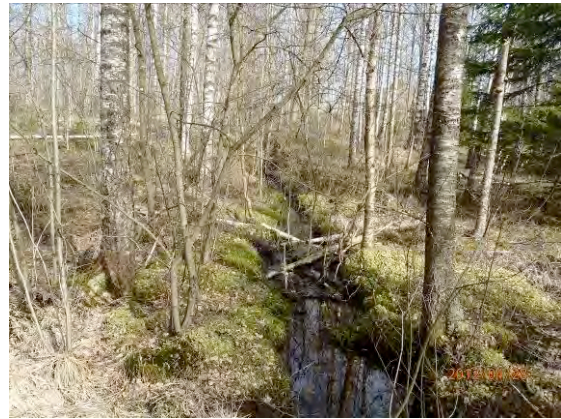
**Övriga arter vid inventering:** Inga arter

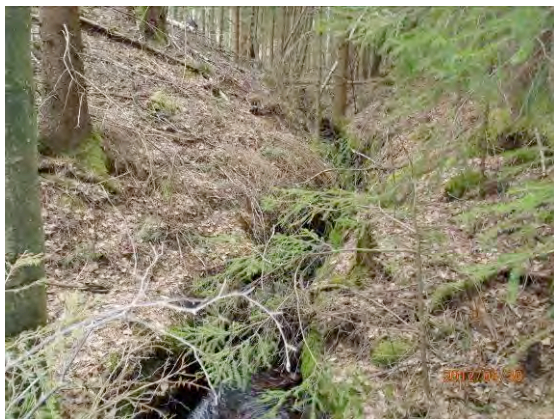
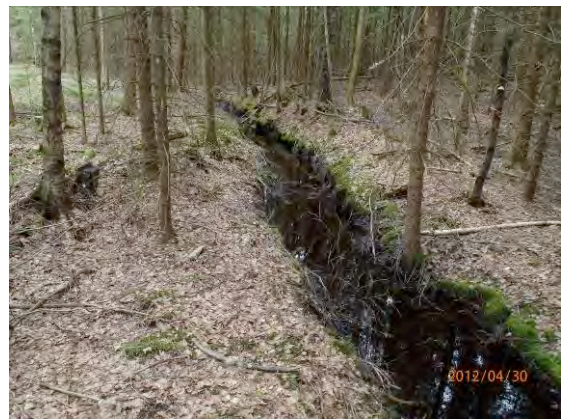
**Lokalnamn:** Biflöde 23, Jonsbäcken

**Övrigt:** Liten rensad och rätad bäck som påverkats av skogsbruk och som går brant ned mot Lilla Hallongen. Skogsbruk sker i bäckens närområde.

**Åtgärdsförslag:** Bäckens skyddas mot ytterligare rensning och avverkning i närområdet undviks.

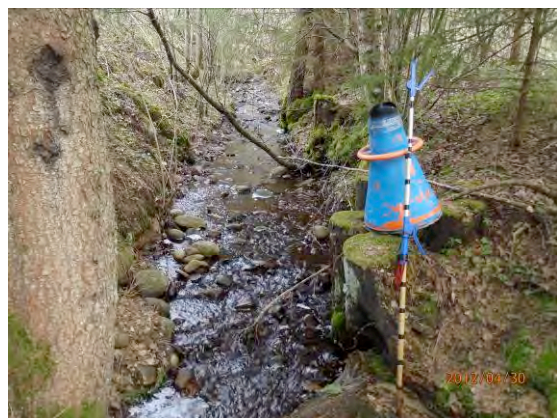
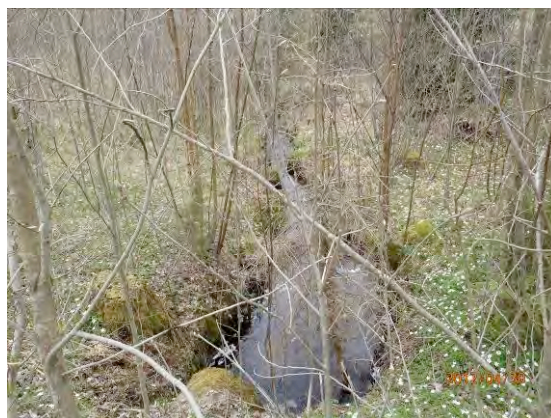
**Lokalnamn:** Biflöde 24, Brunnsnäs

**Övrigt:** Bäckens kommer från skogsmark och rinner under väg 154, ned genom tomtmark och skog. Bäckens är tidigare rätad och rensad och skogsarbete sker i bäcken ovan Boråsvägen. Vandringshinder finns i form av trumma med diameter 0,5 m under väg vid hus. Tidigare har det funnits en kvarn och kvarndamm på sträckan. Flera höga vandringshinder i brant terräng finns ned mot utloppet där bäcken går över översilningsområde i Lilla Hallongen. Bäckens struktur gör att den borde kunna ha öring. Bäckens kan möjligen torka ur.

**Åtgärdsförslag:** Vandringshindren åtgärdas och bäckens närområde ovan Boråsvägen och ned genom villorna skyddas. Elfiske kan göras på bäckens nedre del.

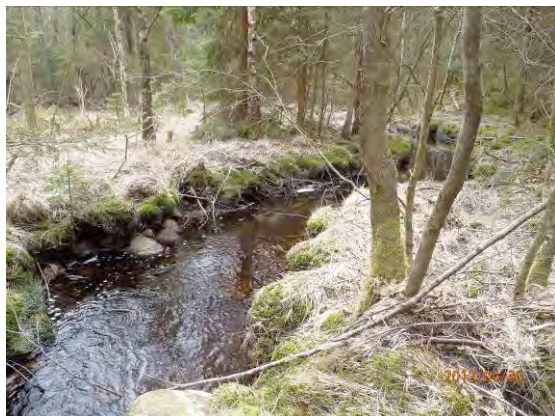
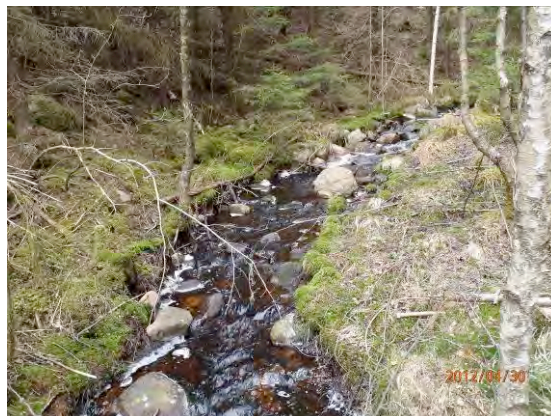
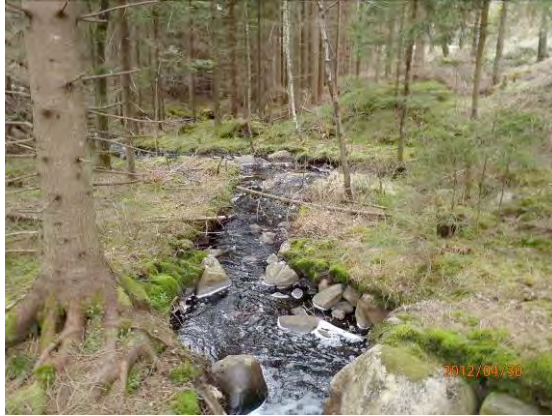
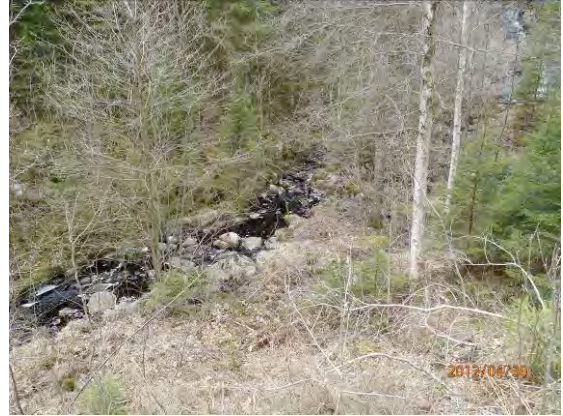
**Lokalnamn:** Biflöde 25,

**Övrigt:** Mycket fin bäck med klart humusfärgat vatten. Bäckens rinner i naturligt vattenfall (nyckelbiotop) ned ca 50 m ned mot vägtrumma med diameter 1 m. Trumman är vandringshinder för all fisk. Nedan för vägen strömmar bäcken igenom avverkningsmogen granskog kantad av lövträd och död ved. Den sista biten mot Lilla Hallongen går bäcken genom myr – strandområde med översvämningsmark. Bäckens har mycket fina biotoper för laxfisk och borde vara viktig för framtida öringpopulationen i vattensystemet.

**Åtgärdsförslag:** Bäckens närområde skyddas mot avverkning. Vägtrumman byts ut mot halvtrumma. Elfiske bör göras.

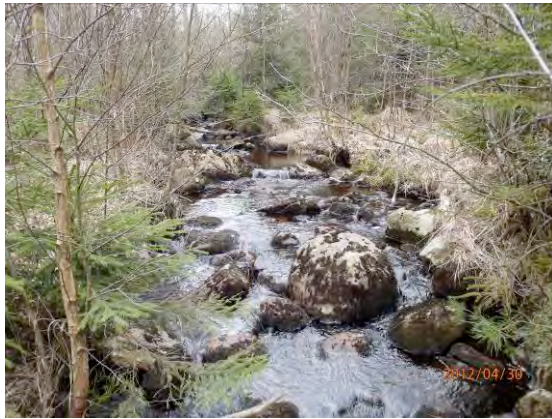
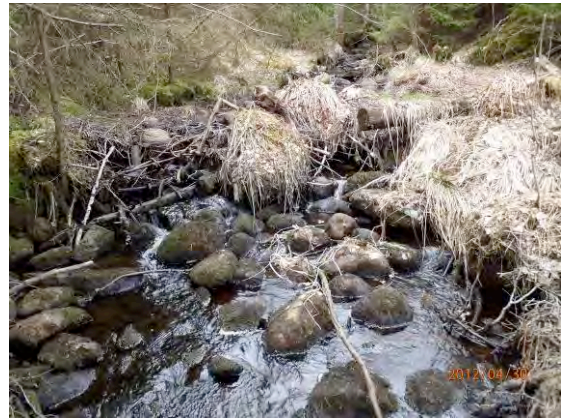
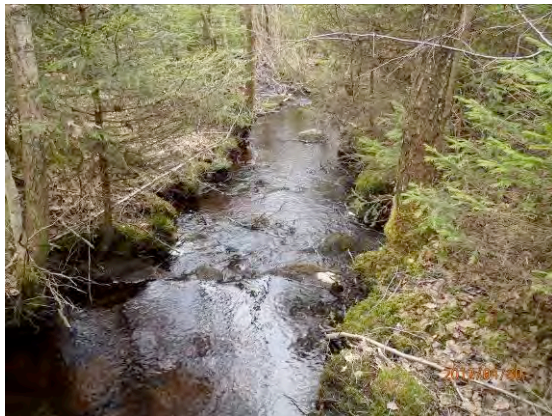
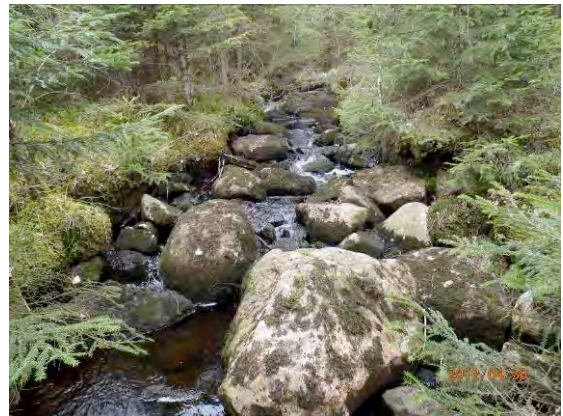
**Lokalnamn:** Biflöde 26, Mossjöbäcken.

**Övrigt:** Mycket fin storblockig strömmande bäckmiljö med hålor och död ved som rinner första delen genom ett hygge för att sedan rinna en lång sträcka genom urskogsliknande förhållande innan den går genom en myr/strandzon ut i Lilla Hallongen. Några mindre brötter utgör vandringshinder. Ovanför vägen och den undersökta sträckan är bäcken tidigare dikad och går mellan öppen mark och skog. Trolig öring sågs. Bäckens har höga värden och stor potential som öringbäck.

**Åtgärdsförslag:** Elfiske bör göras. Brötarna och vandringshindren öppnas upp försiktigt. Bäckens närområde skyddas mot dikning och avverkning.

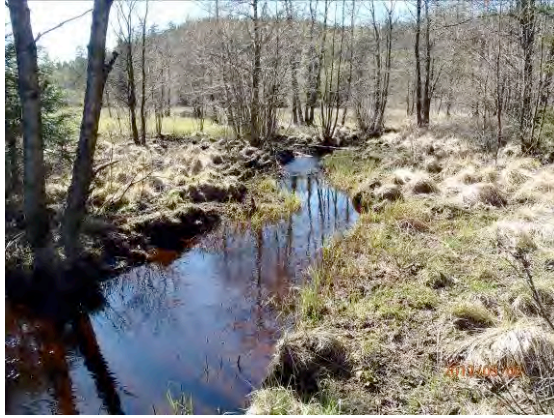
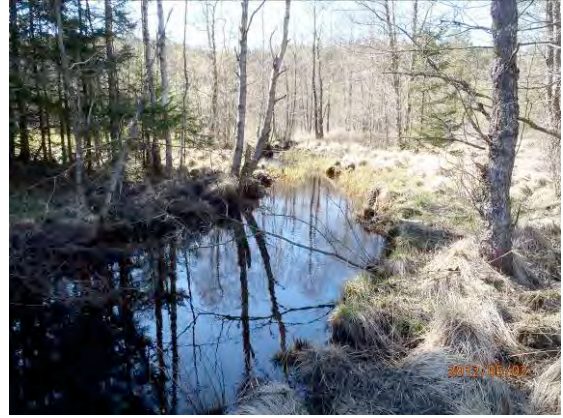
**Lokalnamn:** Biflöde 27-1, Bäckabobäcken

**Övrigt:** Meandrande sträcka med djupa höljor omgivet av skog, myrområde och grustag som rinner ned i översvänningsområde i Lilla Hallongen. Humusfärgat järnockravatten präglar bäcken.

**Åtgärdsförslag:** Närområdet skyddas mot avverkning.

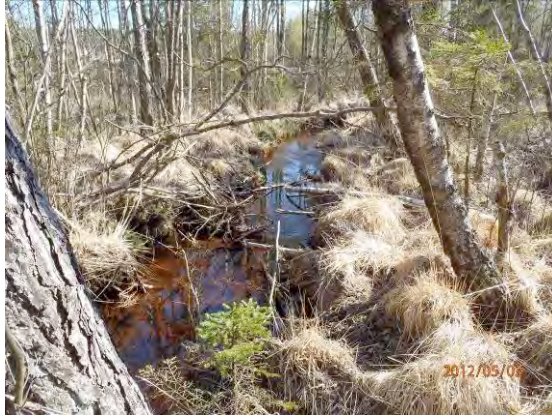
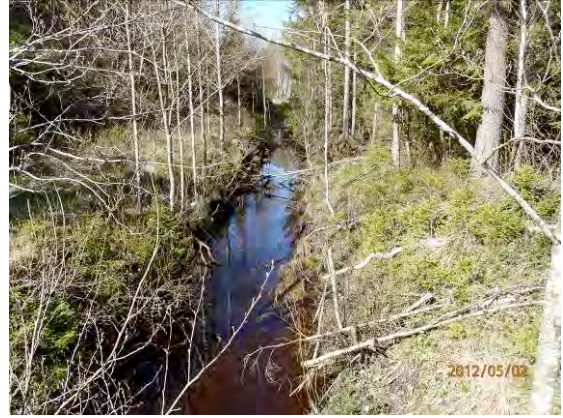
**Lokalnamn:** Biflöde 27 – 2, Bäckabobäcken

**Övrigt:** Dikad och tidigare rensad sträcka med botten av sand, järnockra – sediment och med humus-järnockra färgat vatten. Trolig öringfisk sågs. Avverkning har skett vid bäcken mot grustaget. Två tillkommande mindre bäckar rinner in i vattendraget. Mycket död ved ligger i vattendraget.

**Åtgärdsförslag:** Mossmarken är känslig och bör skyddas mot avverkning.
