## INVENTERING AV STORMUSSLOR I HÖGVADSÅN, VÄSTRA GÖTALANDS LÄN 2012

NATURCENTRUM RAPPORT 2012-09-06

Per Ingvarsson, Naturcentrum AB

# Inventering av stormusslor i Högvadsån i Västra Götalands län 2012

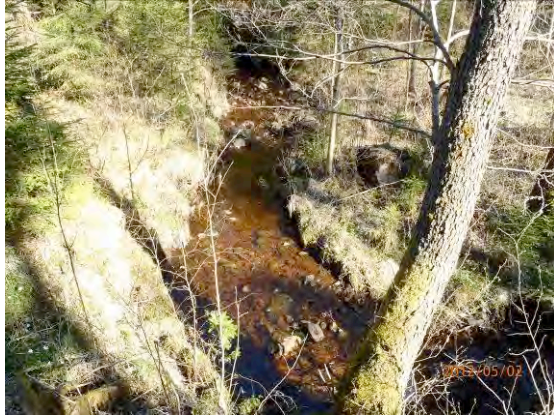
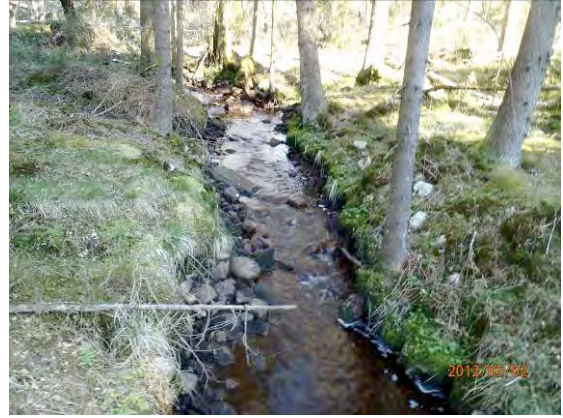
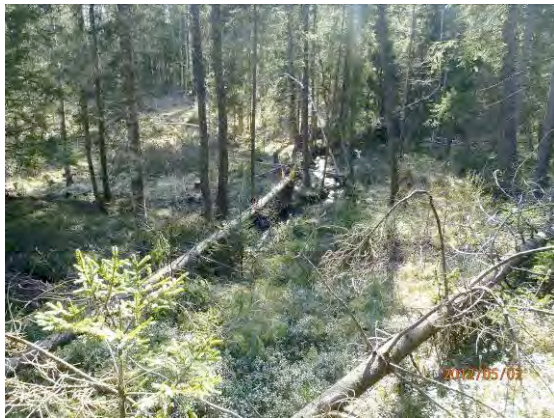
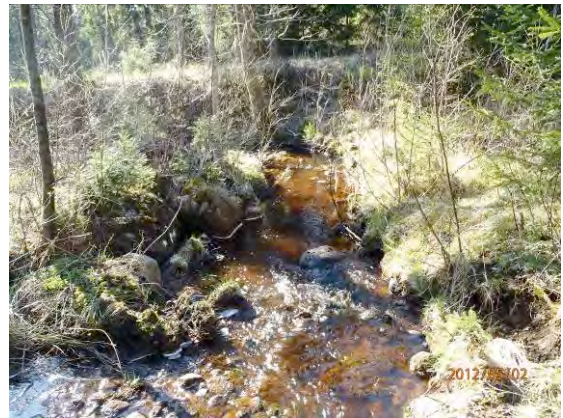
**Lokalnamn:** Biflöde 27 – 3, Bäckabobäcken

**Övrigt:** Fin bäckbiotop som rinner strömmande genom skogsmark. Bäckens är påverkad av tidigare rensning. Vattnet är järnockrafärgat och botten har mycket påväxta alger. Potential finns för att förbättra biotopen.

**Åtgärdsförslag:** restaurering av bäckfåran med att block, sten och grus tillsätts. Bäckområdet skyddas mot avverkning.

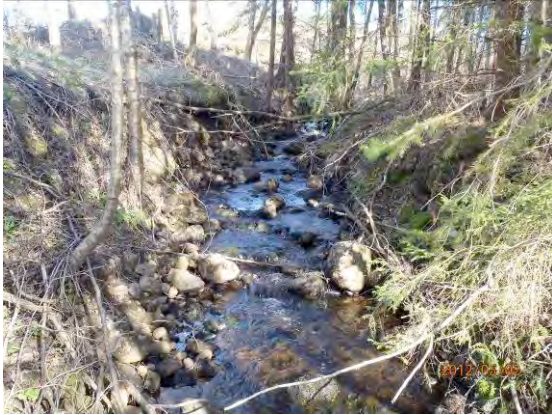
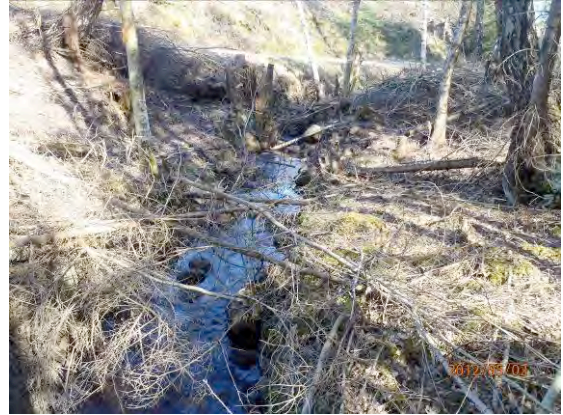
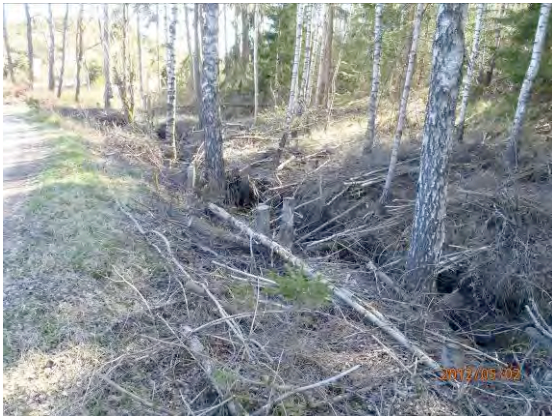
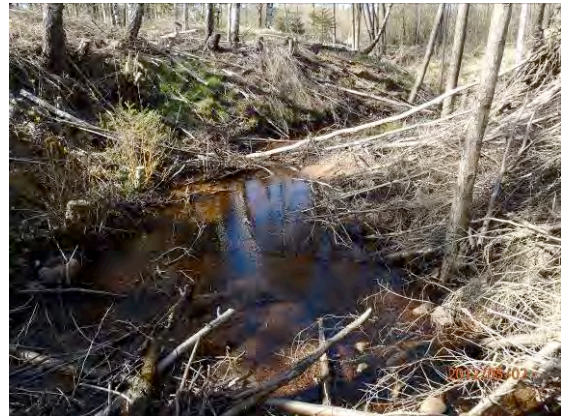
**Lokalnamn:** Biflöde 27 – 4, Bäckabobäcken

**Övrigt:** Mycket fin bäck som rinner strömmande ned utmed grusväg till grustag. Bäckan är påverkad av vägen och att flera mindre grusvägar med tillhörande trummor korsar vattendraget. Trummorna utgör partiella vandringshinder. Avverkning av lövträd har skett utmed vägen och ris lagts i bäcken. Träden med tillhörande ris utgör partiellt hinder. Ett tillkommande mindre järnockradike rinner in på vänster sida från grustaget. Bäckan har trots sin litenhet potential för öring.

**Åtgärdsförslag:** Bäcktrummorna byts ut och ersätts med större halvtrummor. Riset tas upp ur bäcken och lövträden tillåts växa upp med bäcken.

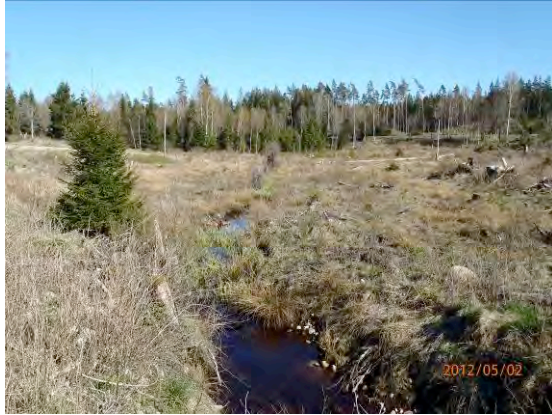
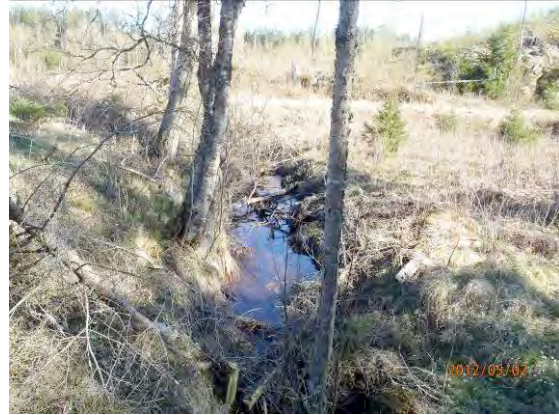
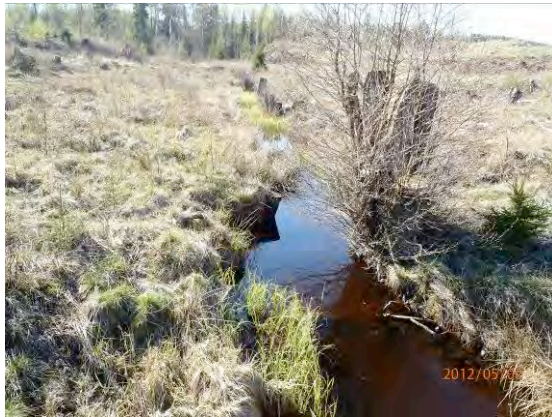
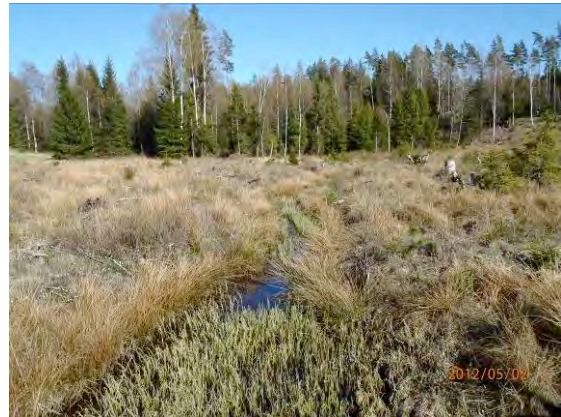
**Lokalnamn:** Biflöde 27 – 5, Bäckabobäcken

**Övrigt:** Strömmande tidigare rensad biotop. Bäckens är påverkad av väg och avverkning och vandringshinder i form av stenkista och trumma. Upp sträckan är bäcken helt öppen, rätad, rensad och nära helt igen växt.

**Åtgärdsförslag:** Kantzon skapas ut med vattendraget, vandringshindren tas bort och sträckan restaureras genom att tillsätta block och grus.

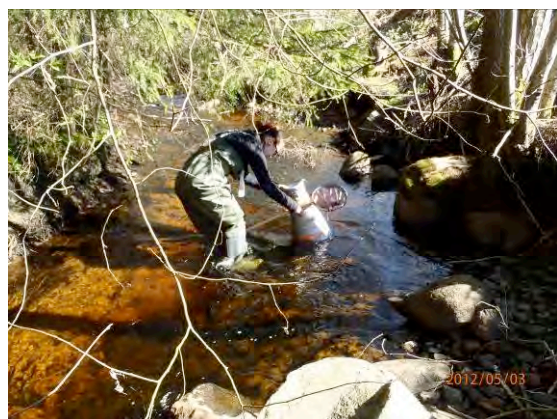
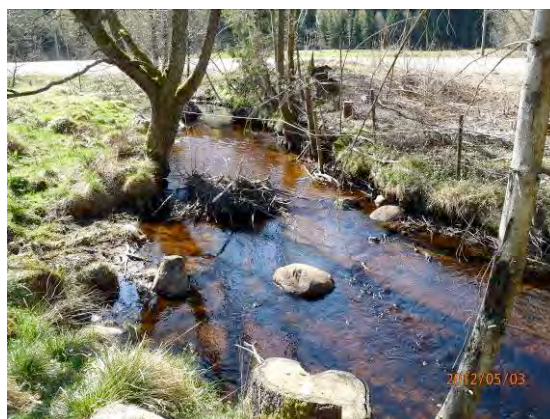
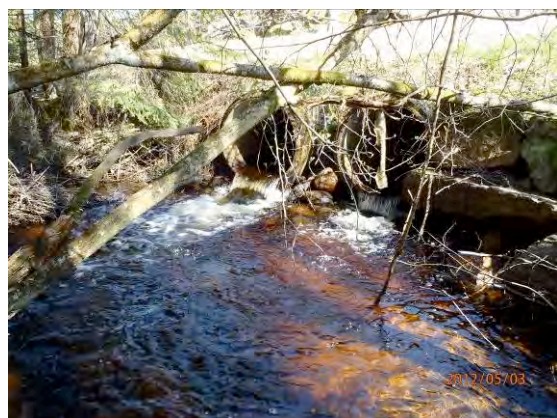
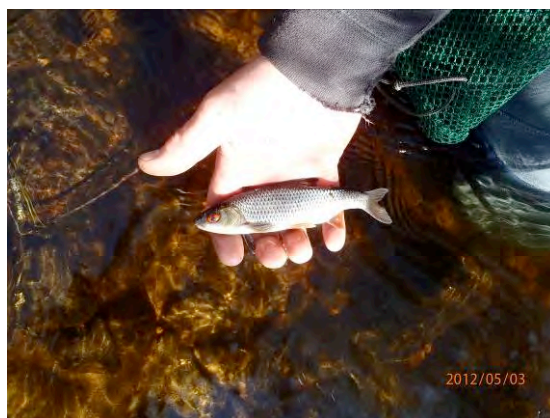
**Övrigt:** Vandringshinder i form av 2 st vägkulvertar hindrar svagsimmande arter och är partiellt hinder för öring. Stort stim av lekvandrande mört fanns nedanför kulverten. Öring och signalkräfta sågs. Avverkning har skett av träd mot strandzonen ut med väg och mot åker.

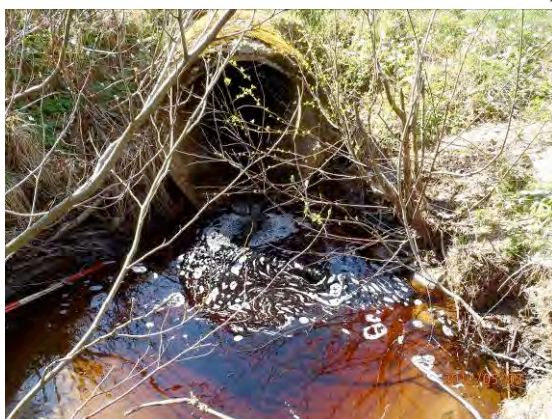
**Övrigt:** En mycket liten och brant strömmande bäck. Fin öringbiotop. Närområdet kantas av väg. Vandringshinder av betongtrumma, gammal vägbro och bröt utgör vandringshinder. Bäckens avattnar Store mosse vilket gör vattnet något humöst.

Bilden visar vägtrumma – vandringshinder

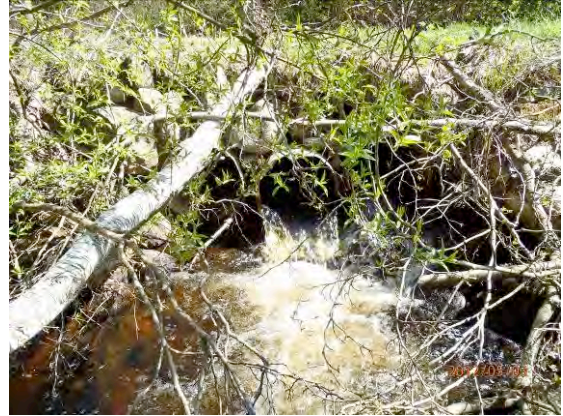
**Lokalnamn:** Biflöde 21 – 4

De tre trummorna som utgör vandringshinder.

**Åtgärdsförslag:** Den nylagda trumman sänks ned så hindret försvinner och kan bilda naturlig botten. Det bästa vore att den byts ut helt mot större halvtrumma. Närområdet skyddas mot avverkning. Signalkräfta och öring sågs.

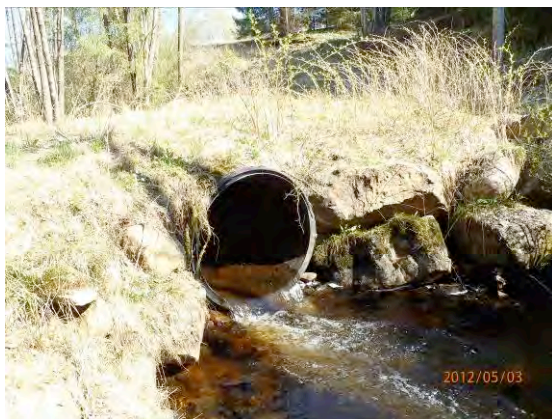
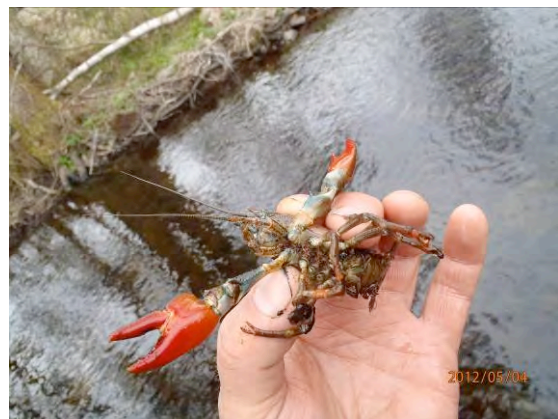
**Lokalnamn:** Biflöde 21 – 5

**Övrigt:** Forsande blockrik sträcka som rinner igenom barrskogsområde. Litet bäckinflöde kommer in från vänster (6361987:1326293). En ny gjord skogsväg med plasttrumma (6362084:1326642) med diameter på 1,2 m utgör vandringshinder. Sträckan har mycket stora värden som uppväxtbiotop.

Den nylagda trumman utgör partiellt hinder för fisk. Signalkräfta fanns i hela vattendraget.

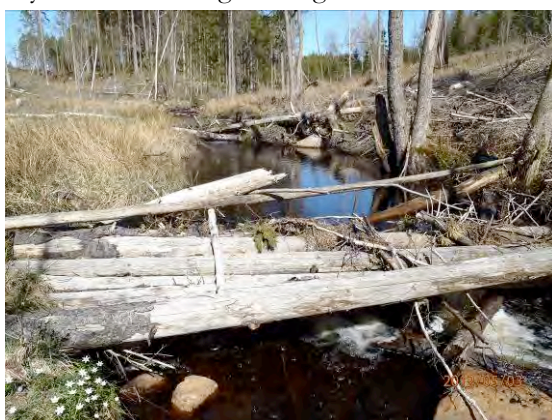
**Övrigt:** En starkt strömmande blockrik sträcka som går igenom barrskog. Lekområde finns. Stora delar av närområdet är öppet och har avverkats och mycket stockar har lagts över bäcken. Stockarna bildar brötar och utgör vandringshinder för fisk. En gädda stod ensam nedan en bröt, inestängd i sin lekvandring mot sjön eller de mader som finns uppströms. En kvarnrest finns på sträckan där avverkning har skett i närområdet och som utgör partiellt hinder för fisk. Två mindre bäckinflöden på höger (6362090:1326657) och vänster (6362143:1326795) sida kommer in på sträckan. Sträckan har påverkats av tidigare kvarnverksamhet och block har lagts upp vid sidan av vattendraget. Grusskogsväg med två cementtrummor med en diameter av 1,1 m vardera samt bröt utgör partiellt hinder för fisk. Sträckan har stora värden som öring biotop.

Stockar som används vid skogsavverkning.

**Åtgärdsförslag:** Vattendragets närhet skyddas mot avverkning. Vandringshindren med virkesstockarna tas bort. Det partiella hindret i form av kvarnrest och bröt tas lätt bort. Bröten vid cementtrumman tas bort och vattnet nedan trumman höjs enkelt upp med sten typ bassäng. Trummorna bör annars bytas ut mot större halvtrumma för att hindra att ris och annat material gör att den sätts igen. Signalkräfta och öring sågs.

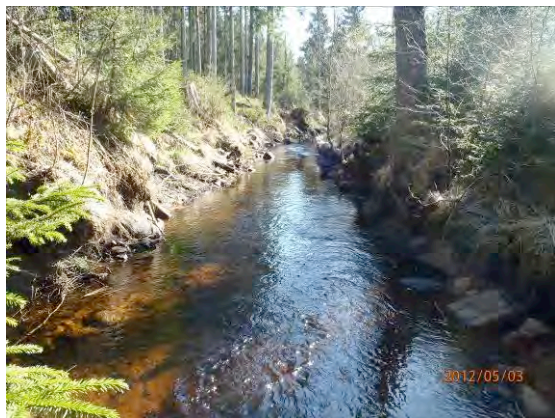
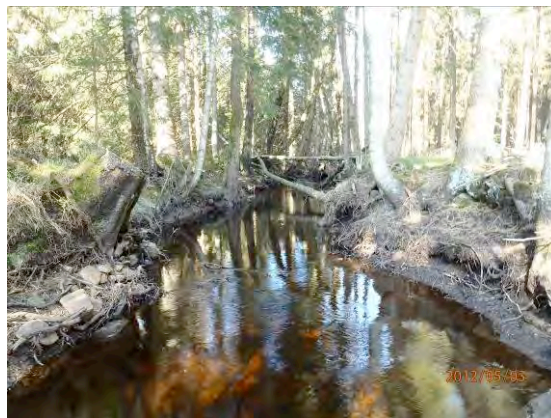
**Lokalnamn:** Biflöde 21 – 6

**Övrigt:** En lång sträcka som påverkats av att den rätats och rensats på sten och block. Närområdet består av granskog och sank mark. Botten är jämn men har partier med grus, sten och hålor, där block ligger vid sidan om vattendraget. Sträckans strömhastighet gör så att potential finns för att restaurera den och skapa en fin öringbiotop. Nedanför bäckinflöde, vänster (6362485:1327230) och två bäckinflöden höger (6362346:1327338), (6362329:1327410), samlas sand vilka bör undantas restaurering. Stor potential finns för förbättring. Signal kräfta och öring sågs.

Bilderna visar den rätade och rensade sträckan. Potential finns för restaurering.

**Åtgärdsförslag:** Sträckan restaureras med att den sten som finns utmed vattendraget läggs tillbaka. Möjligt kan ytterligare sten samt lekgrus tillsättas.

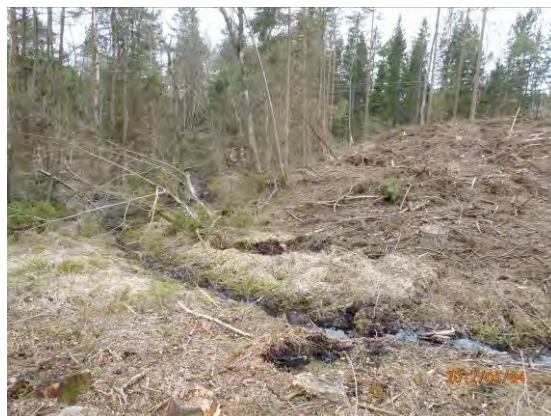
Avverkning och avledning av vatten i anslutning till ån.

**Åtgärdsförslag:** Sträckan med dess närhet har viktig funktion som vattenrenande och vattenhållande. Åns närområde bör skyddas mot skogsbruk och dikning.

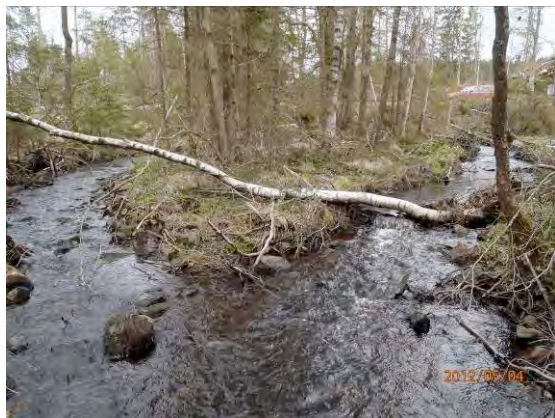
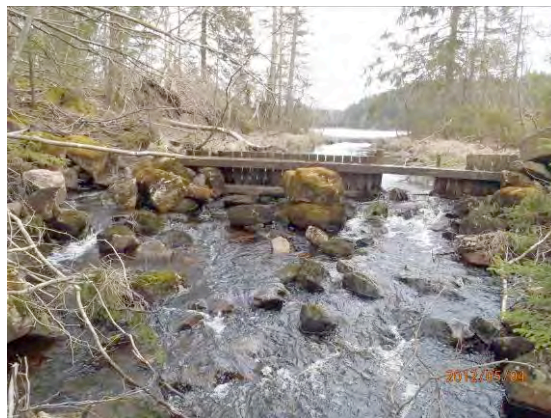
**Lokalnamn:** Biflöde 21 – 8

**Övrigt:** Bäckan rinner från sjön och går först svagt strömmande. Påverkat av en gammal ålkista som sitter mellan bron och utflödet ur sjön. Ålkistan dämmer något vilket försämrar öringbiotopen uppströms och utgör partiellt hinder för fisk. Nedanför ålkistan går ån fint grunt strömmande. En stenvägbro (6362826:1327831) och en ledning passerar över vattendraget. Nedan bron går ån kvillande som nyckelbiotop med höga värden som öringbiotop. För att sedan meandra strömmande ned mot myrmark. Avverkning har nyligen skett på båda sidor i åns närhet och dessutom har två diken gjorts på åns vänstra sida för att leda ut vatten. Stor stationär öring ca 7 -8 hg och signalkräfta sågs.

Bilderna visar fina strömvattenmiljöer för fisk samt den gamla ålkistan nedan Stora Djupa sjöns utflöde.

**Åtgärdsförslag:** Närområdet skyddas mot avverkning genom att ett brett skyddsområde skapas. Dikena täpps till och leds om så att de inte går direkt ut i vattendraget. Ålkistan (vandringshindret) tas bort och sträckan upp ålkistan förbättras genom att lägga tillbaka de block som finns utmed vattendraget. Sträckan har stor potential och är viktig för öringpopulationens spridning i vattendraget.
